前言

水土保持监测特性表

1 建设项目及水土保持工作概况

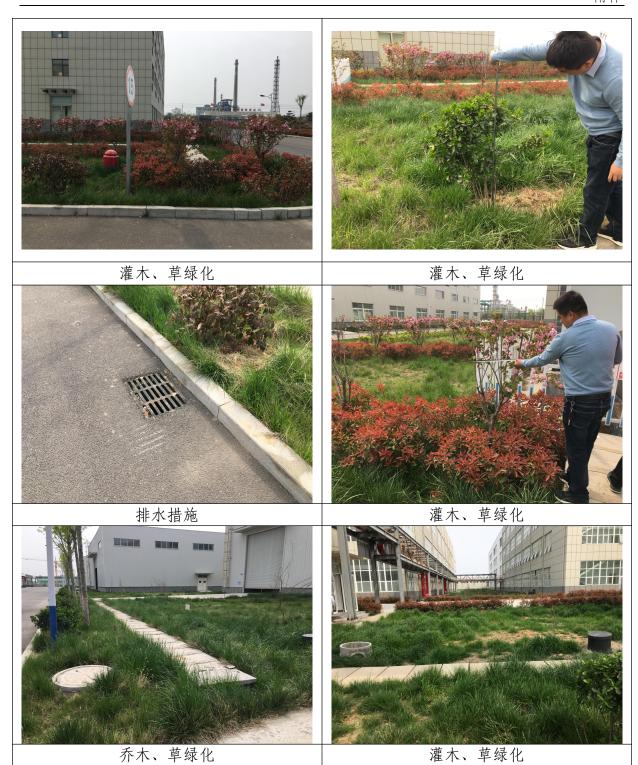
灌木绿化

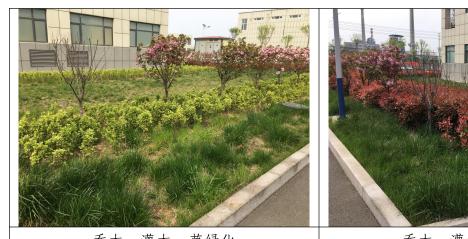
乔木、灌木、草绿化
