市民政园项目

# 水土保持设施验收报告

建设单位：蚌埠市民政养老服务投资有限公司

编制单位：安徽鑫成水利规划计有限公司

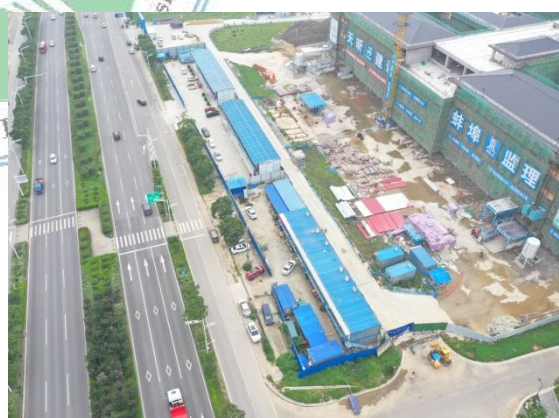
本工程在项目区西侧红线外布设 1 处施工场地，主要为施工项目部、施工生活区，总占地为  $0.70\text{hm}^2$ ，占地类型为水域及水利设施用地、住宅用地，其中水域及水利设施用地面积为  $0.07\text{hm}^2$ 。由于施工场地位于蚌埠市第四人民医院（蚌埠市医养护医院）新院区建设项目红线范围内，该项目于 2019 年开工，因此，施工场地已于 2019 年拆除。现状，蚌埠市第四人民医院（蚌埠市医养护医院）新院区建设项目施工场地布设在该区域。

施工场地现状
