青阳九华佛国温泉综合开发项目（一期）

水土保持设施验收报告

建设单位：安徽九华温泉开发有限公司

编制单位：安徽鑫成水利规划设计有限公司

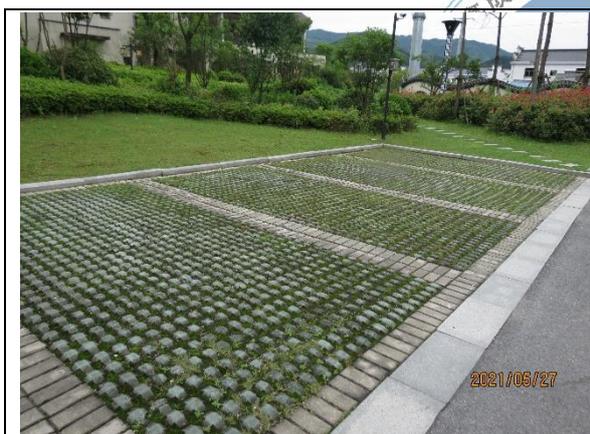
酒店与度假用房区植草砖

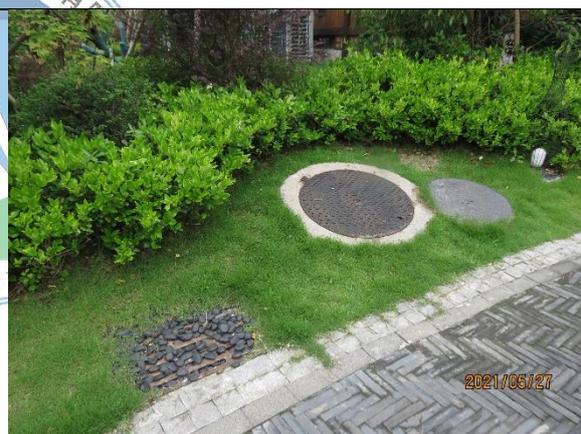
酒店与度假用房区雨水井

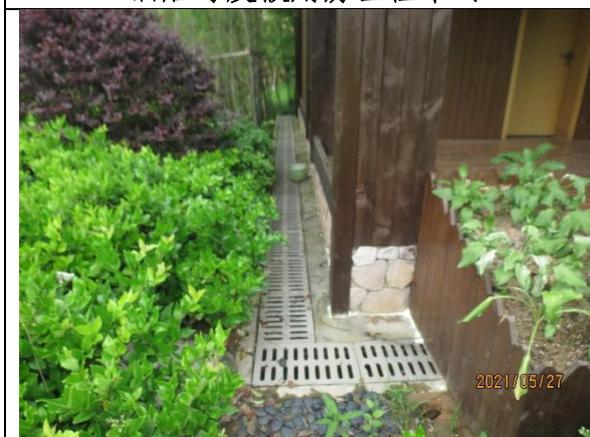
温泉休闲区排水沟

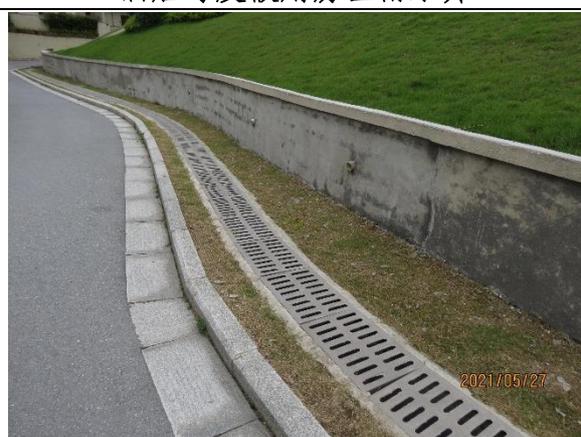
温泉休闲区排水沟

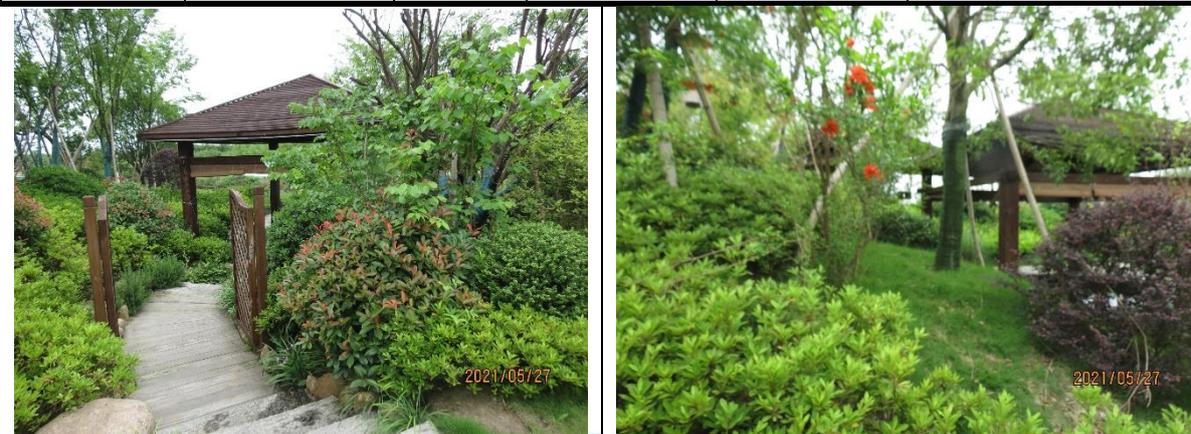
温泉休闲区绿化

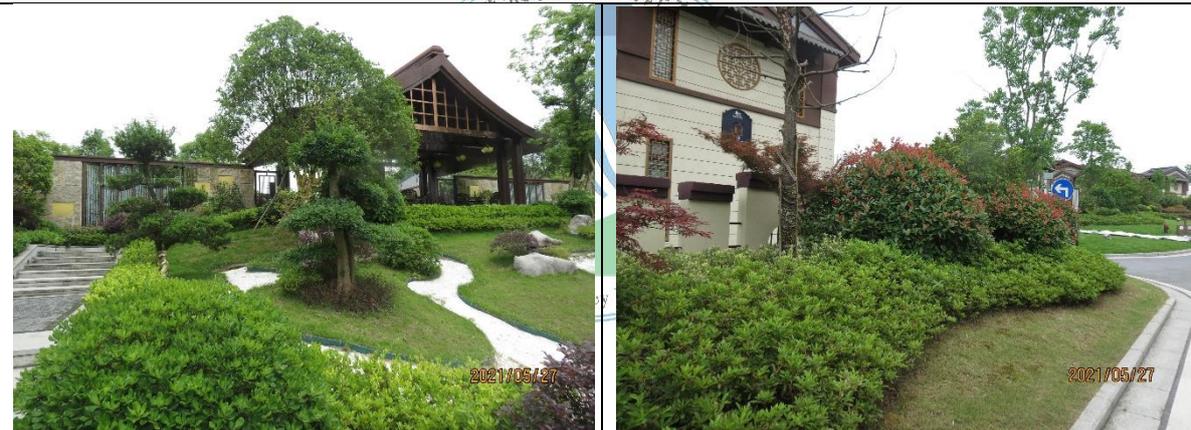
酒店与度假用房区绿化

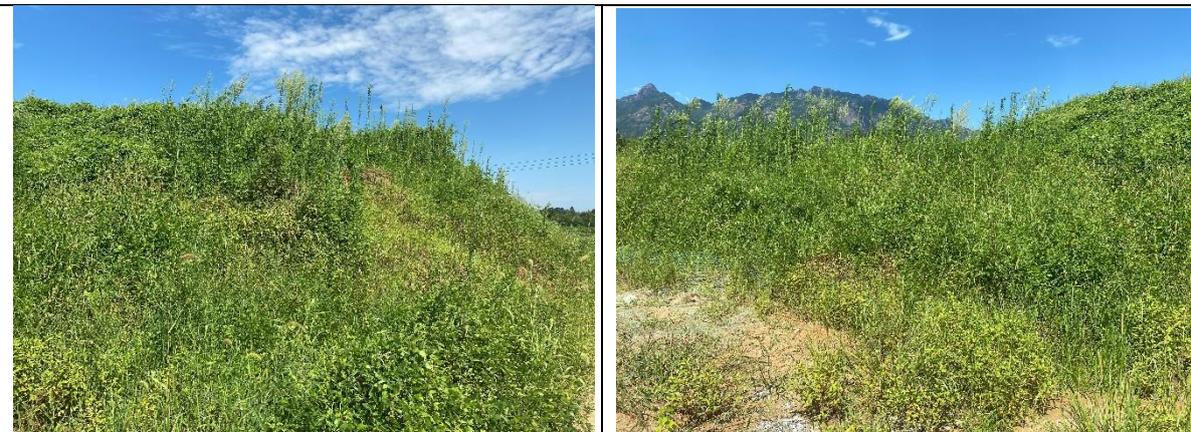
二期备用地区边坡现状
