金寨高铁站至鲜花岭街道段公路升级改造工程

# 水土保持设施验收报告

建设单位：金寨县交通运输局

2021 年 10 月

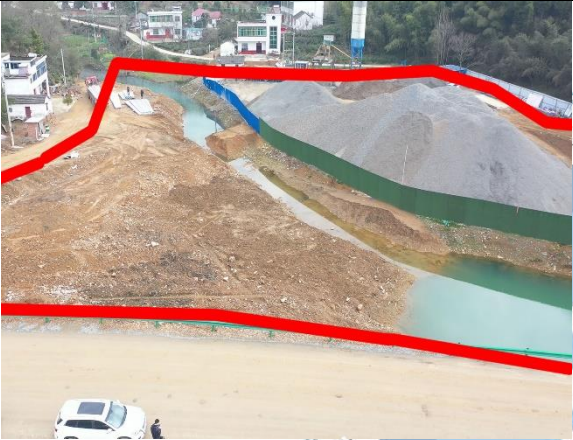
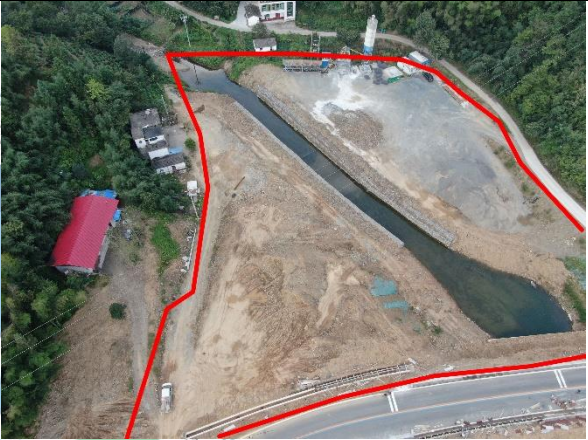
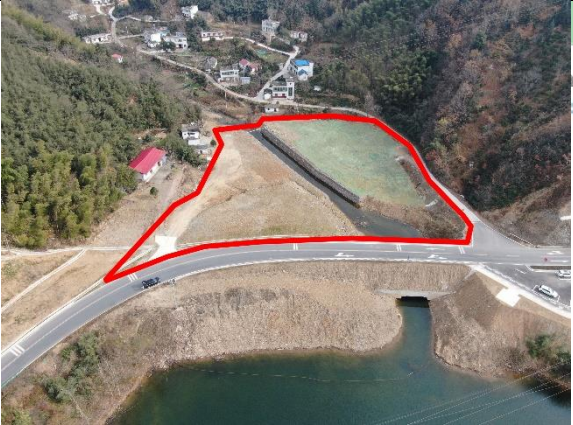
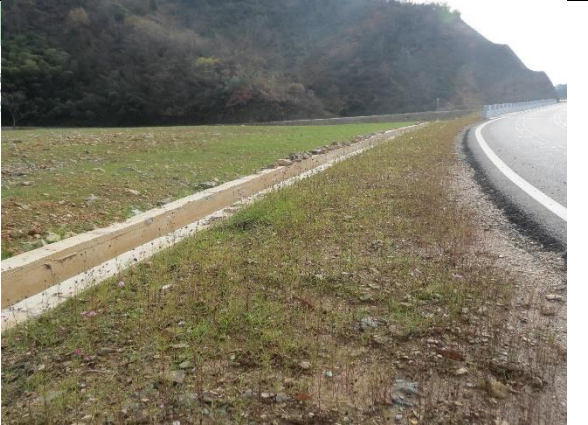
表 1.3 1#弃渣场特性表

| <p>措施：弃渣结束后对边坡及渣顶进行植被恢复，排水通道两侧设两道格宾格宾挡墙。</p> | |

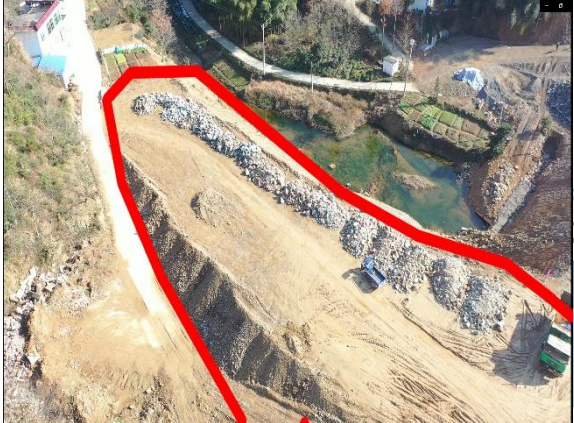
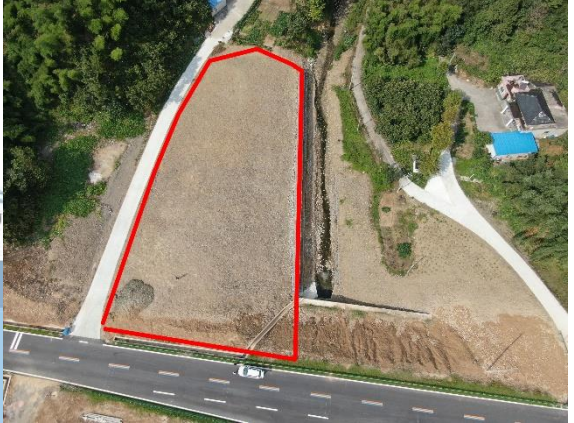
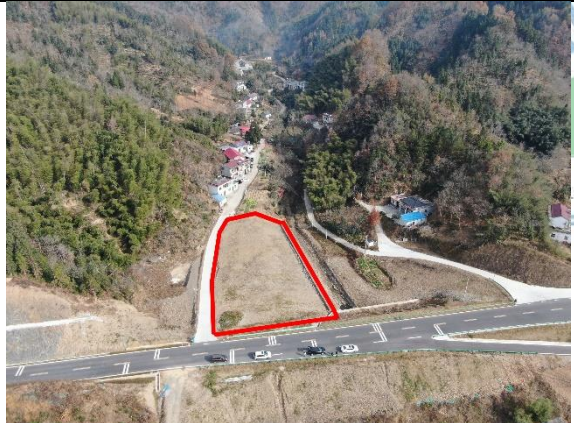
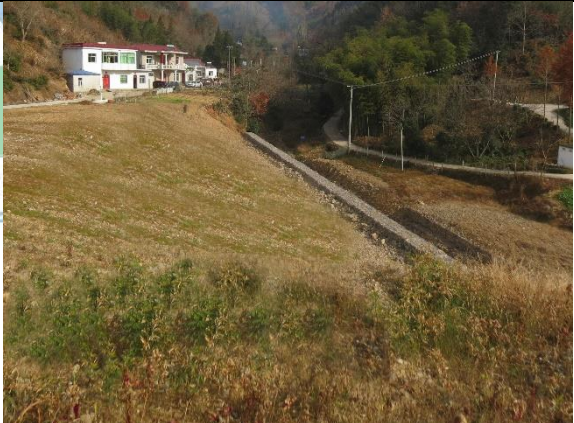
表 1.4 2#弃渣场特性表

| 措施：在弃渣场的西侧设 1 道格宾格宾挡墙，弃渣结束后对边坡及渣顶进行植被恢复。 | |

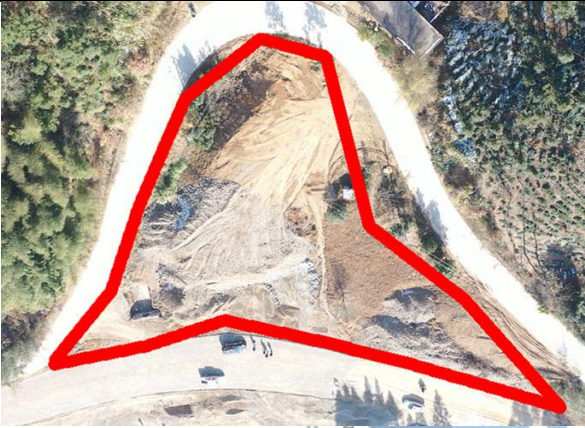
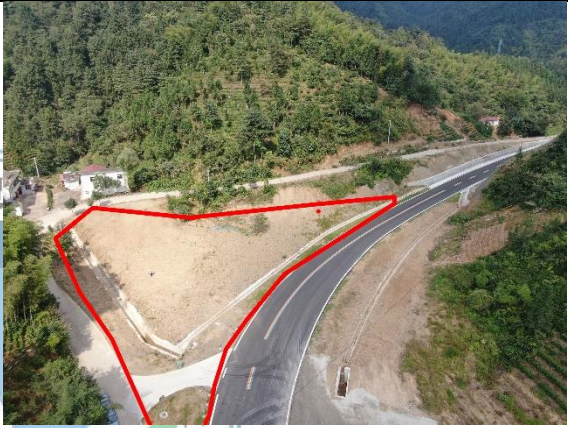
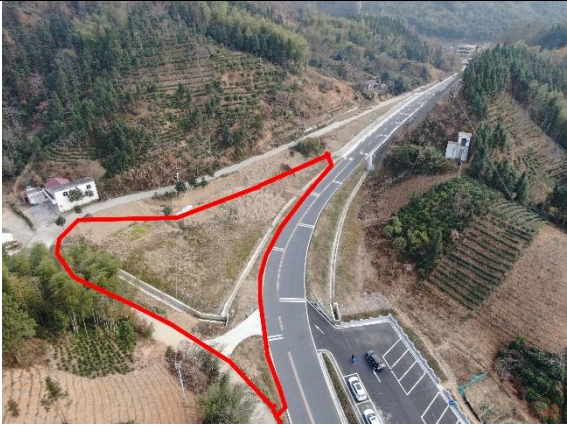
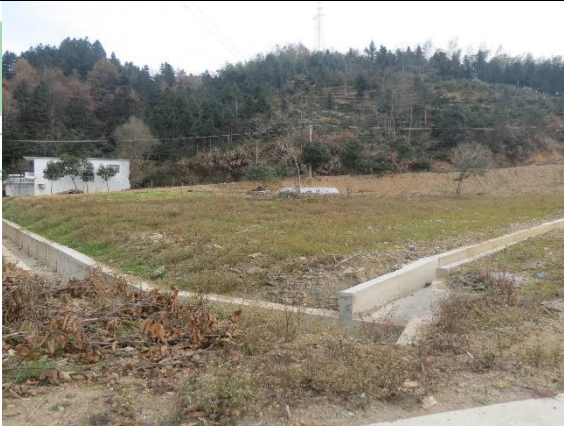
表 1.5 3#弃渣场特性表

| 3#弃渣场 | |
|---|---|
| <p>措施：弃渣场结合道路涵管设置排水沟，确保排水畅，弃渣结束后对渣顶进行植被恢复。</p> | |

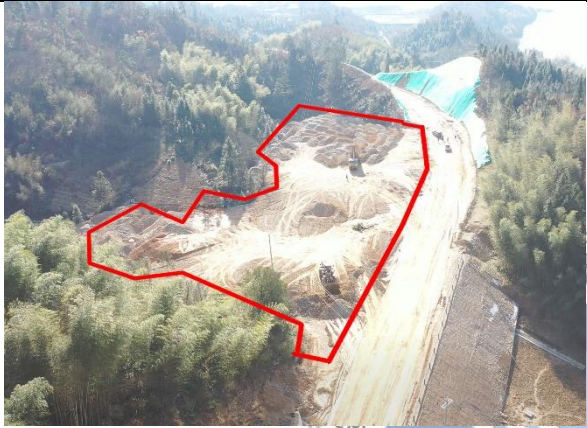
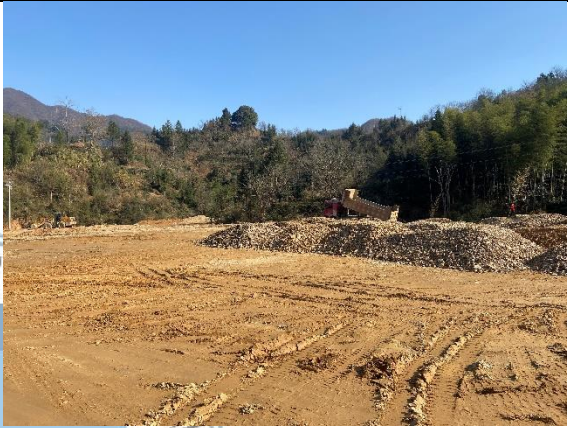
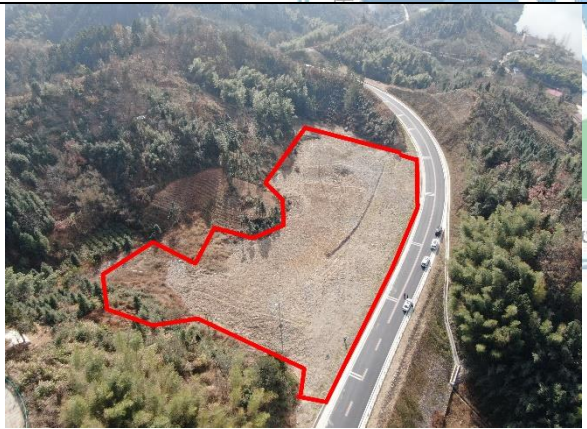
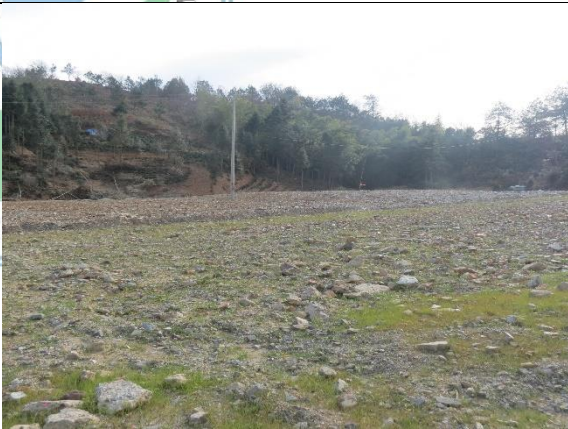
表 1.6 4#弃渣场特性表

| 4#弃渣场 | |
|---|---|
| 措施：弃渣结束后对渣顶进行植被恢复。 | |

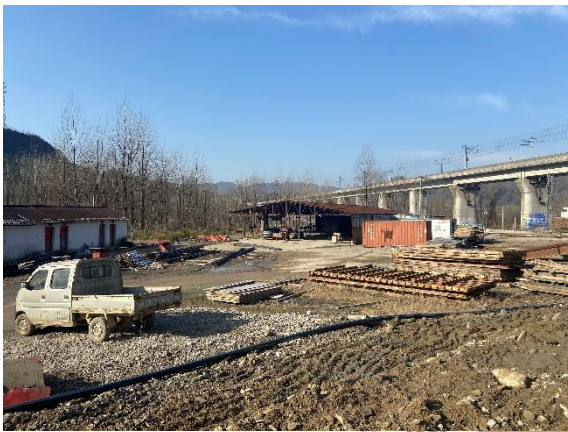
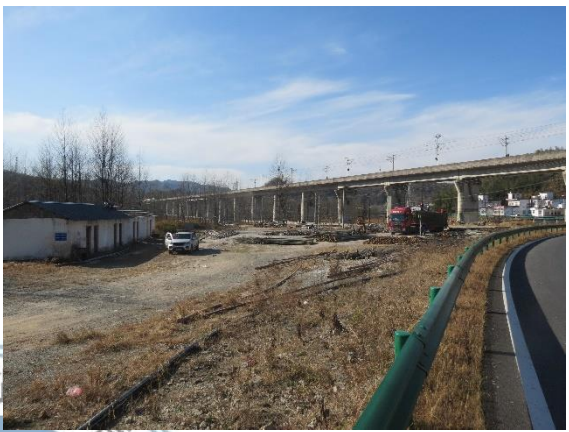
| 1#施工场地 | |

| 1#施工场地 | |
|---|---|
| 占地面积：0.60hm <sup>2</sup> 。<br>位置：东经 115° 59′ 20.25″；北纬 31° 37′ 43.65″。<br>备注：该处施工场地主要为材料设备堆场，现施工棚已拆除，由附近居民堆放竹笋。 | |

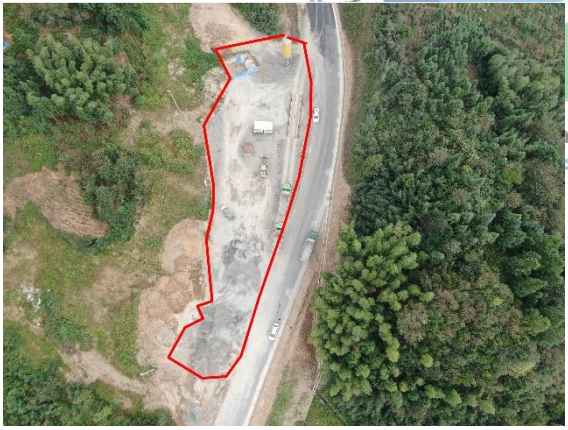
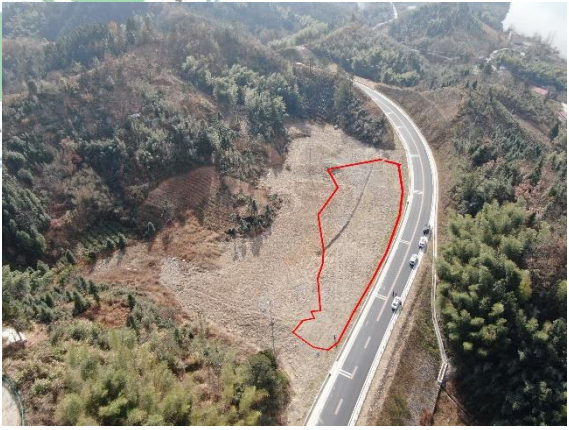
| 1#施工场地 | |
|---|---|
| 2#施工场地 | |

| 1#施工场地 | |
|---|---|
| 占地：0.66hm <sup>2</sup> 。<br>位置：东经 116° 1′ 59.42″；北纬 31° 36′ 21.46″<br>备注：利用 4#弃渣场弃渣结束后的渣顶作为材料设备堆场，面积已纳入弃渣场占地范围，不再重复计列，现状已恢复植被。 | |

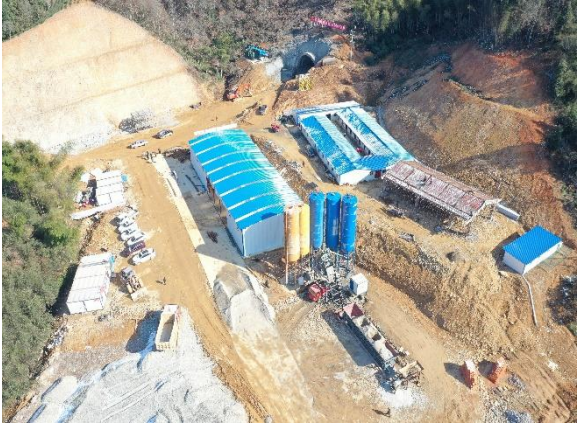
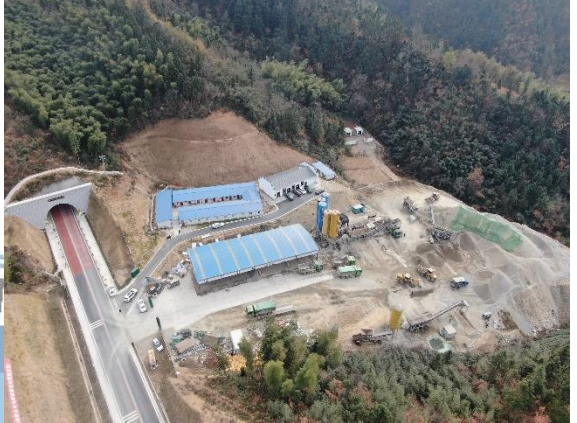
| 3#施工场地 | |

| 3#施工场地 | |
|---|---|
| 备注：项目因原设计线路改变，局部路段改为隧道，隧道口新增施工生产生活区 1 处，主要为拌合站及材料设备堆场，现已移交安徽省高路建设有限公司用于 G42 沪蓉高速公路鲜花互通立交新建工程使用。 | |

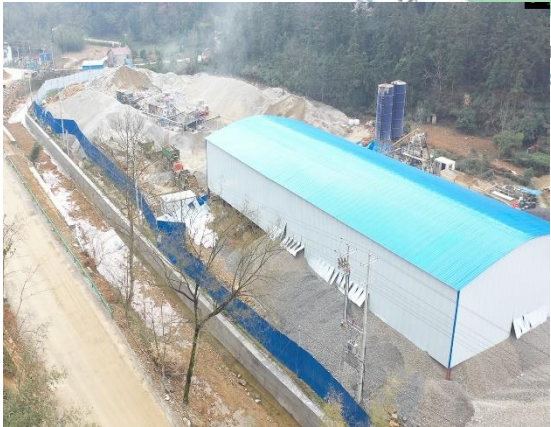
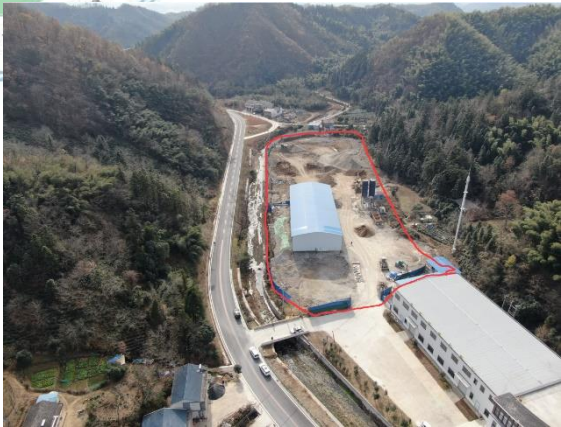
| 3#施工场地 | |
|---|---|
| 4#施工场地 | |

| 3#施工场地 | |
|---|---|
| 备注：本项目结合施工实际情况，在隧道至终点段新增 4#施工场地，作为拌合站及材料设备堆场使用，现正在拆除，暂未拆完。 | |

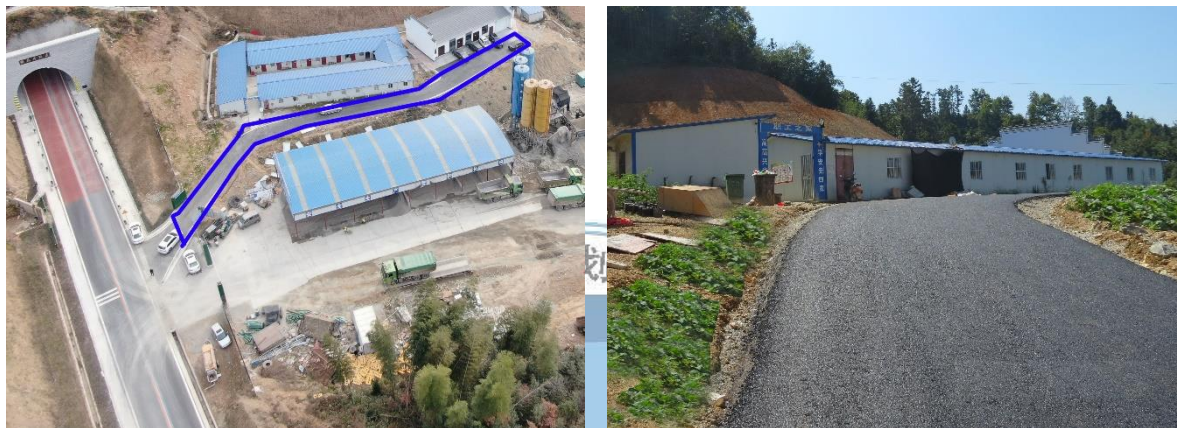
施工道路现状图

方案阶段施工道路主要用于 K7+646 高填路堤施工，现因设计调整，该部分线位置改变，施工道路由方案中的 390m 减少为 50m。现施工道路位于隧道口与隧道口旁的拌合站之间，长 50m，宽 6m，施工道路区实际占地 0.03hm<sup>2</sup>。现已随 3#施工场地一同移交安徽省高路建设有限公司用于 G42 沪蓉高速公路鲜花互通立交新建工程使用。
