金寨中良商品混凝土有限公司混凝土生产项目

# 水土保持设施验收报告

编制单位：南京中水和远规划设计咨询有限公司

2021年10月

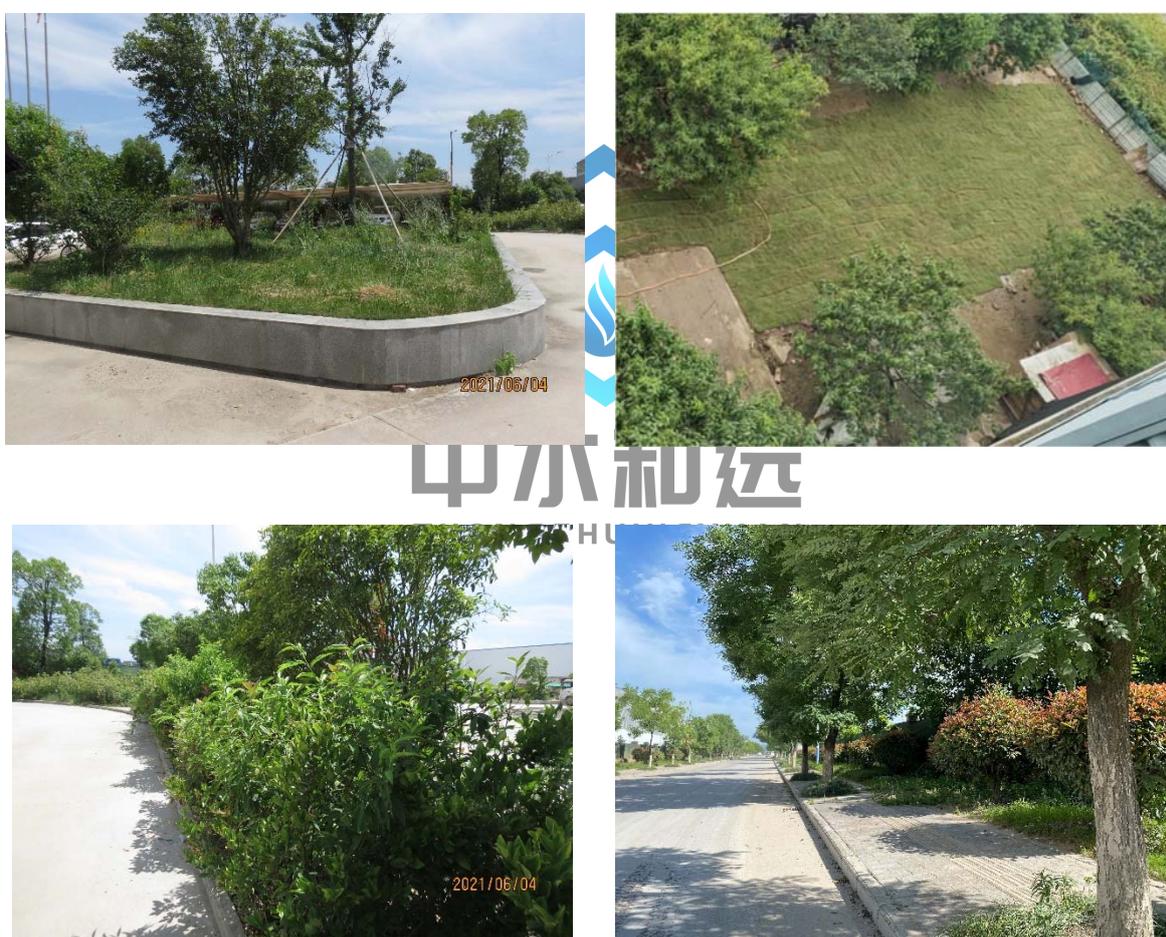
图 1.2 项目区绿化

本项目现状绿化率 13.3%，绿化面积 0.71hm<sup>2</sup>，绿化的重点为场地内建构建筑物和围墙周边（围墙外绿化为市政实施并管养维护），主要配植乔木、灌木及草皮。根据防治目标，项目须达到 14%的绿地率，即需要新增 0.04hm<sup>2</sup> 绿化面积，在办公及生活楼东侧、与东侧围墙间，铺植草皮，补充绿化于 2021 年 7 月完成，完成后项目绿化面积 0.75hm<sup>2</sup>。
