小新庄 B 地块、D 地块还原安置房改造项目

# 水土保持设施验收报告

编制单位：安徽鑫成水利规划设计有限公司

2021 年 12 月

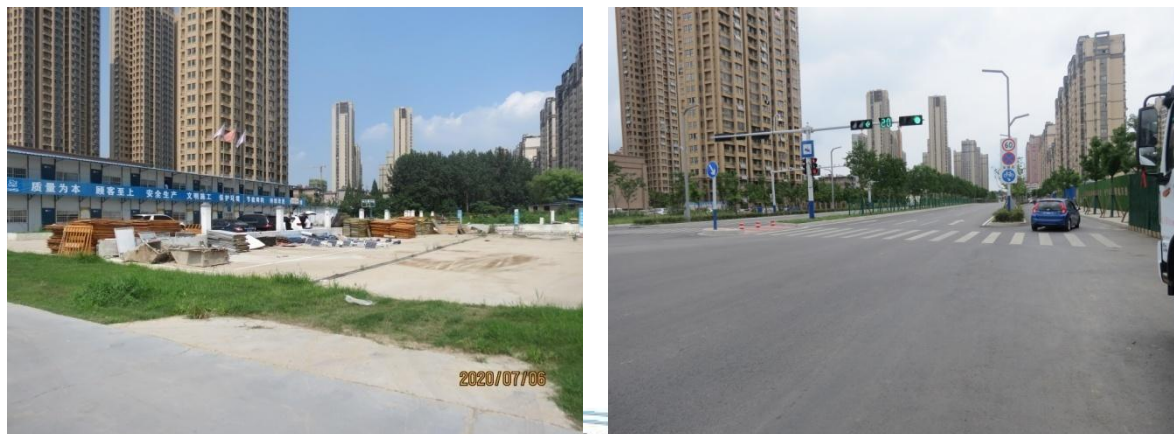
本工程施工生产生活区布置在项目区 B 地块南侧的空地上，占地  $0.63\text{hm}^2$ ，施工场地主要为施工项目部、材料设备堆场、施工生活区等，现已拆除，建为涂山东路。

施工过程中施工场地照片      施工场地拆除后建为涂山东路

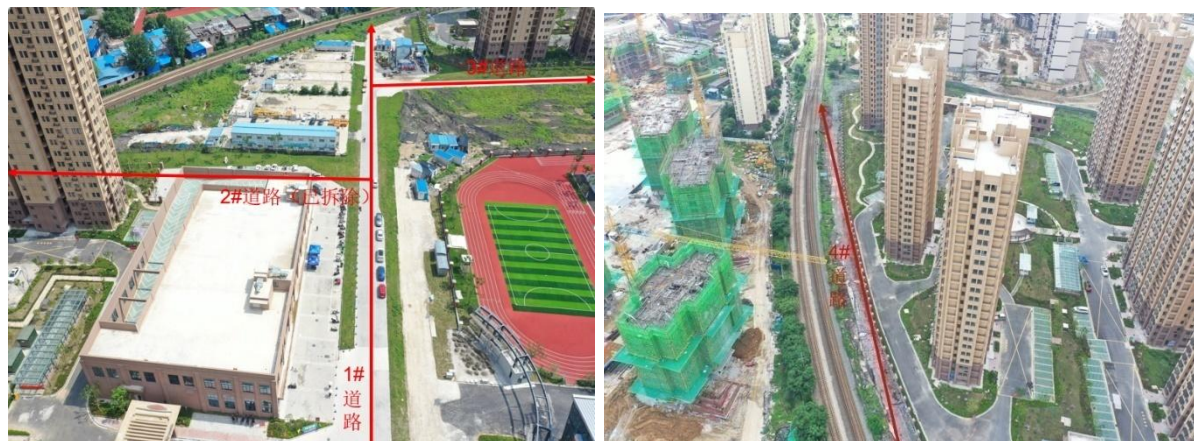
施工道路（施工过程中）

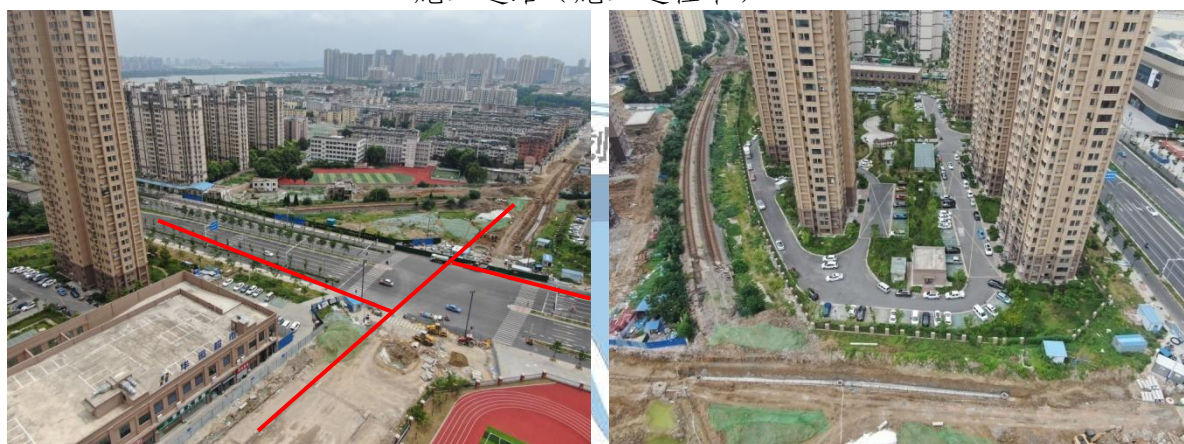
临时施工道路总占地  $0.59\text{hm}^2$ ，其中道路面积  $0.38\text{hm}^2$ ，道路两侧铺植草皮  $0.21\text{hm}^2$ 。所有临时施工道路均已拆除恢复。

1#、2#、3#施工道路现状

1#、3#、4#施工道路现状
