上河时代花园 (西区)

水土保持设施验收报告

建设单位: 蚌埠市怡嘉置业发展有限公司

编制单位: 合肥浩淮生态科技有限公司

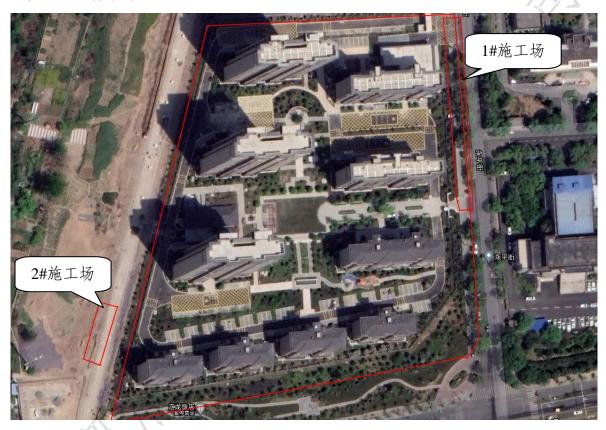
图 1.2 施工场地布设图

本项目施工生活生产场地布设在项目区东西两侧各 1 处,共布设了 2 处施工生产生活区,总占地面积 0.13hm², 主要为施工单位、监理单位生活、临时办公以及施工机械、材料堆场。

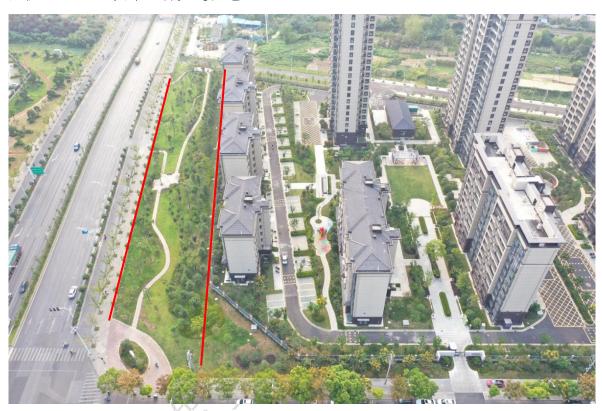
图 1.3 市政代建绿地航拍图

项目区南侧红线与淮上大道之间有一处市政绿化,由建设单位负责绿化升级,面积 0.32hm²,其中人行步道占地 0.01hm²。

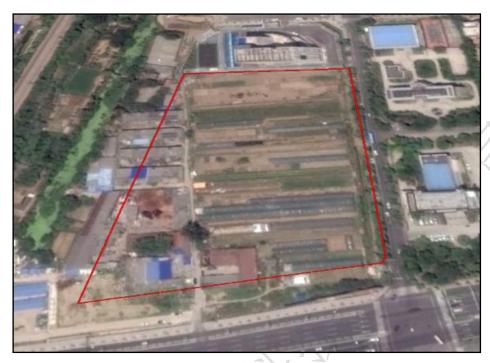
图 1.4 项目区施工前地形地貌图

项目区属淮北平原区,原土地类型为住宅用地、交通运输用地和其他土地,整体地势平坦,原始地面高程在 17.64~20.33m 之间。项目区施工前地貌类型见图 1.4。

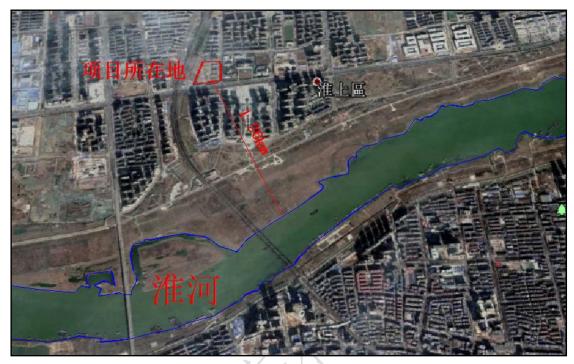
图 1.5 项目区河流水系图

项目位于蚌埠市淮上区,项目区雨水经过雨水口汇入场内布设的雨水管道,排入东侧永平街市政雨水管网,最后汇入淮河。
