瀚林银座苑（东区）项目

# 水土保持设施验收报告

建设单位：安徽瀚华房地产开发有限公司

编制单位：安徽鑫成水利规划设计有限公司

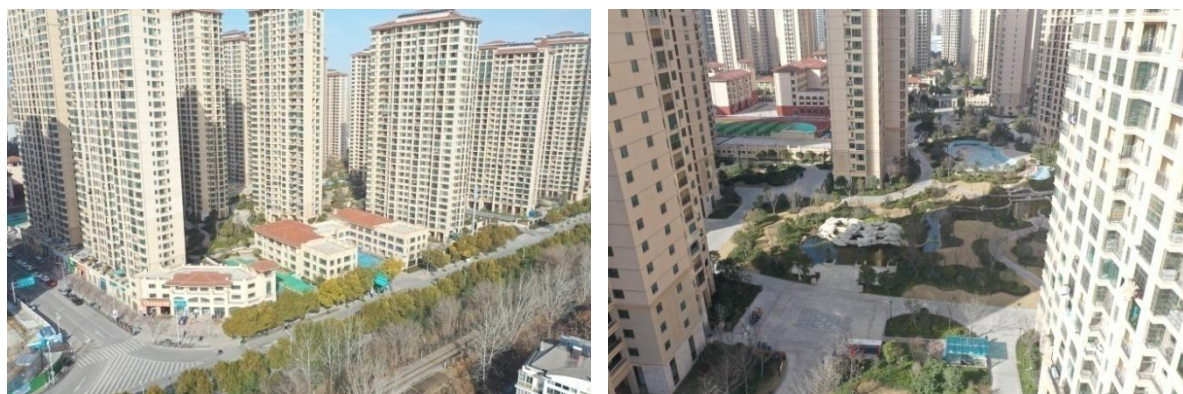
项目区现状

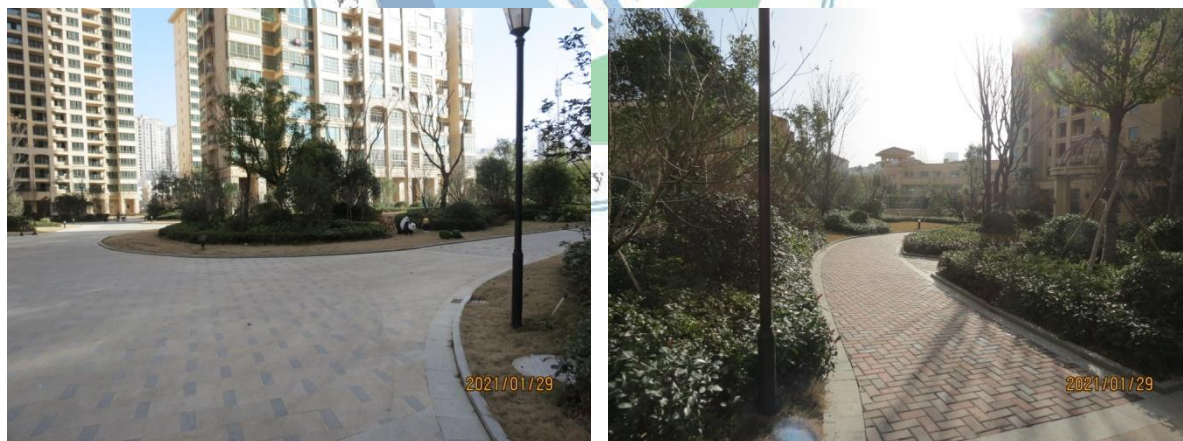
小区内道路

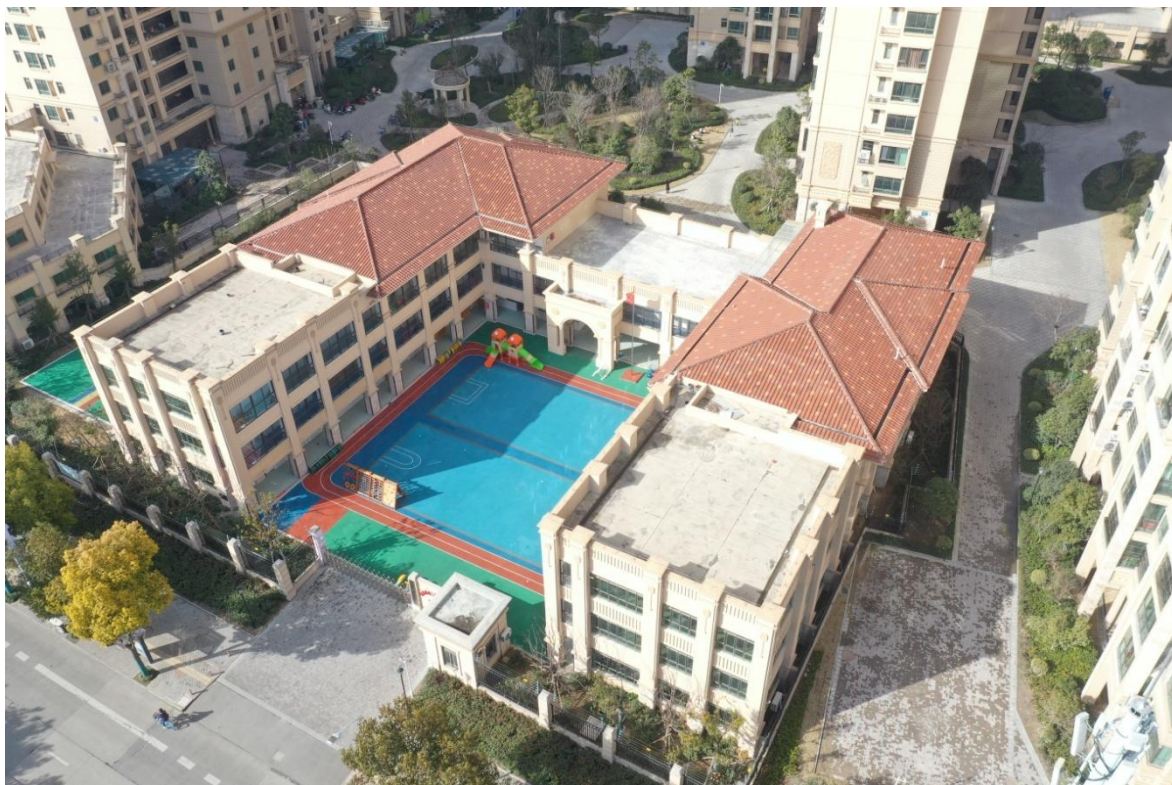
幼儿园现状

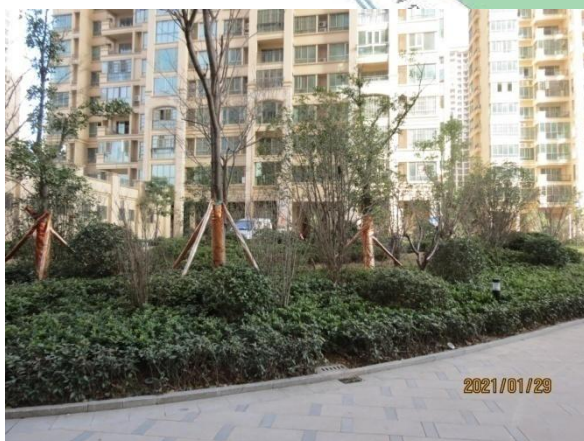
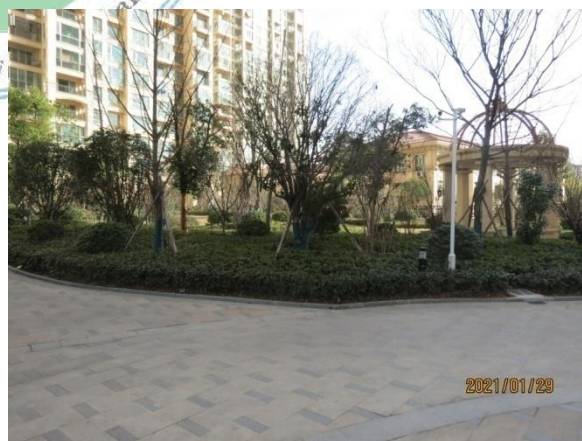
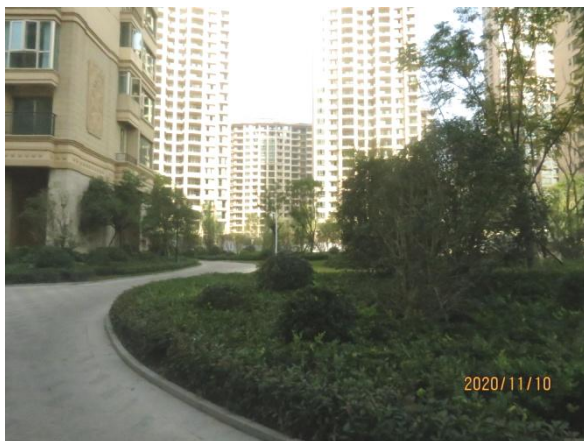
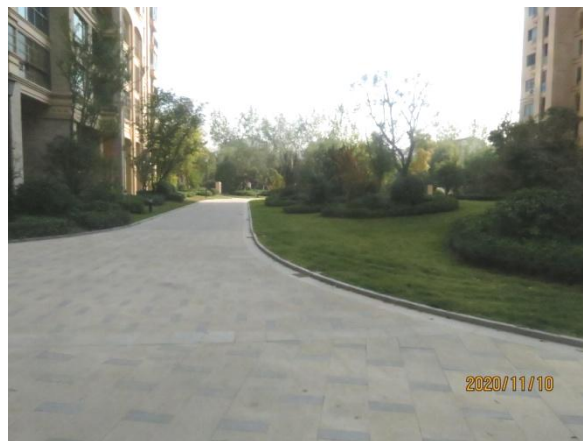
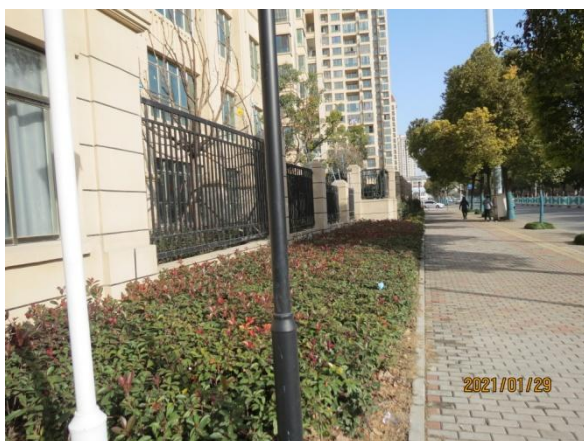
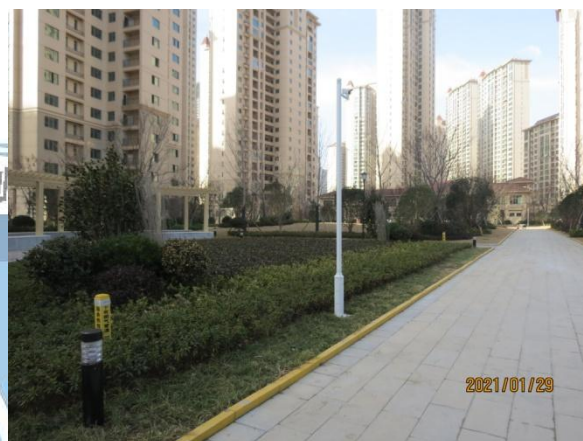
### 项目区景观绿化

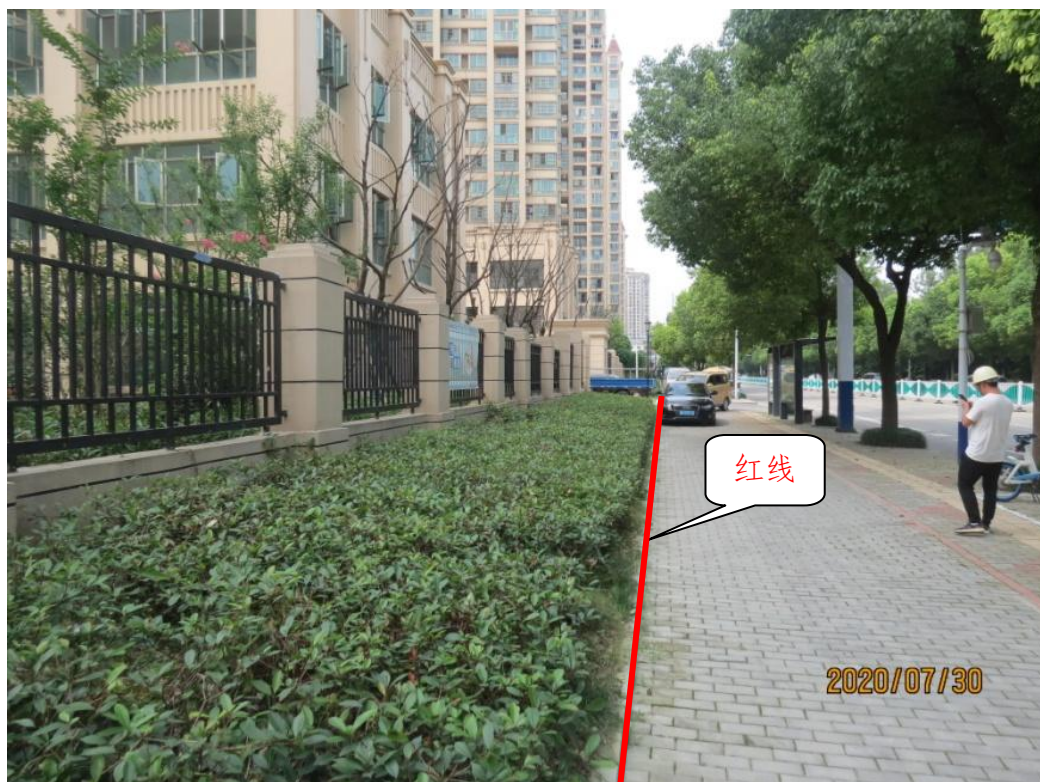
项目东侧围墙退红线处现状
