安徽省五河县新能置业有限公司百合公馆项目

水土保持监测总结报告

监测单位：安徽鑫成水利规划设计有限公司

2024年4月

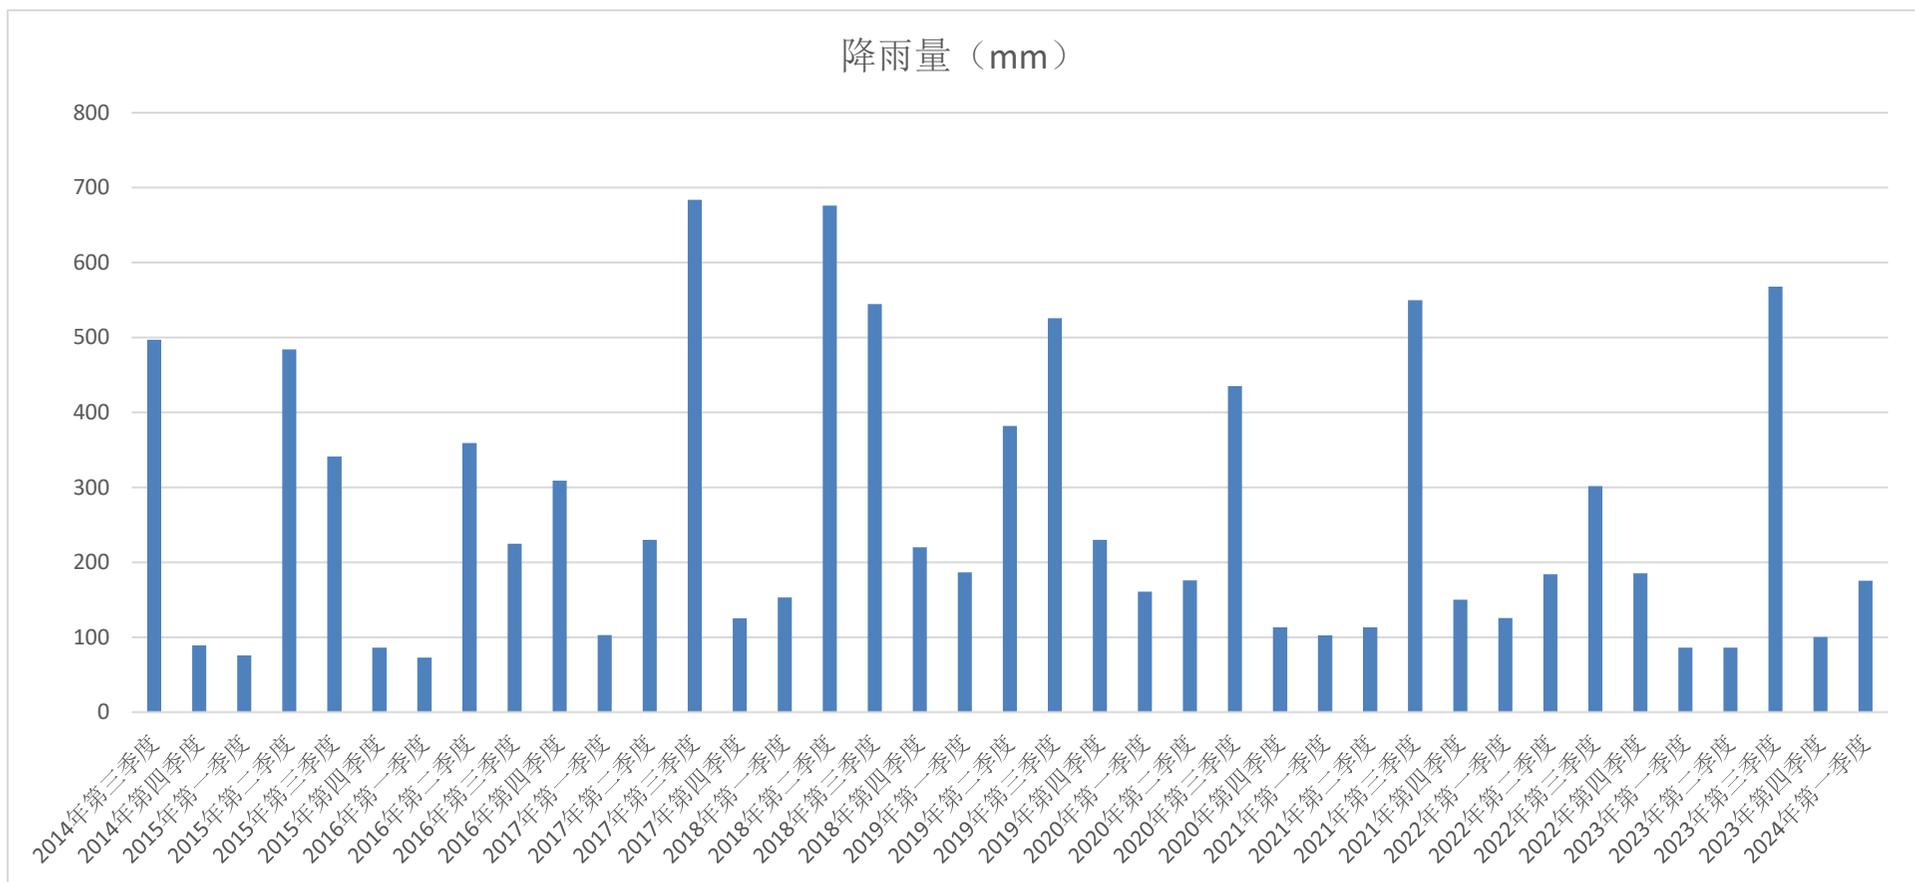
图 5.2 项目降雨量柱状图

从表 5.2 及图 5.2 中可以看出，建设期降雨量年内分布不均，年降雨量主要集中在第二、三季度，是产生水土流失的主要时段。

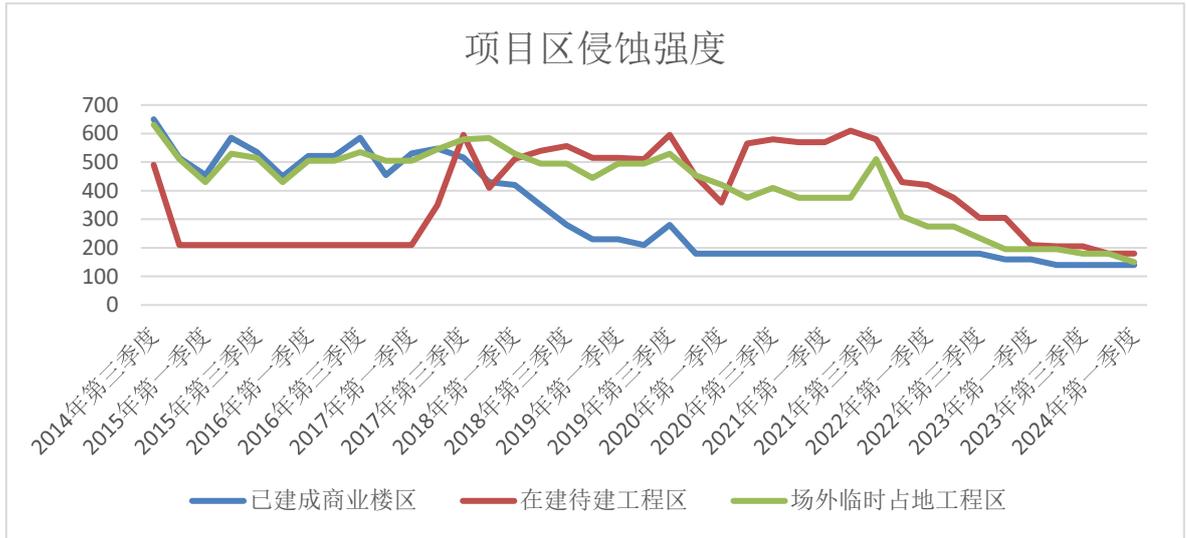
项目区侵蚀强度

监测进场以后，本项目水土流失量监测主要采用实地量测法，施工期刚开始阶段，建构筑物基础及地库开挖及回填、内部道路修建、临时堆土堆放，扰动面积较大，因降雨和人为扰动，平均土壤侵蚀模数加大。随着施工进度的进行，各区域的硬化、工程措施和植物措施的实施，各区域水土保持措施的实施及逐渐发挥效益，水土流失量显著降低，平均土壤侵蚀模数降低。根据监测数据，到 2024 年 3 月，整个项目区平均土壤侵蚀模数下降到 62t/(km² a)。施工期阶段的侵蚀模数见表 5.4。

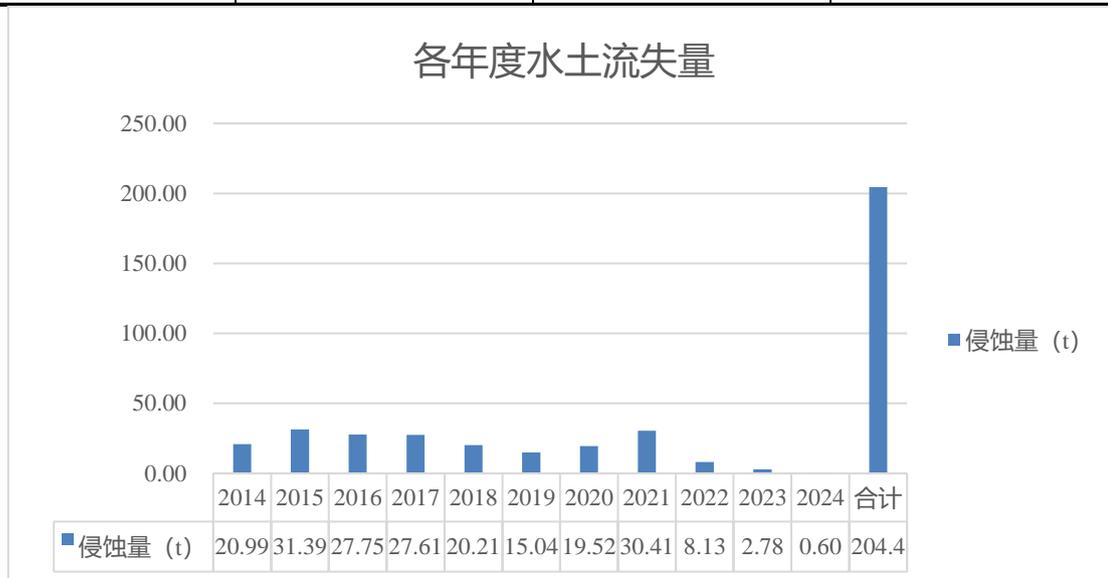
图 5.3 各年度水土流失量图

由表 5.6、图 5.3 可知，施工期间主要的土壤流失发生在 2015~2017 年、2020~2021 年，这期间主要由于场地的平整、基坑的开挖、堆土的堆弃，地表裸露、抗侵蚀能力减弱，造成项目区水土流失的主要原因；随着构建筑物的硬化，项目区内排水绿化的实施，水土保持措施功能得到逐渐发挥，生态环境逐步得到恢复和改善，水土流失逐渐减少达到稳定状态。
