北鑫谢家集 20MWp 渔光互补光伏电站项目 水土保持监测总结报告

建设单位：淮南北鑫能源科技有限公司

监测单位：安徽鑫成水利规划设计有限公司

2021年6月

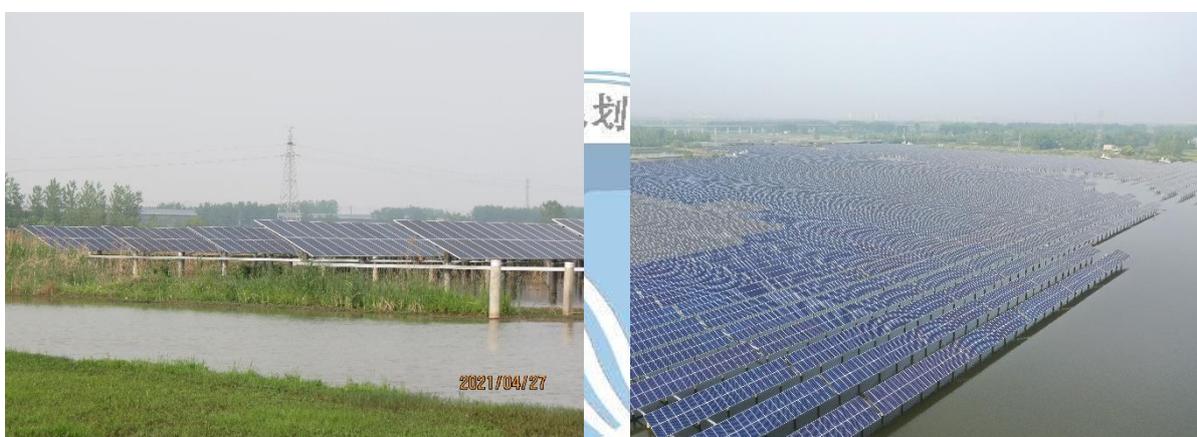
图 1.2 光伏阵列区现状

光伏阵列布设在许桥水库水面上，水库集水面积 11km^2 ，光伏阵列区面积 41.65hm^2 （占用水面面积 39.96hm^2 ，滩涂地面积 1.69hm^2 ）；光伏组件支架为固定式， 2×20 竖向布置，采用 24 度最佳倾角，设计间距南北为 8m、东西 0.5m。支架基础采用预制管桩基础。每个组件单阵列由固定支架支撑，每组支架下设预制管桩。

光伏阵列区现状见图 1.2。

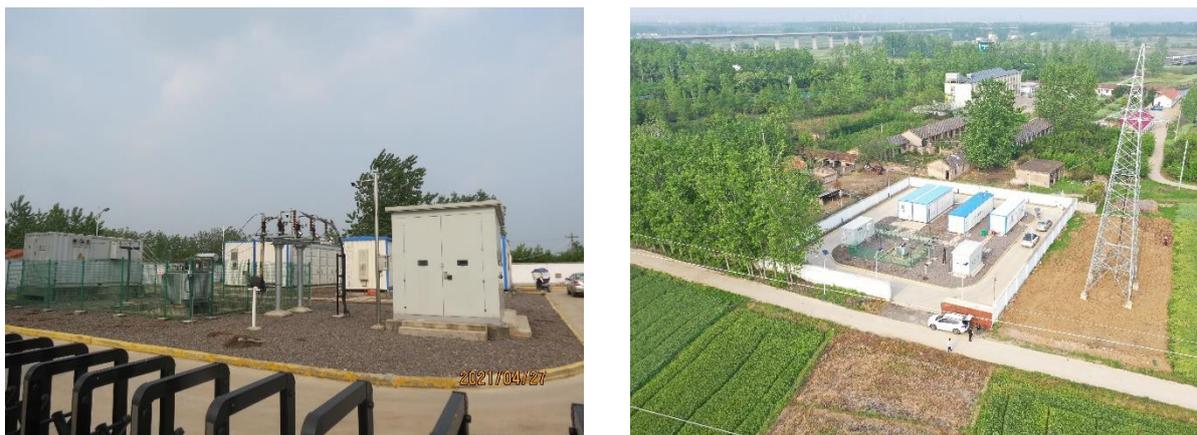
图 1.3 开关站区现状

开关站位置选在库区正北方向，占地面积 0.15hm^2 （含进站道路占地面积 30m^2 ），进站道路长 5m，路面宽 6.0m，混凝土路面，与乡村道路顺接。开关站区内建筑物主要为控制室以及相应的无功补偿装置等设施，占地类型主要为住宅用地，地势平坦。开关站区内构建筑占地面积 0.04hm^2 ，区内硬化及道路占地面积 0.09hm^2 ，绿化面积 0.02hm^2 。

开关站区现状见图 1.3。

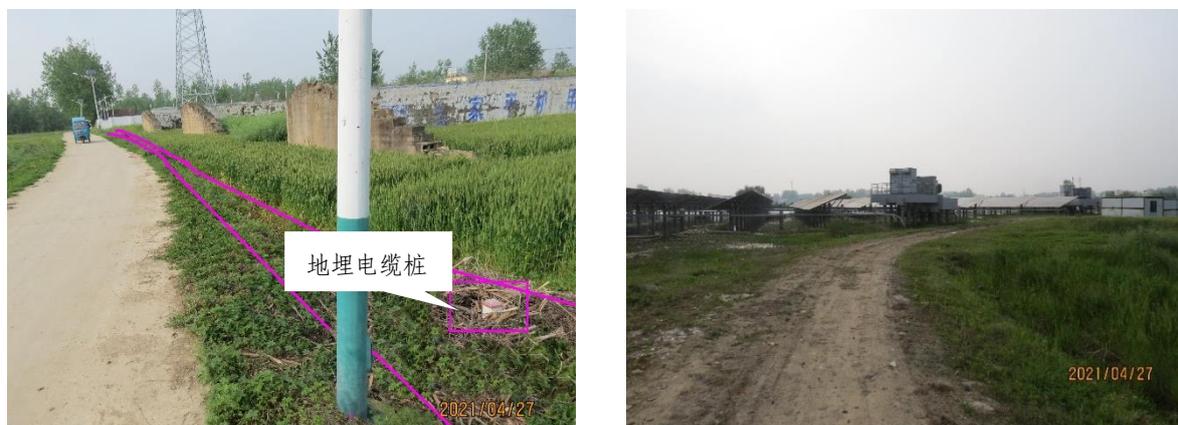
图 1.4 道路及集电线路区现状

①道路布设根据方便检修的原则，新建道路 1145m，路面宽 4.0m，转弯半径不小于 8m，占地类型为水域及水利设施用地，占地面积 0.70hm²（含 2 个回车平台），一条位于光伏阵列区东侧，向北与光伏阵列区内检修道路连接，向南与水库大坝道路顺接。另一条位于光伏阵列区北侧，为水库的滩涂地区域，向北与乡村道路相连接。

本工程集电线路采用桥架和直埋的方式。

桥架：水库水面上采用电缆桥架，桥架支墩间距不大于 2m，做直径为 300mm 管桩敷设，总长约 5000m。

直埋：直埋段为箱变至开关站区的连接电缆，直埋沿着现有乡村道路，电缆经过道路处用镀锌钢管保护，管沟临时堆土沿管沟堆放，平均占地宽 0.6m，机械及材料堆场利用现有乡村道路，直埋段临时占地 0.03hm²。

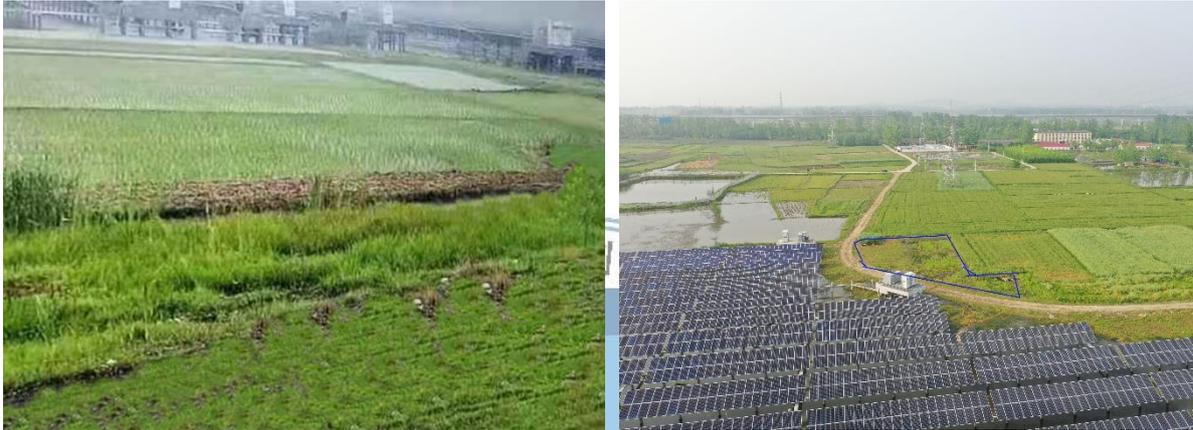
图 1.5 施工场地区现状

根据现场勘查及结合建设单位提供的相关资料，水保方案布设的施工场地 0.11hm^2 位于项目红线外西南角，距离项目区中心较远（约 1km ），不便于施工，因此施工过程中在红线内光伏阵列区布设 1 处施工场地，主要作材料设备堆场使用，材料设备即运即装，占地面积 0.04hm^2 ，减少了施工场地占地，现状已恢复植被。

施工场地区现状见图 1.5。

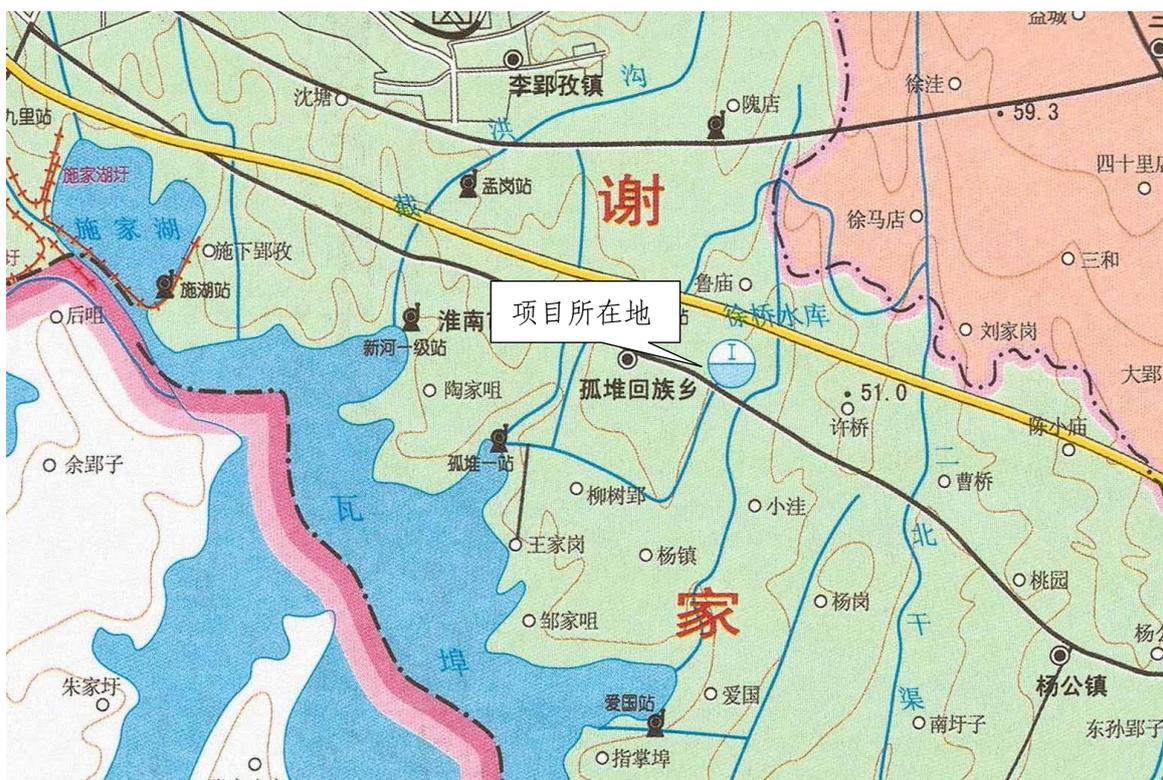
图 1.5 项目区与河流水系位置关系图

项目区水系属淮河流域，距淮河约 9.6km，光伏阵列区位于许桥水库水面上。

许桥水库集水面积 11km²，设计正常蓄水位 32.80m，兴利库容 71.9 万 m³；死水位 31.00m，死库容 21.7 万 m³；设计洪水标准为 50 年一遇，设计洪峰流量 135m³/s，设计最大下泄流量 44.47m³/s，设计洪水位 34.19m；校核洪水标准 1000 年一遇，校核洪峰流量 273m³/s，最大下泄流量 119.85m³/s，校核洪水位 34.87m，总库容 279.44 万 m³，滞洪库容 185.84 万 m³。

项目区与河流水系位置关系见图 1.5。

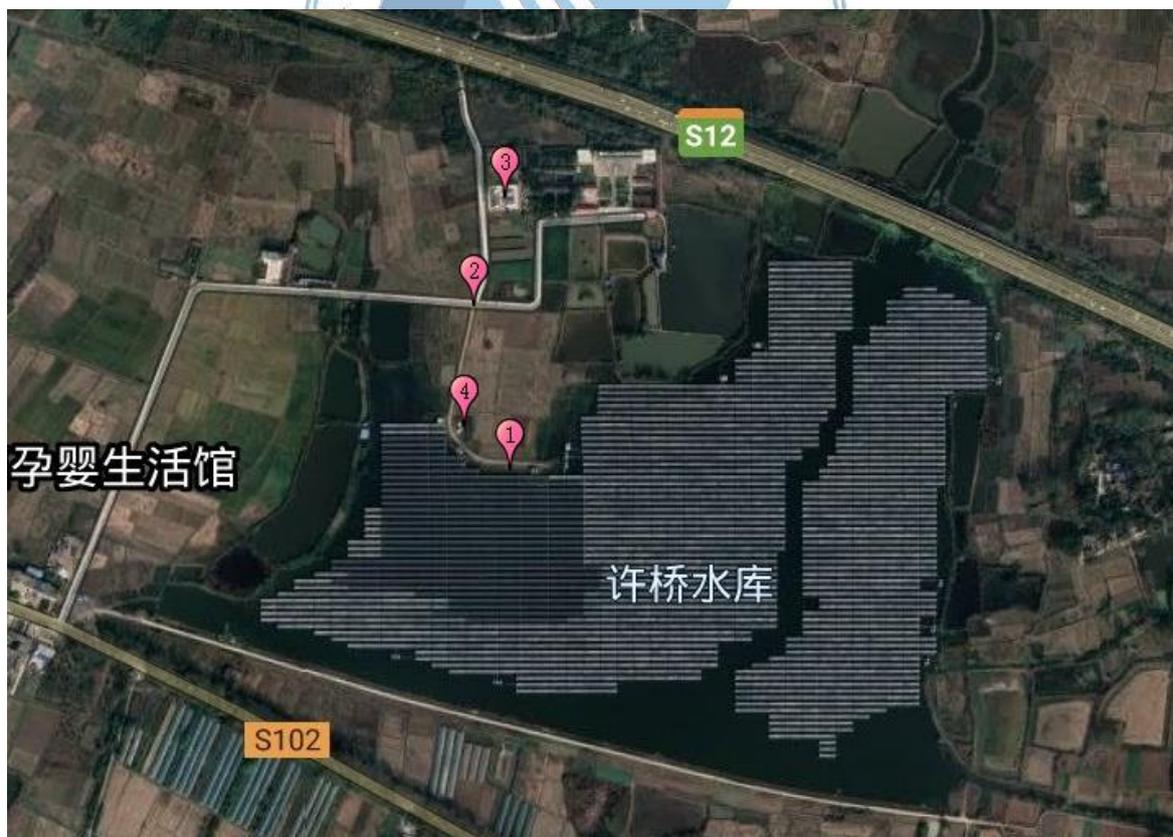
图 1.6 监测点位布设图

根据水土保持方案报告书监测点布设要求，结合工程实际建设情况，通过卫星影像比对和查询施工、监理资料，共布置了4处调查点，其中光伏阵列区1处，道路及集电线路区1处、开关站区1处、施工场地区1处。监测点位布设见表1.3，监测点位置示意图见图1.6。

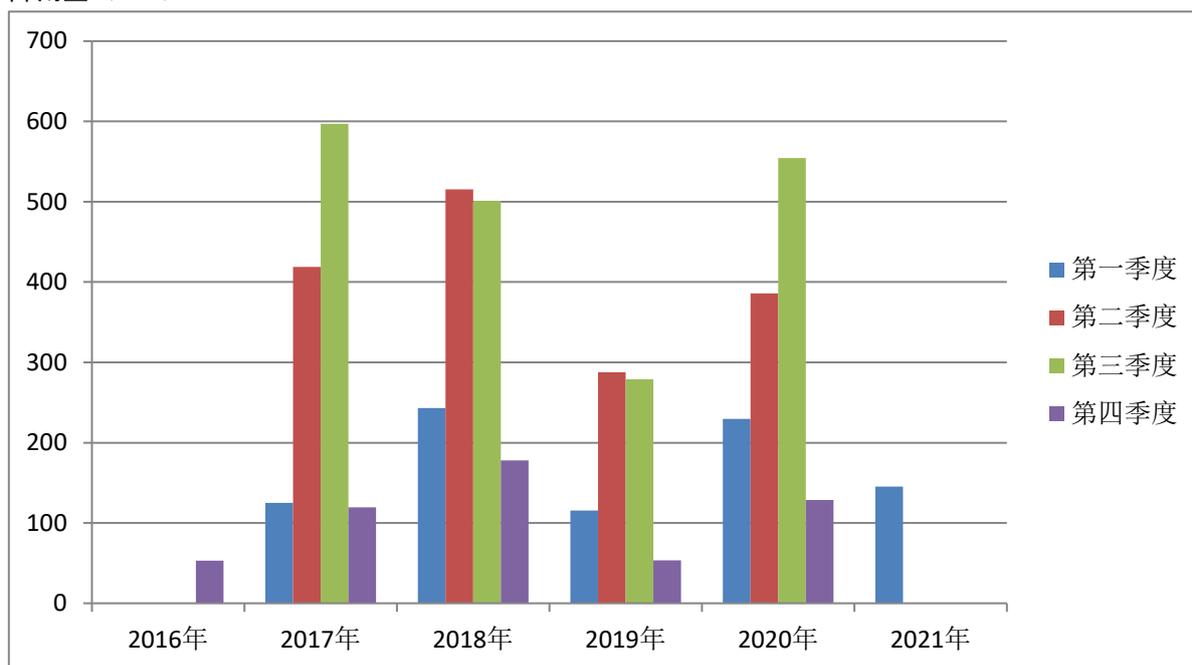
图 5.1 项目降雨量柱状图

从表 5.2 及图 5.1 中可以看出，建设期降雨量年内分布不均，年降雨量主要集中在第二、三季度，是产生水土流失的主要时段。

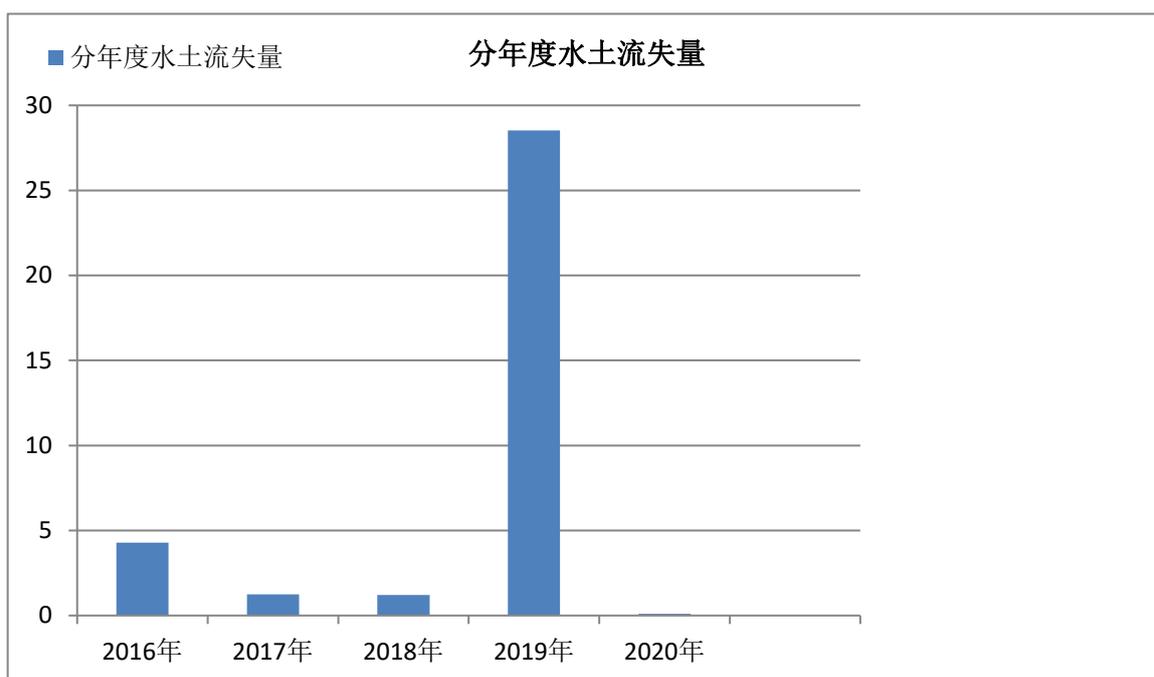
图 5.2 分年度水土流失量图

由表 5.5、图 5.2 可知，施工期间主要的土壤流失发生在 2019 年，这期间的水土流失主要由于场地的平整、基坑的开挖、土方的临时堆放、地表裸露、抗侵蚀能力减弱所导致，开工建设时对土地的大面积扰动和降雨强度的变化，是造成项目区水土流失的主要原因；随着光伏阵列区光伏板的铺设，开关站区的硬化，项目区内排水绿化的陆续实施，水土保持措施功能得到逐渐发挥，生态环境逐步得到恢复和改善，水土流失逐渐减少达到稳定状态。
