# 北鑫谢家集 20MWp 渔光互补光伏电站项目 水土保持设施验收报告

建设单位：淮南北鑫能源科技有限公司

编制单位：安徽鑫成水利规划设计有限公司

2021年6月

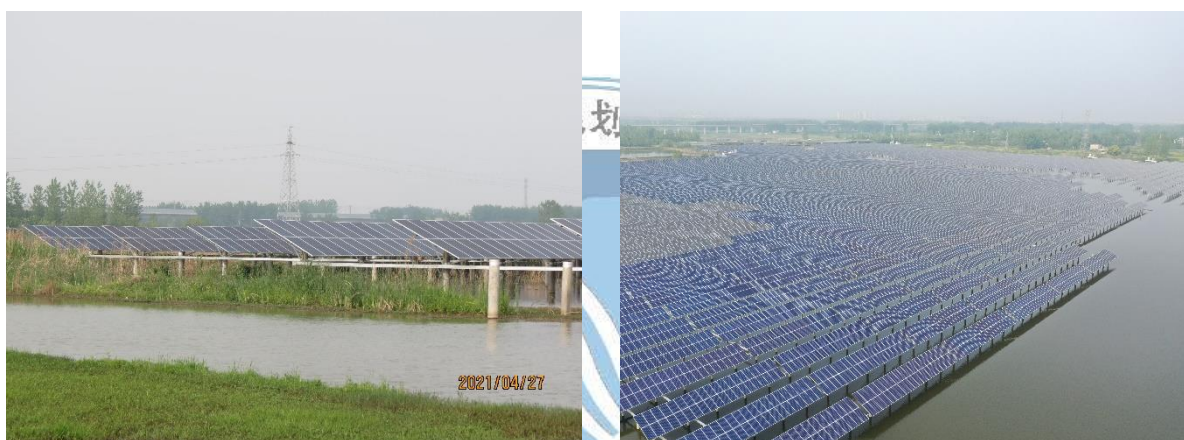
图 1.2 光伏阵列区现状

光伏阵列布设在许桥水库水面上，水库集水面积  $11\text{km}^2$ ，光伏阵列区面积  $41.65\text{hm}^2$ （占用水面面积  $39.96\text{hm}^2$ ，滩涂地面积  $1.69\text{hm}^2$ ）；光伏组件支架为固定式， $2 \times 20$  竖向布置，采用 24 度最佳倾角，设计间距南北为 8m、东西 0.5m。支架基础采用预制管桩基础。每个组件单阵列由固定支架支撑，每组支架下设预制管桩。

光伏阵列区现状见图 1.2。

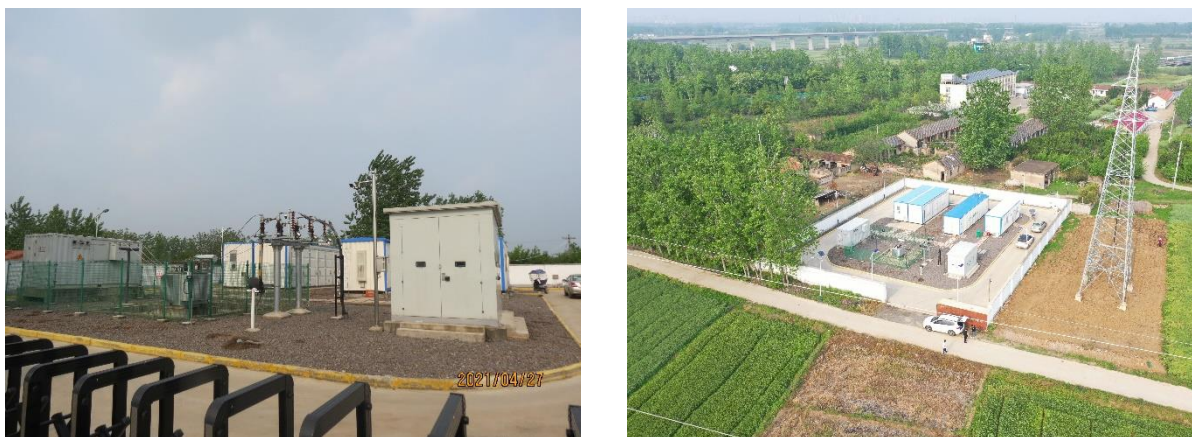
图 1.3 开关站区现状

开关站位置选在库区正北方向，占地面积  $0.15\text{hm}^2$ （含进站道路占地面积  $30\text{m}^2$ ），进站道路长 5m，路面宽 6.0m，混凝土路面，与乡村道路顺接。开关站区内建筑物主要为控制室以及相应的无功补偿装置等设施，占地类型主要为住宅用地，地势平坦。开关站区内构建筑占地面积  $0.04\text{hm}^2$ ，区内硬化及道路占地面积  $0.09\text{hm}^2$ ，绿化面积  $0.02\text{hm}^2$ 。

开关站区现状见图 1.3。

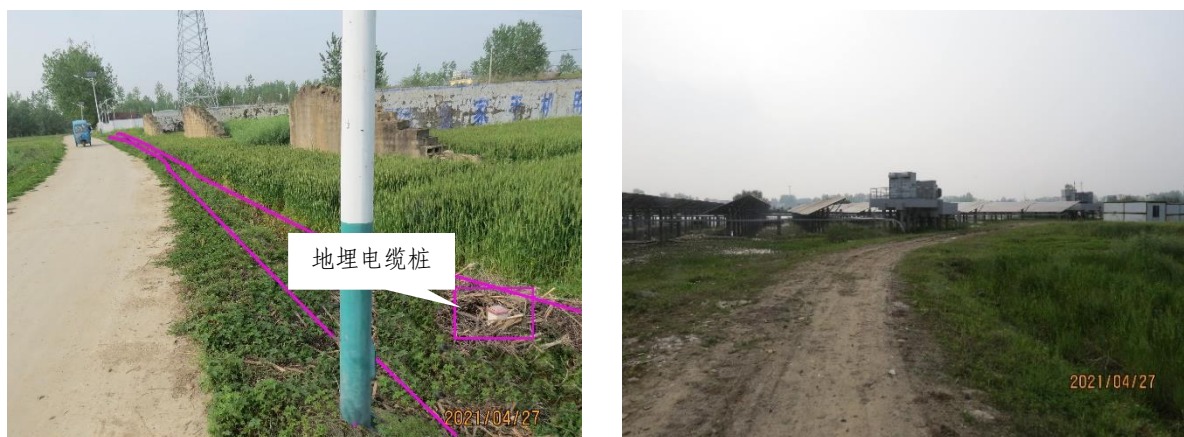
图 1.4 道路及集电线路区现状

①道路铺设根据方便检修的原则，新建道路 1145m，路面宽 4.0m，转弯半径不小于 8m，占地类型为水域及水利设施用地，占地面积 0.70hm<sup>2</sup>（含 2 个回车平台），一条位于光伏阵列区东侧，向北与光伏阵列区内检修道路连接，向南与水库大坝道路顺接。另一条位于光伏阵列区北侧，为水库的滩涂地区域，向北与乡村道路相连接。

桥架：水库水面上采用电缆桥架，桥架支墩间距不大于 2m，做直径为 300mm 管桩敷设，总长约 5000m。

直埋：直埋段为箱变至开关站区的连接电缆，直埋沿着现有乡村道路，电缆经过道路用镀锌钢管保护，管沟临时堆土沿管沟堆放，平均占地宽 0.6m，机械及材料堆场利用现有乡村道路，直埋段临时占地 0.03hm<sup>2</sup>。

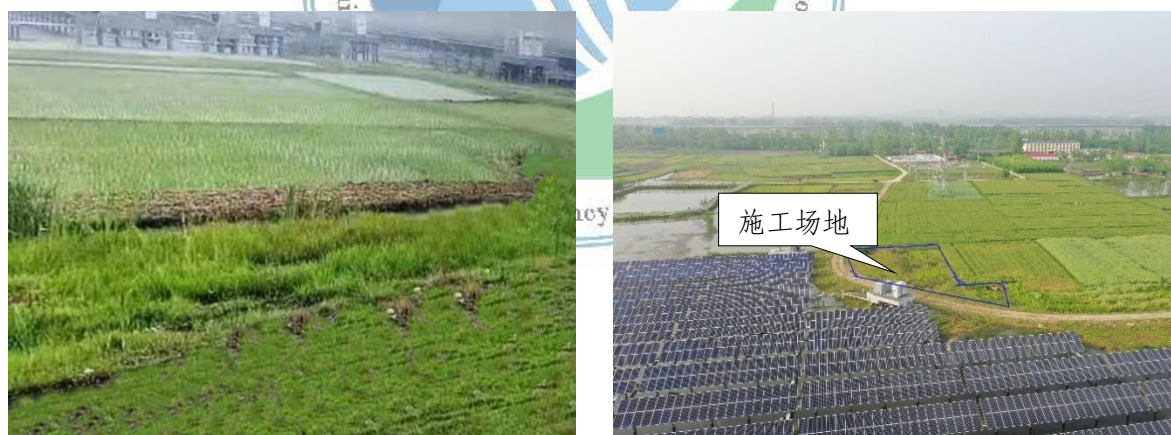
图 1.5 施工场地区现状

根据现场勘查及结合建设单位提供的相关资料，水保方案布设的施工场地  $0.11\text{hm}^2$  位于项目红线外西南角，距离项目区中心较远（约  $1\text{km}$ ），不便于施工，因此施工过程中在红线内光伏阵列区布设 1 处施工场地，主要作材料设备堆场使用，材料设备即运即装，占地面积  $0.04\text{hm}^2$ ，减少了施工场地占地，现状已恢复植被。

施工场地区现状见图 1.5。
