市民政园项目

# 水土保持监测总结报告

建设单位：蚌埠市民政养老服务投资有限公司

监测单位：安徽鑫成水利规划设计有限公司

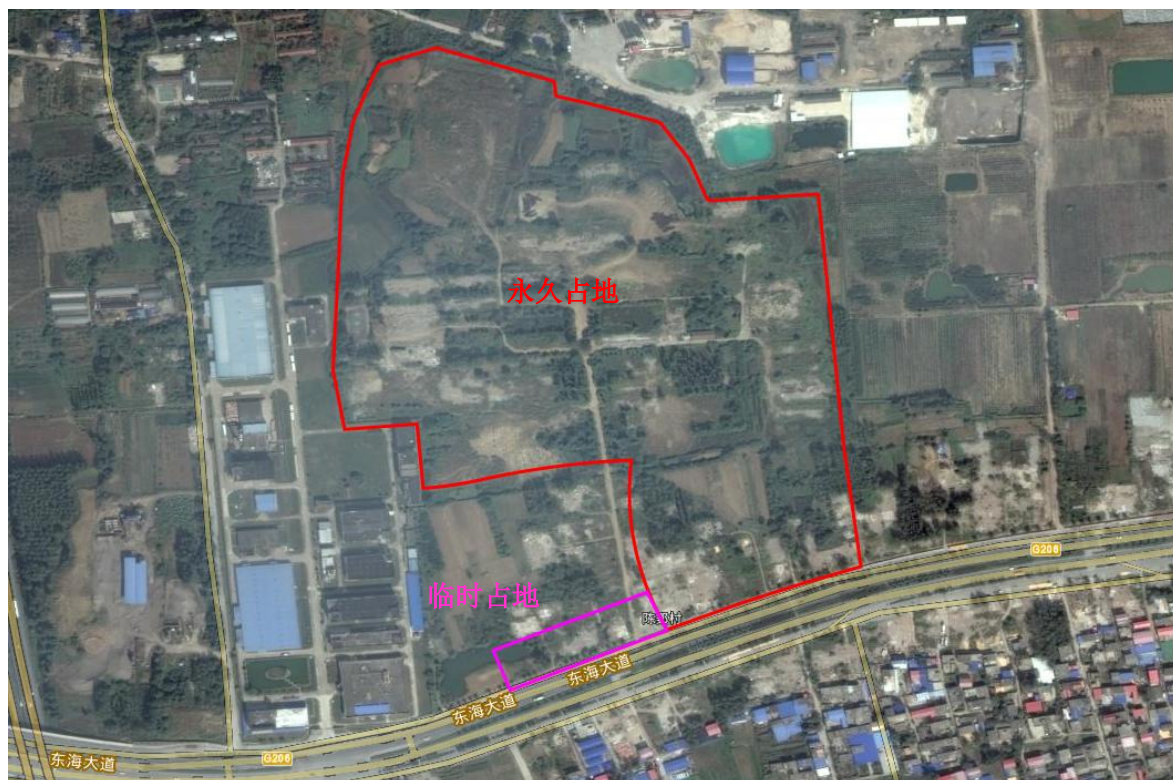
图 1.2 项目区原始地形地貌图

项目地处江淮丘陵区，场地地形整体呈北高南低的趋势，占地范围内地面原始高程在 41.95m~60.11m 之间，场地地貌类型为剥蚀准平原。项目区原始地形地貌图见图 1.2。

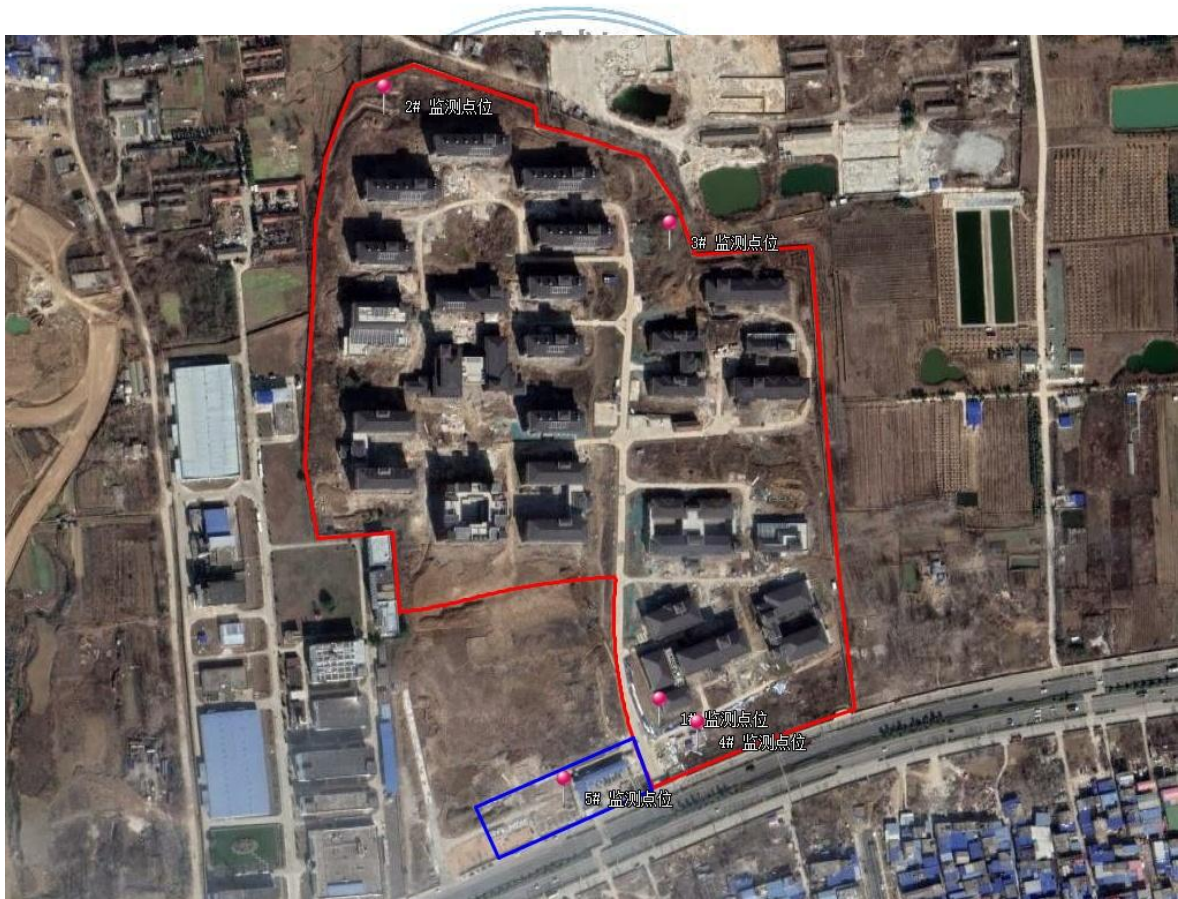
图 1.4 监测点位布设图

根据水土保持方案报告书监测点布设要求，结合工程实际建设情况，共布置了 5 个监测点，分别为主体工程区 2 处、围墙退让区 2 处、场外临建设施区 1 处。监测点位布设见表 1.2，监测点位置示意图见附图 1.4。
