金寨高铁站至鲜花岭街道段公路升级改造工程

# 水土保持监测总结报告

建设单位：金寨县交通运输局

监测单位：安徽鑫成水利规划设计有限公司

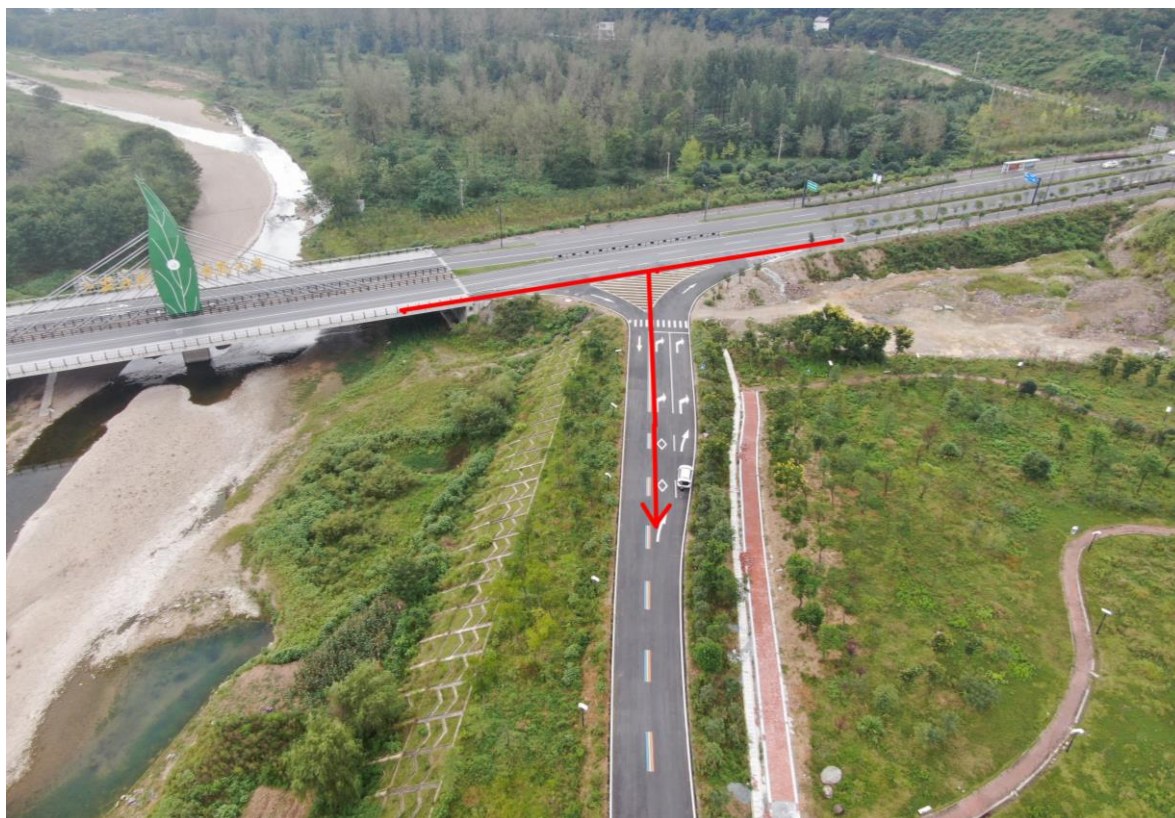
路线起点处现状航拍

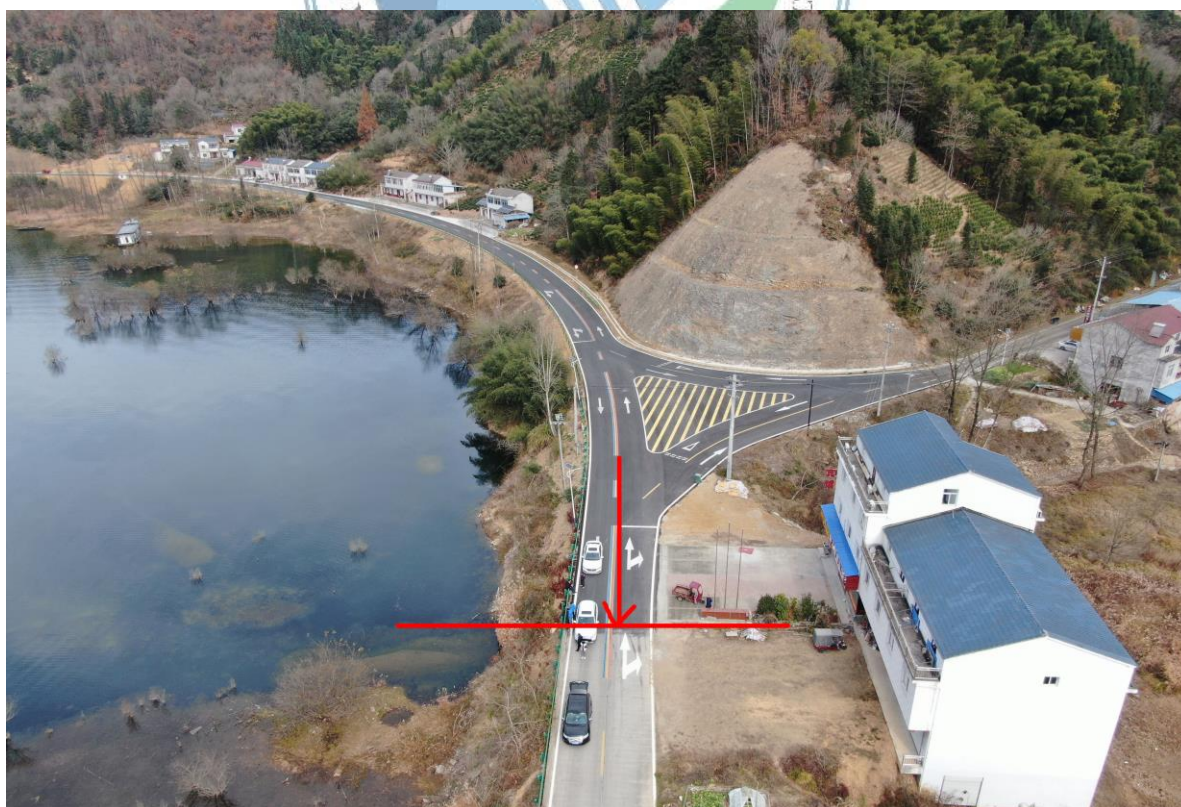
路线建设终点处现状航拍

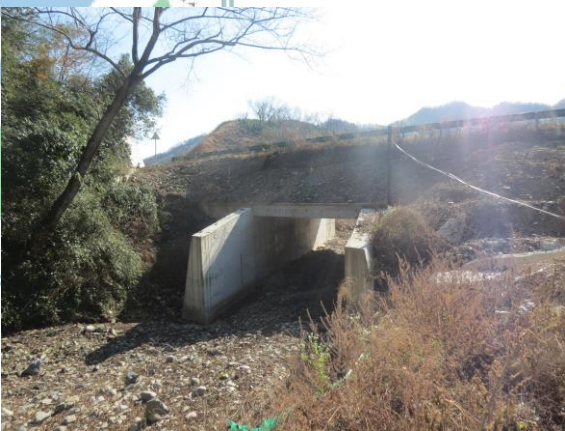
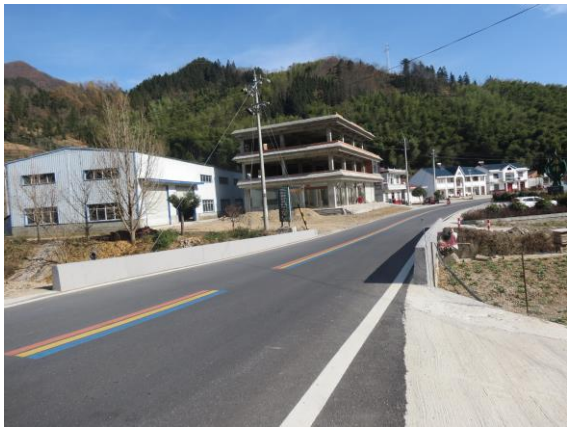
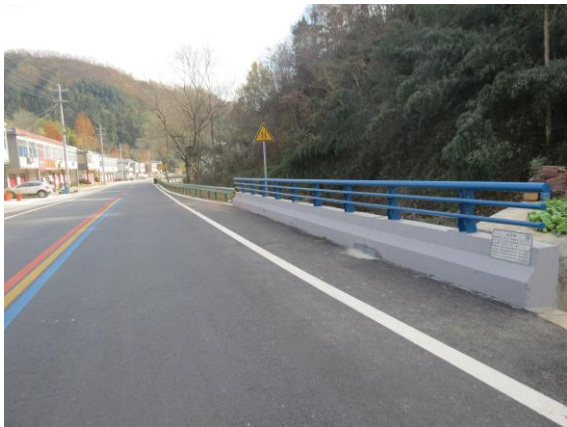
桥梁工程区现状图

祝冲口桥

祝冲口桥桥下结构

杨冲桥

东冲桥

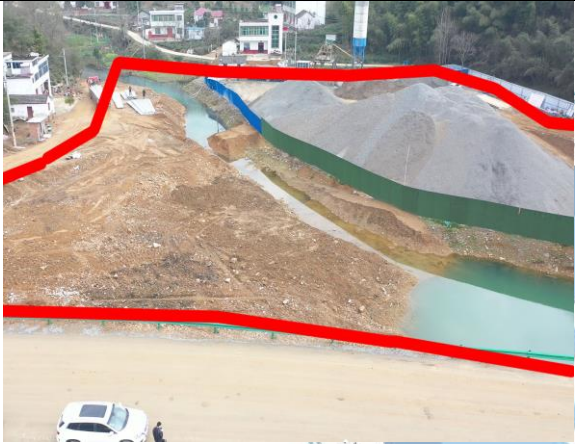
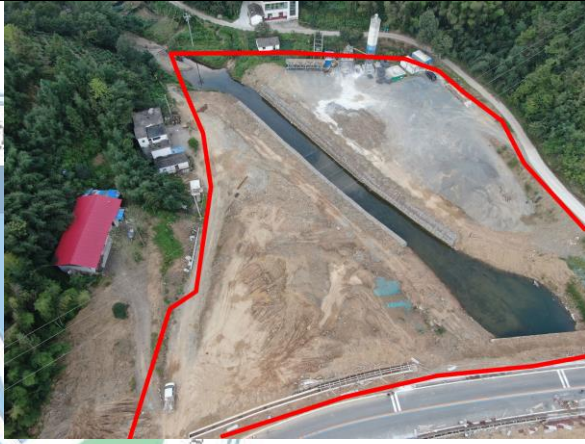
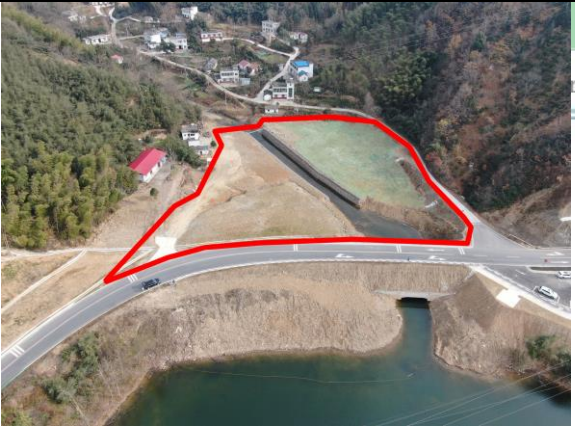
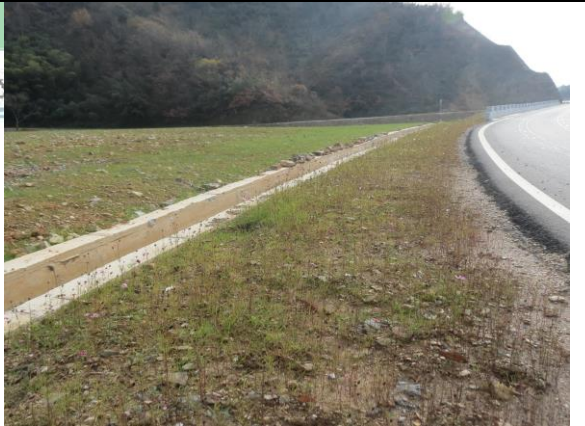
表 1.3 1#弃渣场特性表

| 1#弃渣场 | |
|---|---|
| <p>位置：位于 K2+820 的北侧，弃渣场南侧紧邻道路主线（设计标高 132m），东侧紧邻乡村道路（标高+129m）。</p> <p>坐标：东经 116° 0′ 30.04″ ； 北纬 31° 37′ 20.88″</p> | |
| <p>属性：占地面积 0.89hm<sup>2</sup>，平均堆高 6.5m，弃渣场顶部高程 129m，容量 5.79 万 m<sup>3</sup>，1#弃渣场主要堆放 K0+000~K4+000 的弃渣，共弃渣 4.81 万 m<sup>3</sup>，最大运距 1.5km。</p> | |
| <p>措施：弃渣结束后对边坡及渣顶进行植被恢复，排水通道两侧设两道格宾格宾挡墙。</p> | |
| 1#弃渣场（2021 年 3 月） | 1#弃渣场（2021 年 8 月） |
| 1#弃渣场（2021 年 10 月） | 1#弃渣场（2021 年 10 月） |

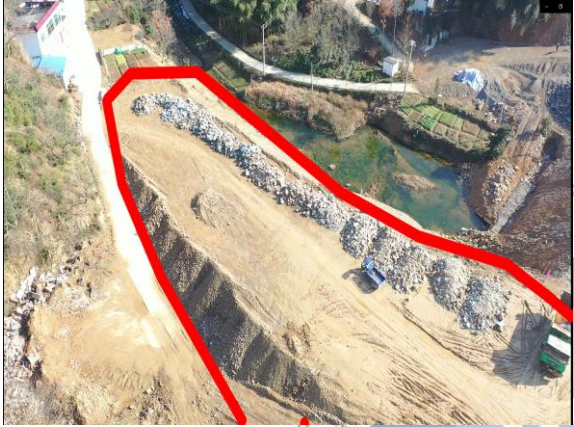
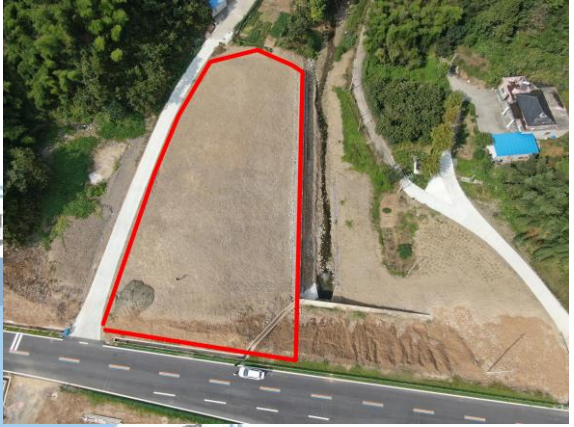
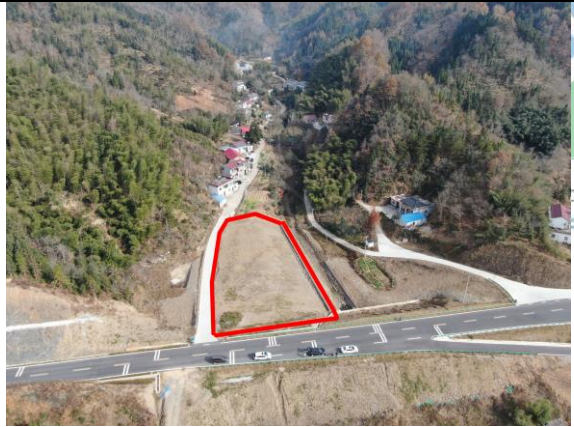
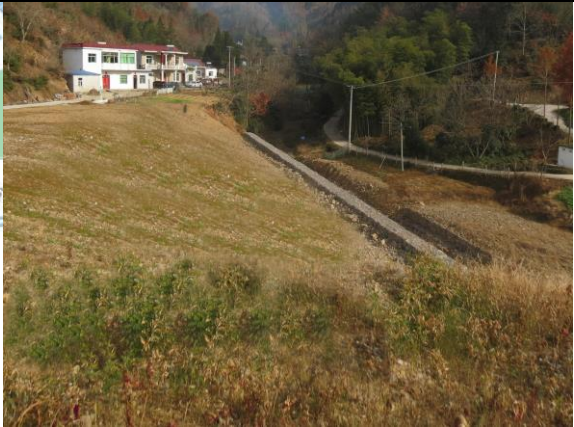
表 1.4 2#弃渣场特性表

| 位置：位于 K3+550 主线北侧，西侧紧邻村村通道路（路面高程 134.3m），该弃渣区域原始地面高程在 126~129m 之间，地势低洼。 | |
| 属性：占地面积 0.21hm <sup>2</sup> ，平均堆高 7.5m，弃渣场顶部高程 134m，容量 1.58 万 m <sup>3</sup> ，主要堆放 K4+000~K7+000 的弃渣，弃渣量 1.30 万 m <sup>3</sup> ，最大运距 1.2km。 | |
| 措施：在弃渣场的西侧设 1 道格宾格宾挡墙，弃渣结束后对边坡及渣顶进行植被恢复。 | |
| 2#弃渣场（2020 年 12 月） | 2#弃渣场（2021 年 8 月） |
| 2#弃渣场（2021 年 10 月） | 2#弃渣场（2021 年 10 月） |

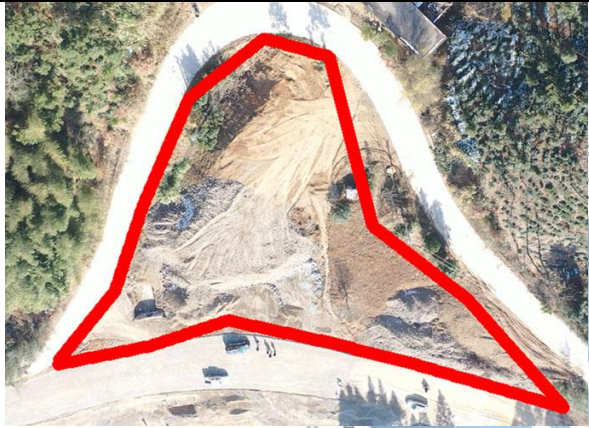
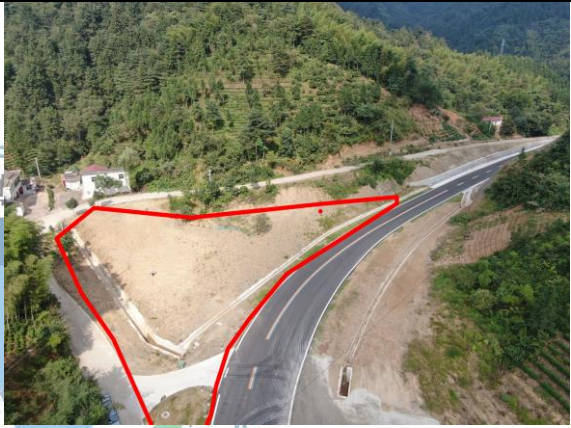
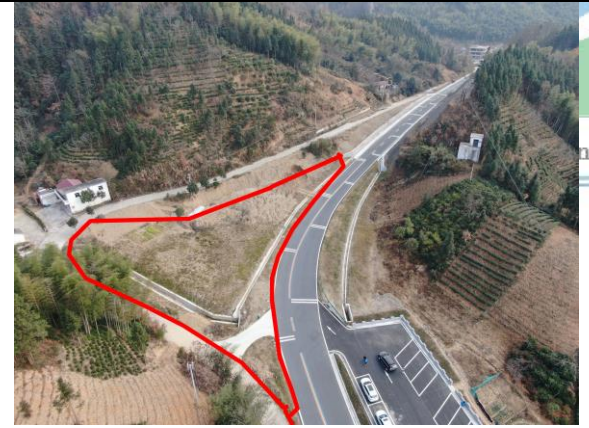
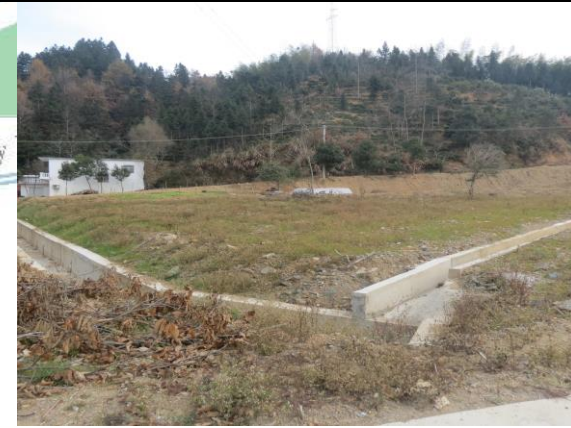
表 1.5 3#弃渣场特性表

| 3#弃渣场 | |
|---|---|
| <p>位置：位于 K5+050 主线的北侧、现状 Y014 乡道的南侧，3#弃渣场是由道路路基（道路设计标高 159m）和现状 Y014 乡道（路面标高 157~166m）围绕的低洼地，原始地面高程在 150~153m 之间，地势平坦。</p> <p>坐标：东经 116° 1′ 32.88″；北纬 31° 36′ 56.18″。</p> | |
| <p>属性：占地面积 0.27hm<sup>2</sup>，平均堆高 8.0m，弃渣场顶部高程 159m，容量 2.03 万 m<sup>3</sup>，主要堆放 K4+000~K7+000 的弃渣，弃渣量 1.64 万 m<sup>3</sup>，最大运距 1.0km。</p> | |
| <p>措施：弃渣场结合道路涵管设置排水沟，确保排水畅，弃渣结束后对渣顶进行植被恢复。</p> | |
| 3#弃渣场（2020 年 12 月） | 3#弃渣场（2021 年 8 月） |
| 3#弃渣场（2021 年 10 月） | 3#弃渣场（2021 年 10 月） |

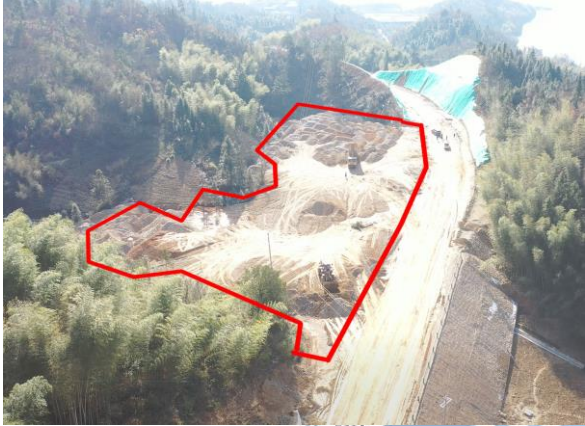
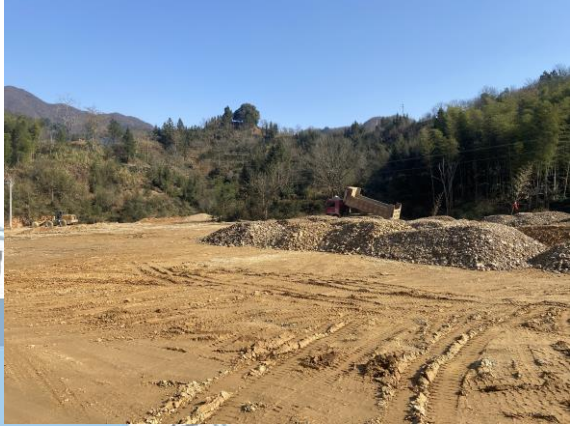
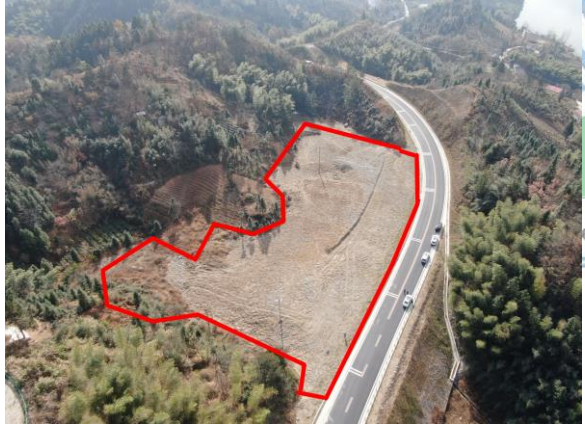
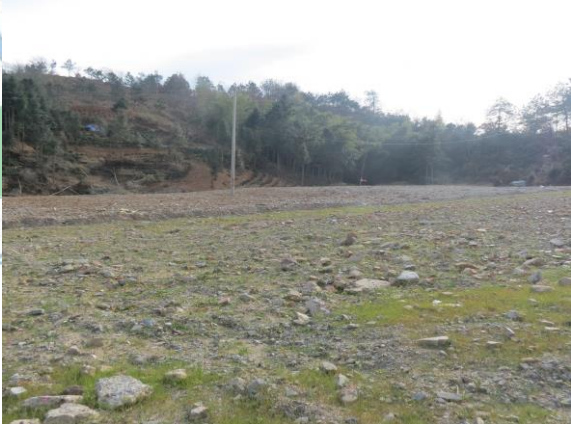
表 1.6 4#弃渣场特性表

| 4#弃渣场 | |
|---|---|
| 位置：位于 K6+400 主线的北侧，原始地面高程在 143~153m 之间，地形坡度在 5~10°。 | |
| 属性：占地面积 0.97hm <sup>2</sup> ，平均堆高 7.0m，弃渣场顶部高程 158m，容量 6.76 万 m <sup>3</sup> ，主要堆放 K7+000~K14+648 路段弃渣，弃渣量 5.70 万 m <sup>3</sup> ，最大运距 4.2km。 | |
| 措施：弃渣结束后对渣顶进行植被恢复。 | |
| 4#弃渣场（2020 年 12 月） | 4#弃渣场（2020 年 12 月） |
| 4#弃渣场（2021 年 10 月） | 4#弃渣场（2021 年 10 月） |

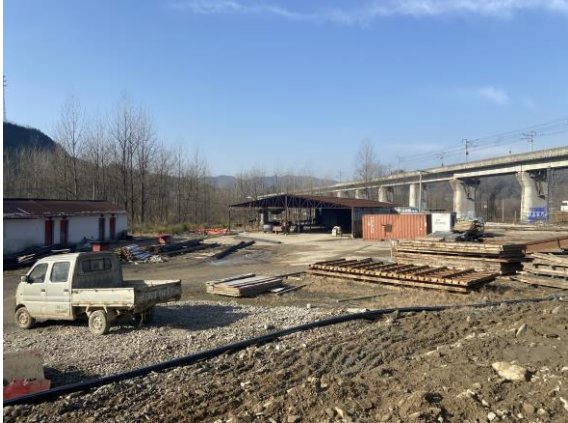
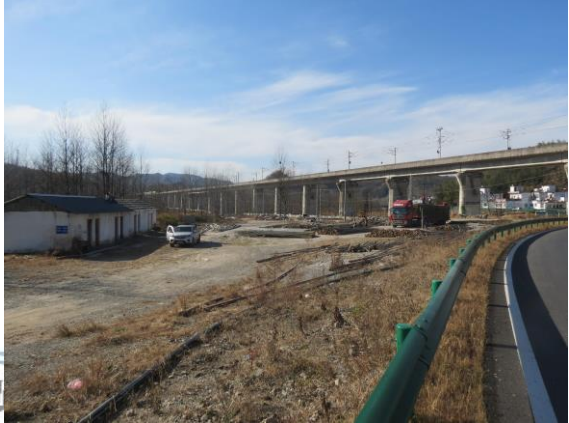
| 1#施工场地 | |
|---|---|
| 占地面积：0.60hm <sup>2</sup> 。<br>位置：东经 115° 59′ 20.25″；北纬 31° 37′ 43.65″。<br>备注：该处施工场地主要为材料设备堆场，现施工棚已拆除，由附近居民堆放竹杆。 | |
| 1#施工场地（施工中 2020 年 12 月） | 1#施工场地（完工 2021 年 10 月） |

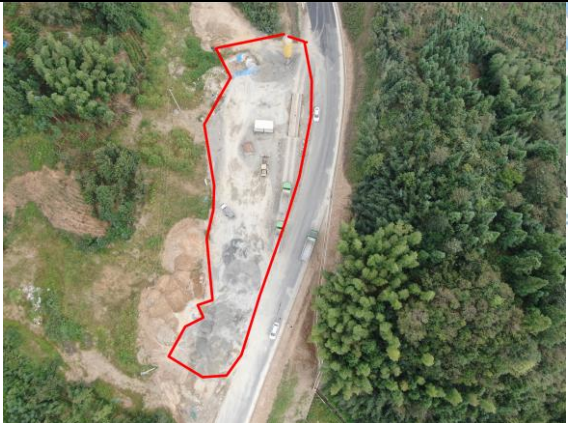
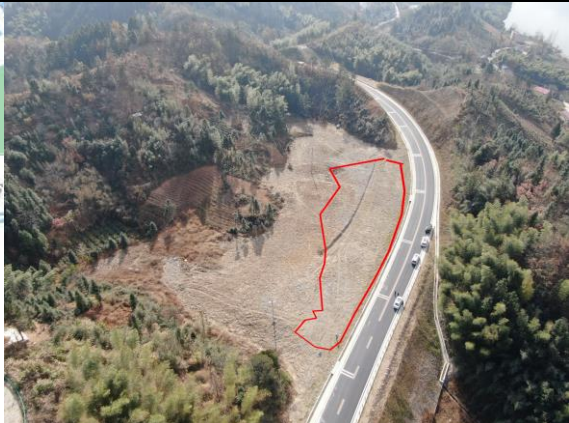
| 1#施工场地 | |
|---|---|
| 占地：0.66hm <sup>2</sup> 。<br>位置：东经 116° 1′ 59.42″；北纬 31° 36′ 21.46″<br>备注：利用 4#弃渣场弃渣结束后的渣顶作为材料设备堆场，面积已纳入弃渣场占地范围，不再重复计列，现状已恢复植被。 | |
| 2#施工场地（施工中 2021 年 8 月） | 2#施工场地（完工 2021 年 10 月） |

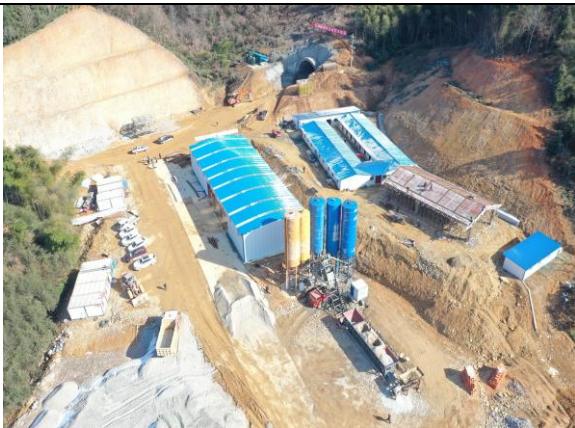
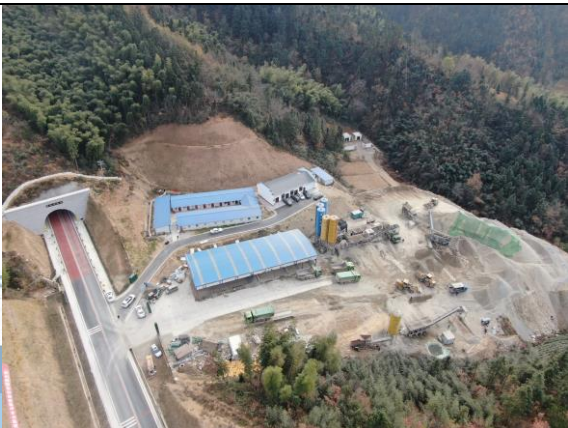
| 3#施工场地 | |
|---|---|
| 备注：项目因原设计线路改变，局部路段改为隧道，隧道口新增施工生产生活区 1 处，主要为拌合站及材料设备堆场，现已移交安徽省高路建设有限公司用于 G42 沪蓉高速公路鲜花互通立交新建工程使用。 | |
| 3#施工场地（施工中 2020 年 12 月） | 3#施工场地（完工 2021 年 10 月） |

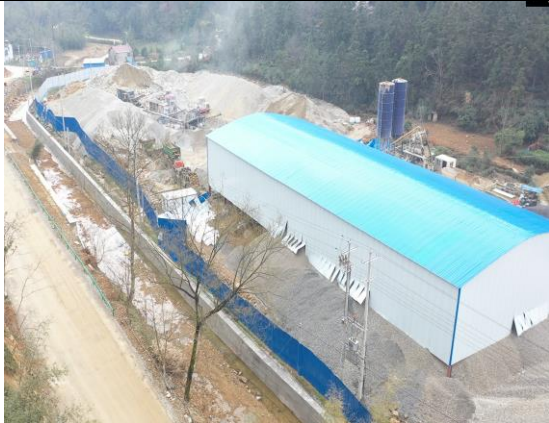
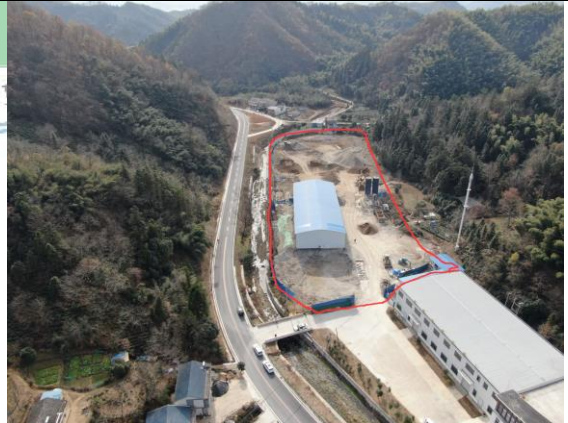
| 3#施工场地 | |
|---|---|
| 备注：本项目结合施工实际情况，在隧道至终点段新增 4#施工场地，作为拌合站及材料设备堆场使用，现正在拆除，暂未拆完。 | |
| 4#施工场地（施工中 2021 年 3 月） | 4#施工场地（完工 2021 年 10 月） |

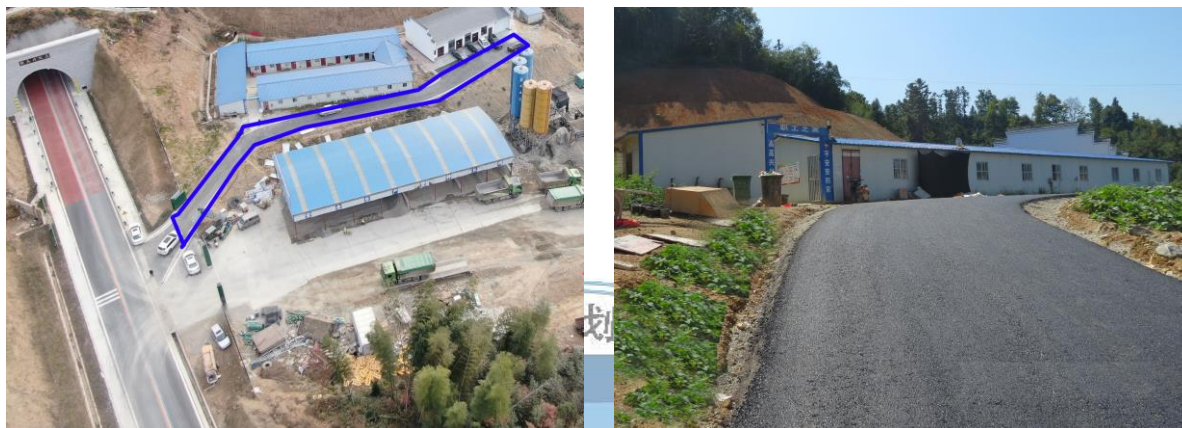
施工道路现状图

方案阶段施工道路主要用于 K7+646 高填路堤施工，现因设计调整，该部分线位置改变，施工道路由方案中的 390m 减少为 50m。现施工道路位于隧道口与隧道口旁的拌合站之间，长 50m，宽 6m，施工道路区实际占地 0.03hm<sup>2</sup>。现已随 3#施工场地一同移交安徽省高路建设有限公司用于 G42 沪蓉高速公路鲜花互通立交新建工程使用。
