宿州 CBD-城市中央商务区项目

水土保持监测总结报告

合肥浩淮生态科技有限公司

2021年11月

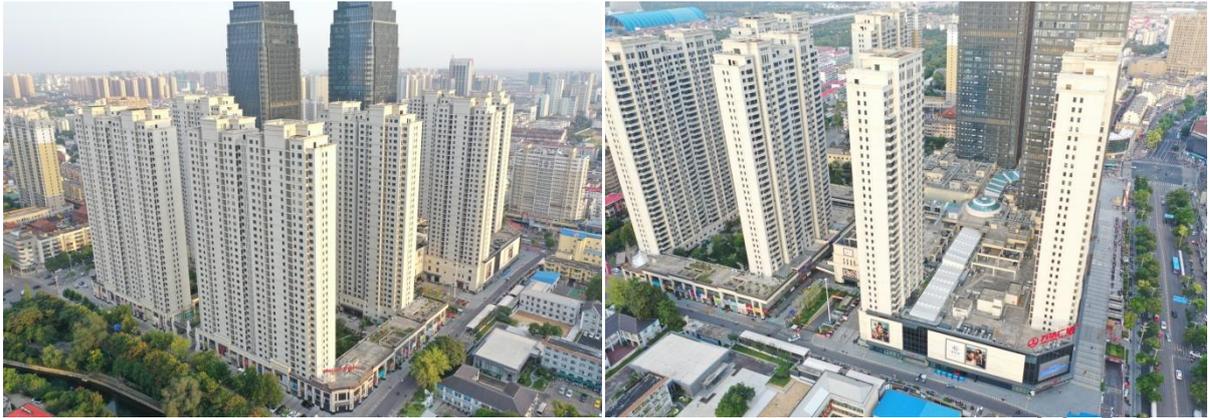
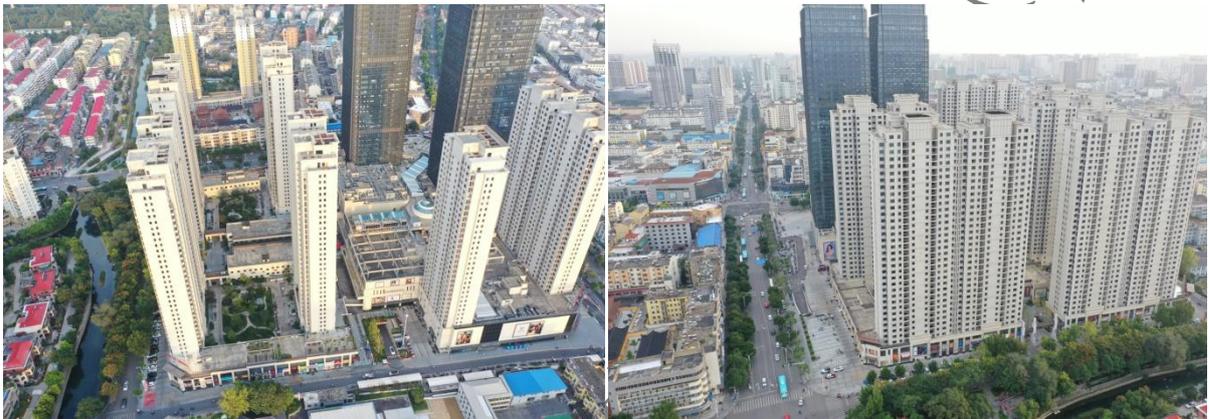
项目共建设 6 栋住宅楼（34F），2 栋办公楼（41F），配套商业楼（3-4F）以及地下车库等附属设施。总建筑面积 423654m^2 ，地上计容建筑面积 334754m^2 （其中住宅建筑面积为 145837m^2 ，酒店建筑面积 28812m^2 ，办公建筑面积 83541m^2 ）；地下建筑面积 88900m^2 ，容积率为 5.93，建筑密度 48.90%。

建构筑物现状

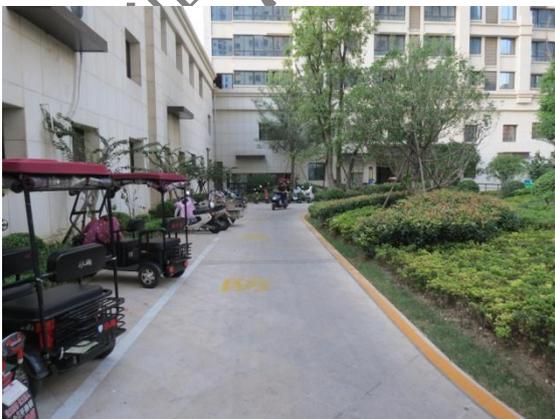
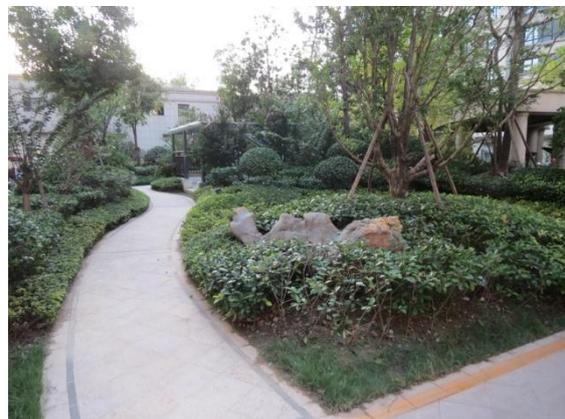
本项目四周紧邻城市道路，内部商业街宽度 15m，环形布局，交通顺畅。满足日常通行和消防救援的需要。商业、办公、酒店主要出入口设在淮海路和胜利路。住宅主要出入口设在北面环城路和西面规划支路。沿四周道路分别设置地下车库出入口，便于车辆就近驶入地下，红线内道路、广场面积为 0.90hm^2 。

项目区内道路

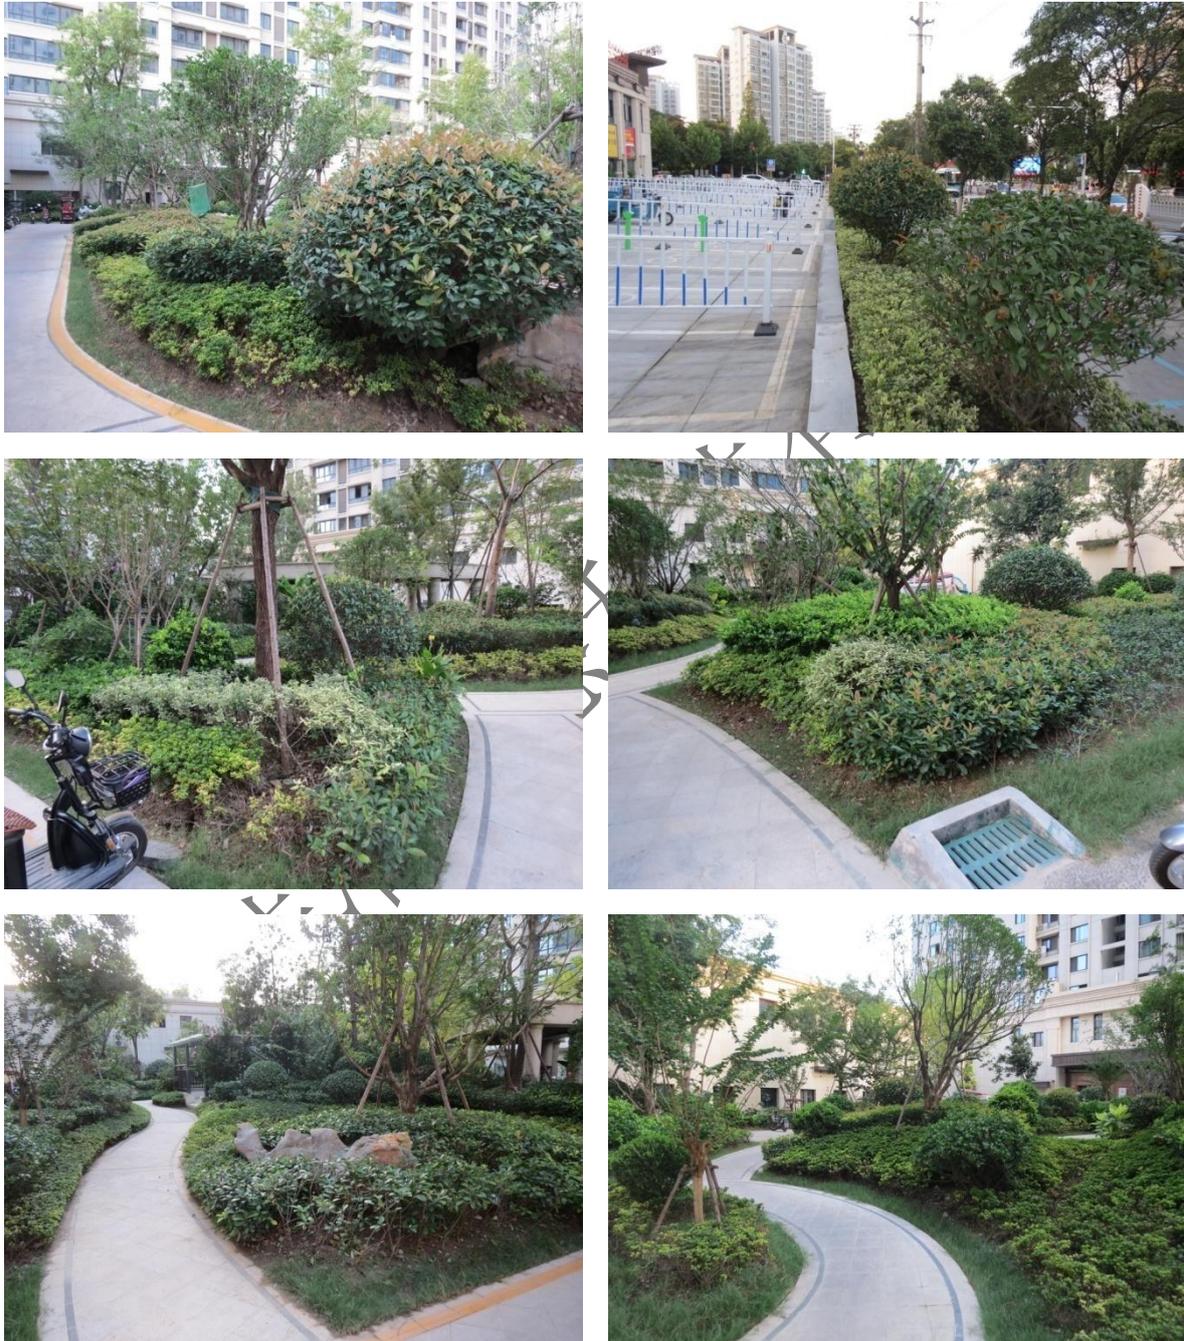
本项目在建构筑物、道路周边和中心景观区未硬化区域进行景观绿化，绿化总面积 0.90hm^2 ，其中地表绿化 0.60hm^2 ，屋面绿化 0.30hm^2 ，绿化面积包含红线与建筑范围退让线绿化，项目区绿化率为 16%。

项目区景观绿化

植物措施实施前进行了场地平整，保证了植物措施的成活率，经现场对苗木成活率进行全面调查，苗木成活率达到 90% 以上，植物措施长势较好，但后期还需加强养护工作。

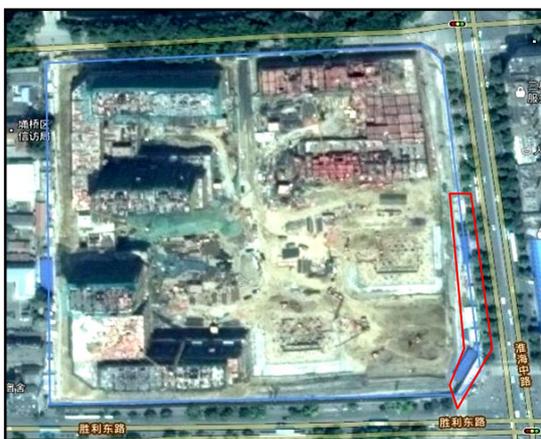
本工程建设时集中布设施工场地区 1 处，布设于项目红线占地范围内东南侧，紧邻东侧淮海路，布设人工宿舍等临建设施，临建用房采用彩钢板现场组装；施工材料堆放布设在施工场地区北侧区内空地，主要布设有钢筋加工场地、材料堆放区等。施工场地已于 2019 年 7 月进行拆除并建为硬化广场，占地面积为 0.10hm²。

2017 年 4 月遥感影像

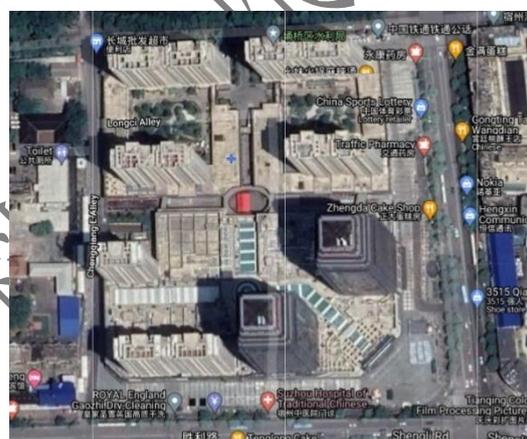
2020 年 4 月遥感影像

根据项目施工组织及施工进度，场区在施工过程中布设一处临时堆土场，布设在区内中部 2#~3#建筑物之间规划消防登高场地空地内，作为土方周转场堆放基础开挖和不能及时回填的土方，堆土场使用时间为 2017 年 4 月~2018 年 5 月，平均堆高 3m，堆场表面采用防尘网苫盖，坡底布设临时土质排水沟，临时堆土场占地面积 0.20hm²，根据项目实际建设先西后东的施工时序，场地内最大临时堆土量 0.60 万 m³，能够满足土方临时堆放的要求，至 2020 年 4 月底，基础回填工程已结束，堆场区已恢复终期规划设计区域，现场无堆土。根据卫星影像及施工照片勘查，施工期间堆土对外界

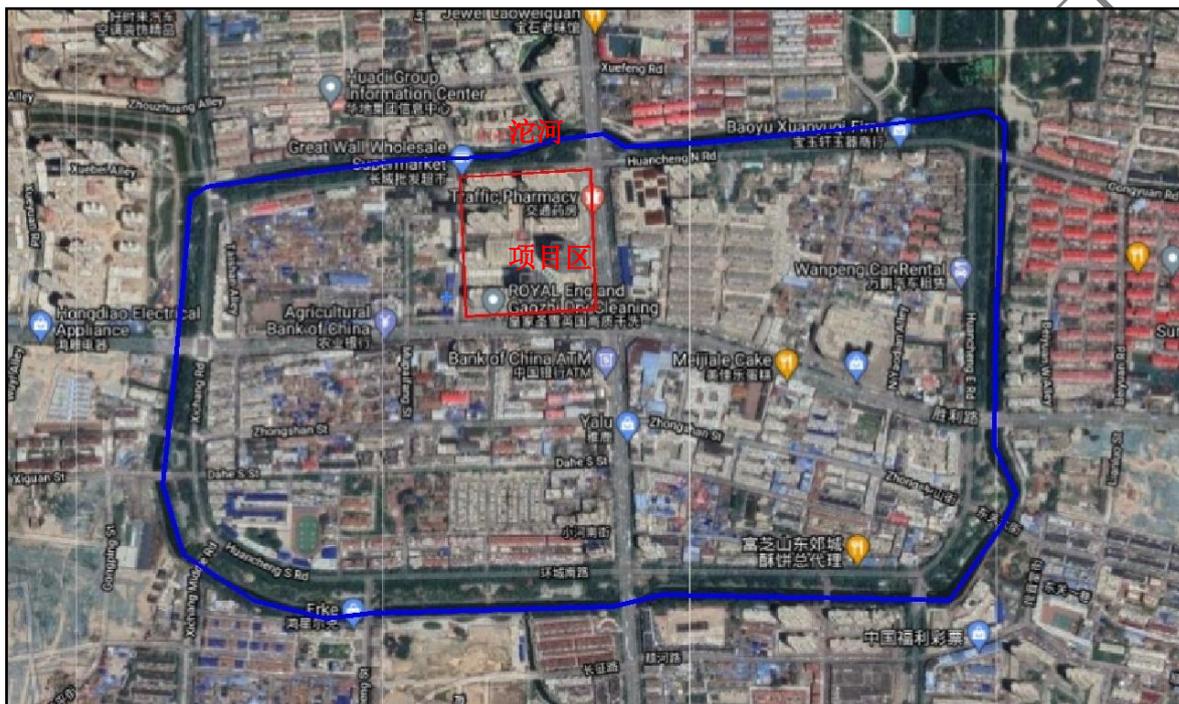
图 1.3 项目与主要河流、湖泊的位置关系图

项目区北侧为沱河分支环城河，直线距离约 20m，河宽为 10m。经现场勘查，本项目与该河道环城北路相望，现状河道周边有草皮及植被护岸工程防护，且项目建设期间的雨水流入西侧淮海路市政管网内，现状主体工程已建设完成，雨水、污水管网为主要的排水系统，不影响河道生态环境。

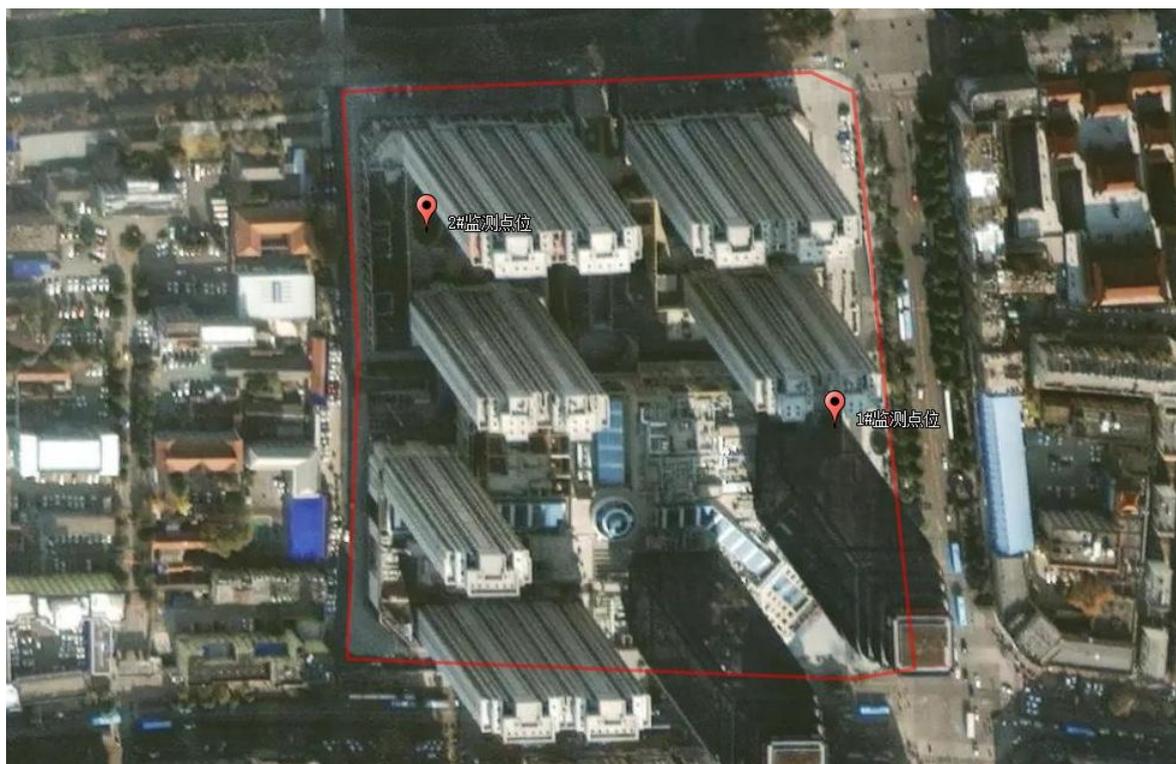
图 1.4 监测点位布设图

根据水土保持方案报告书监测点布设要求，结合工程实际建设情况，通过卫星影像比对和查询施工、监理资料，共布置了 2 处调查点，其中主体工程区 2 处。监测点位布设见表 1.3，监测点位置示意图见图 1.4。
