宿州 CBD-城市中央商务区项目

水土保持设施验收报告

建设单位：宿州中豪惠丰置业有限公司

编制单位：合肥浩淮生态科技有限公司

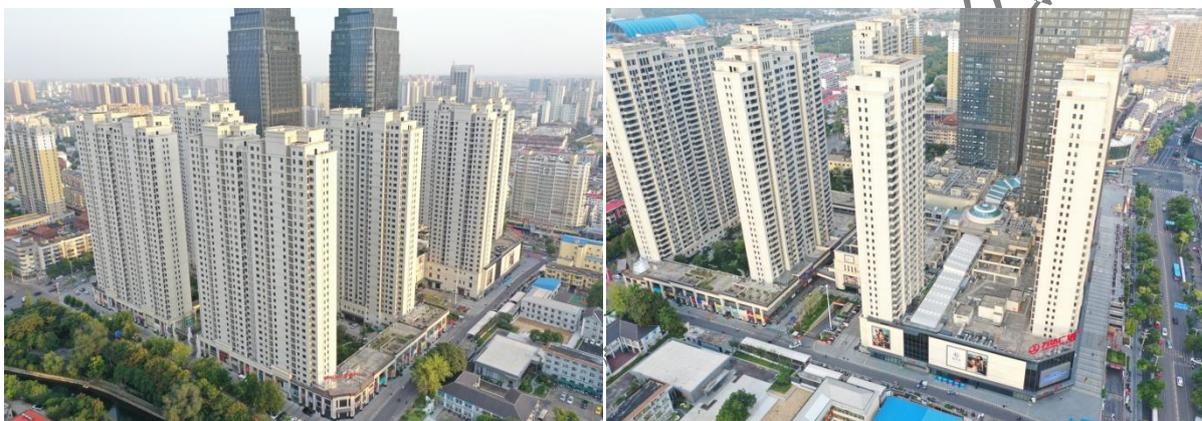
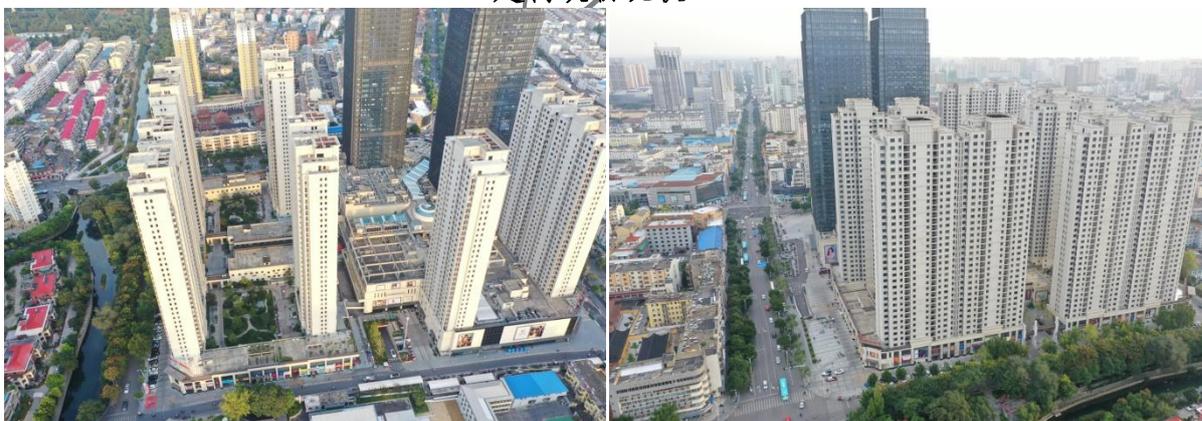
项目共建设 6 栋住宅楼（34F），2 栋办公楼（41F），配套商业楼（3-4F）以及地下车库等附属设施。总建筑面积 423654m²，地上计容建筑面积 334754m²（其中住宅建筑面积为 145837m²，酒店建筑面积 28812m²，办公建筑面积 83541m²）；地下建筑面积 88900m²，容积率为 5.93，建筑密度 48.90%。

建构物现状

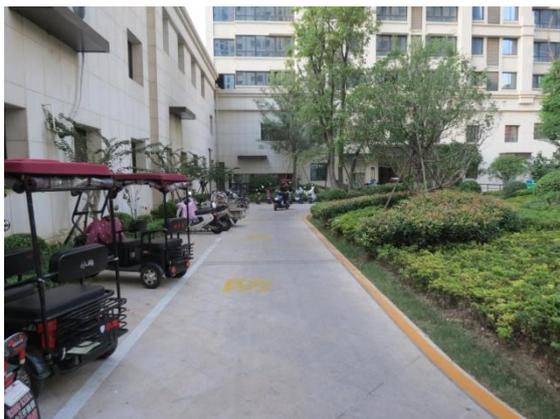
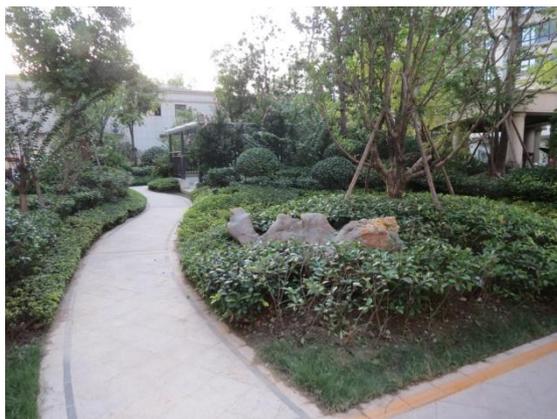
本项目四周紧邻城市道路，内部商业街宽度 15m，环形布局，交通顺畅。满足日常通行和消防救援的需要。商业、办公、酒店主要出入口设在淮海路和胜利路。住宅主要出入口设在北面环城路和西面规划支路。沿四周道路分别设置地下车库出入口，便于车辆就近驶入地下，红线内道路、广场面积为 0.90hm²。

项目区内道路

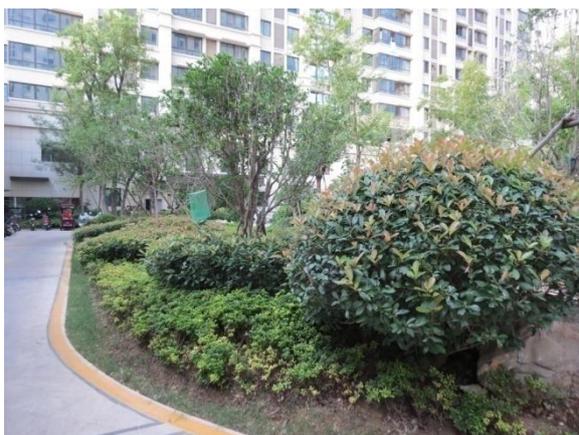
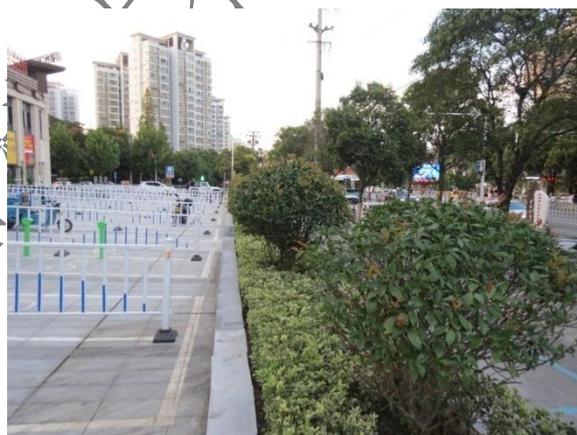
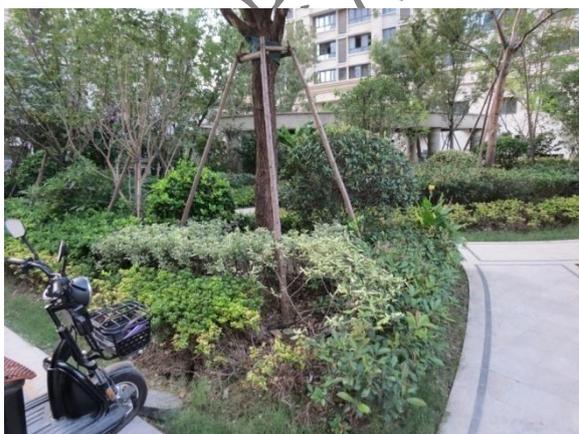
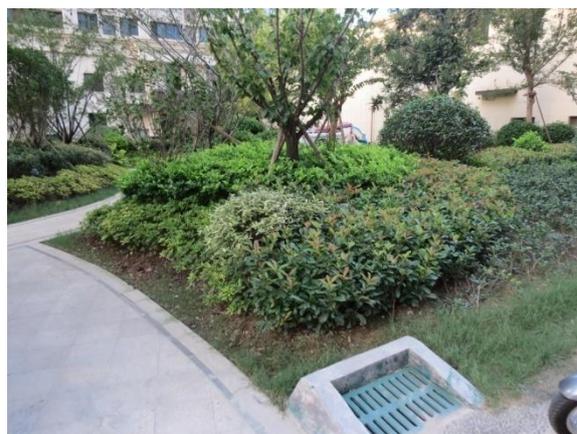
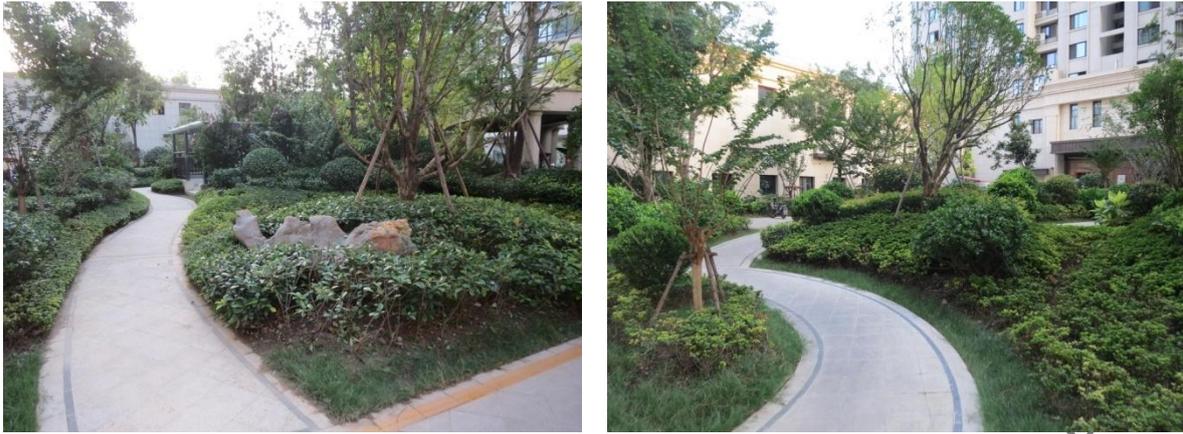
本项目在建构筑物、道路周边和中心景观区未硬化区域进行景观绿化，绿化总面积 0.90hm^2 ，其中地表绿化 0.60hm^2 ，屋面绿化 0.30hm^2 ，绿化面积包含红线与建筑范围退让线绿化，项目区绿化率为 16%。

项目区景观绿化

1) 主体工程区: 在建构筑物周边、道路两侧等未硬化区域进行植被建设, 主要采用乔灌草结合的方式进行绿化, 植被建设 0.90hm² (乔木 339 株, 灌木 568 株, 地被植物 0.86hm²)。

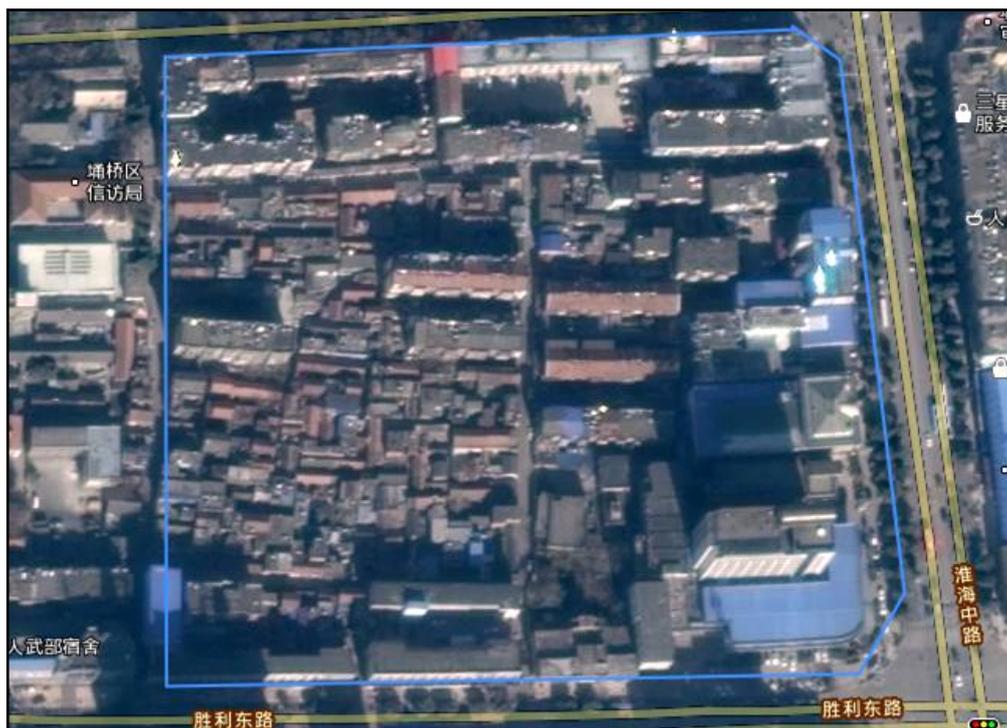
图 1.4 项目区施工前地形地貌图

项目区属淮北平原区，原土地类型为住宅用地，整体西北高，东南低。原始地面高程为 31.80~36.40m。

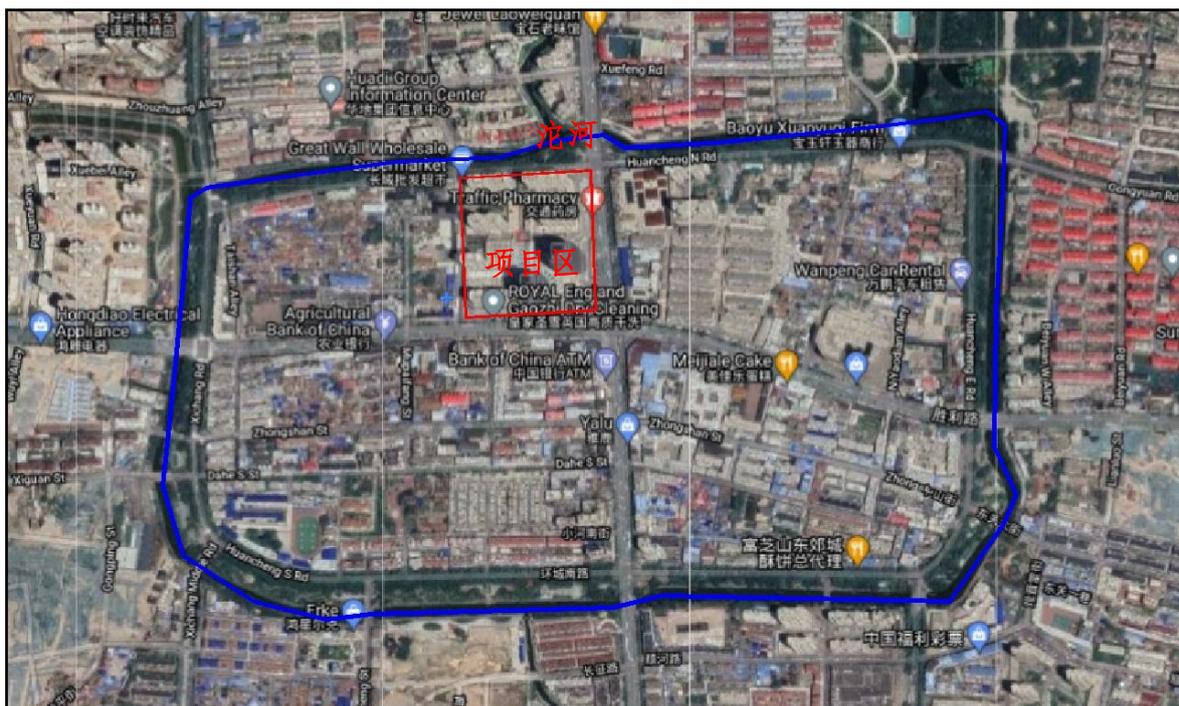
图 1.5 项目区河流水系图

埇桥区境内河流属于淮河水系，区域内主要地表水体为沱河、浍河、运粮河三八河等，项目区北侧为沱河分支环城河，直线距离约 20m，河宽为 10m。项目区雨水经过场内布设的雨水管道，排入淮海路、胜利路市政雨水管网。项目区与河流水系位置关系见图 1.5。
