金寨中良商品混凝土有限公司混凝土生产项目

# 水土保持监测总结报告

建设单位：金寨中良商品混凝土有限公司

编制单位：南京中水和远规划设计咨询有限公司

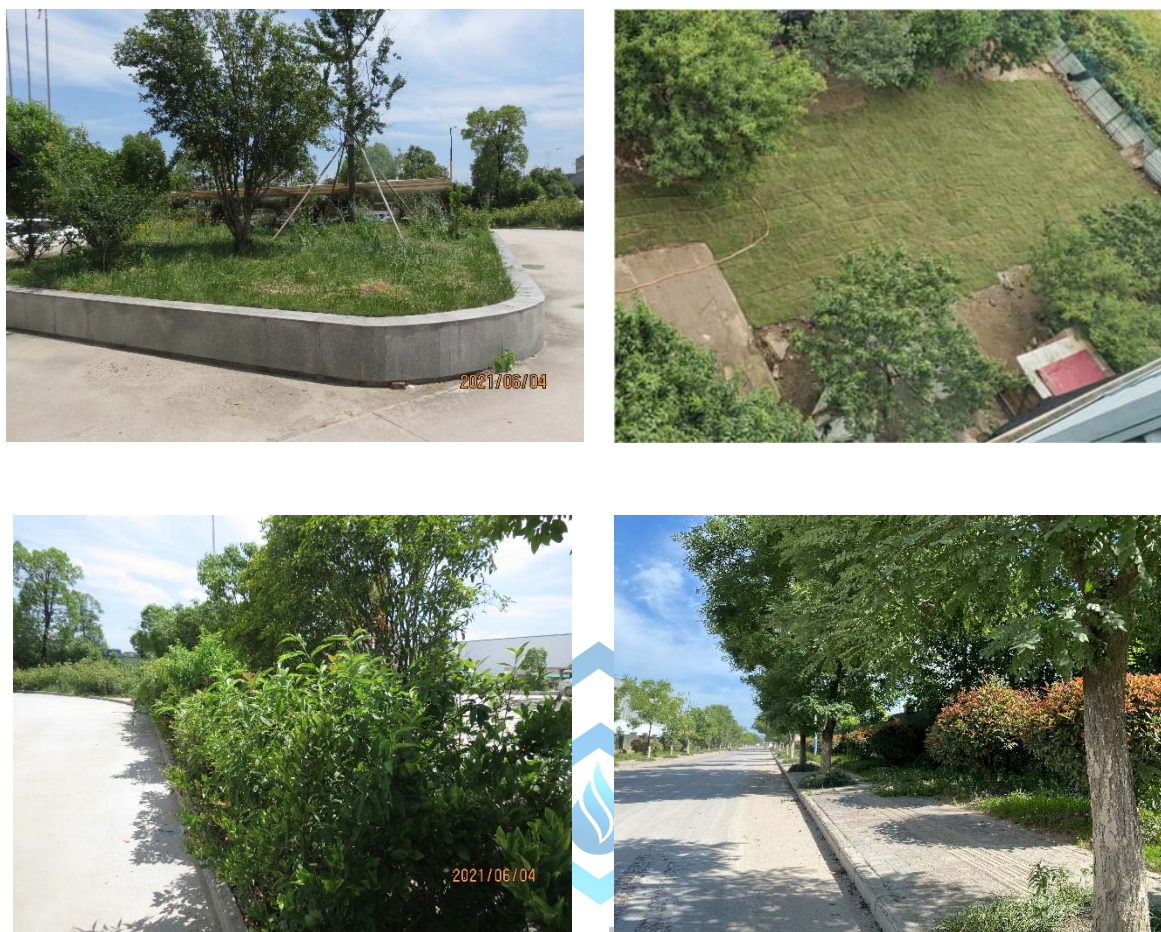
图 1.2 项目区绿化

本项目现状绿化率 13.3%，绿化面积  $0.71\text{hm}^2$ ，绿化的重点为场地内建构筑物 and 围墙周边（围墙外绿化为市政实施并管养维护），主要配植乔木、灌木及草皮。根据防治目标，项目须达到 14% 的绿地率，即需要新增  $0.04\text{hm}^2$  绿化面积，在办公及生活楼东侧、与东侧围墙间，铺植草皮，补充绿化于 2021 年 7 月完成。

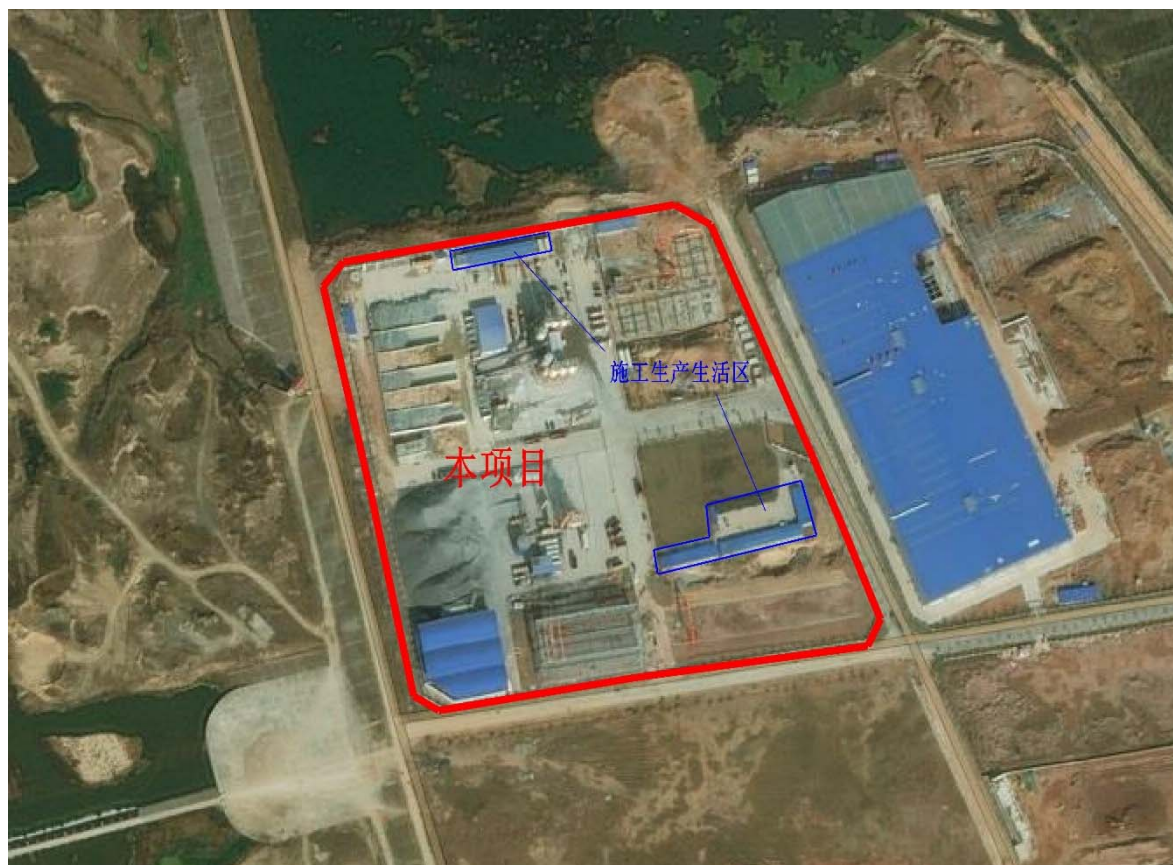
图 1.3 施工场地区平面布置图

根据现场调查和施工期历史影像，前期施工过程中在红线内布设了 2 处施工场地区，临北部围墙边施工场地区占地  $0.06\text{hm}^2$ ，项目中部施工场地区占地  $0.20\text{hm}^2$ ，总占地  $0.26\text{hm}^2$ 。前期项目建设期间，参建、施工等单位的临时办公、住宿均在施工场地区范围内，无新增红线外占地。目前，北部的施工场地区已建设为沉砂池，南部的施工场地区目前为材料临时堆场。后期干混砂浆生产线建设期间，参建、施工等单位的临时办公、住宿均在办公及生活楼。施工场地区平面布置见 1.3。

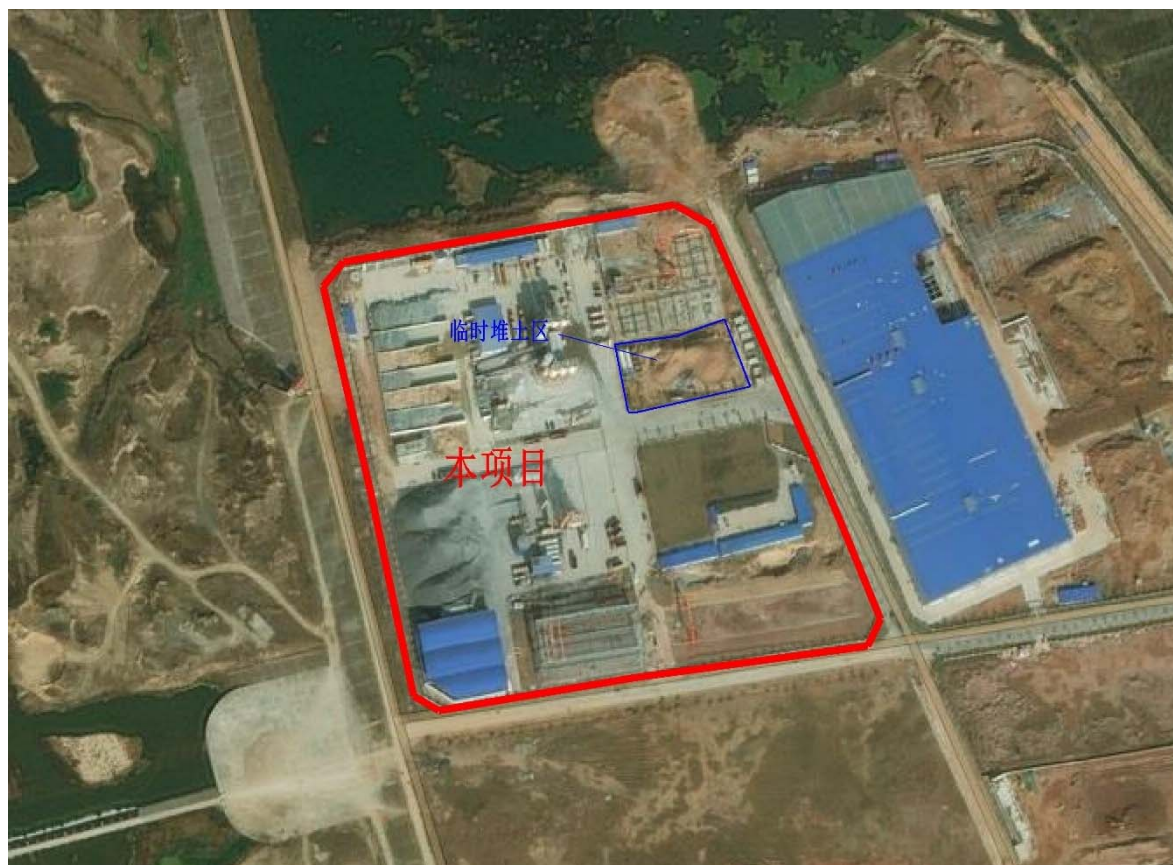
图 1.4 临时堆土场位置图

根据现场经调查及施工资料，本工程临时堆土场位于场地内西北部区域，占地面积  $0.22\text{hm}^2$ ，最大堆高  $2.5\text{m}$ ，容量  $0.51\text{万 m}^3$ ，施工期最大堆土量  $0.49\text{万 m}^3$ ，可以满足施工需求。临时堆土场目前已建设为项目办公及生活楼前的广场、绿化和停车区域。

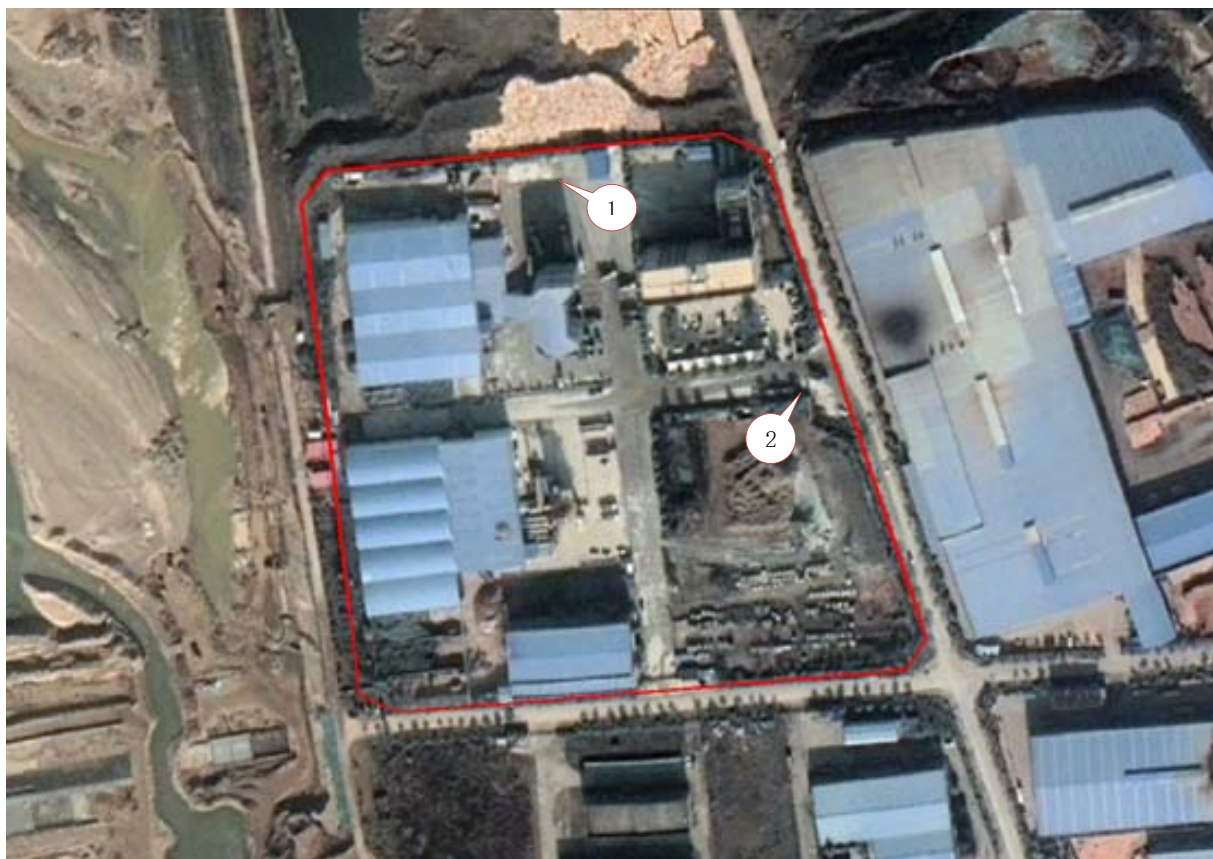
图 1.6 监测点位布设图

根据水土保持方案报告书监测点布设要求,结合工程实际建设情况,通过卫星影像比对和查询施工、监理资料,共布置了1处调查点,其中已建工程区和待建工程区各1处。监测点位布设见表1.3,监测点位置示意图见图1.6。
