大唐淮北青谷 15MW 光伏发电项目

水土保持设施验收报告

建设单位：大唐淮北发电厂

编制单位：合肥鑫玥项目管理有限公司

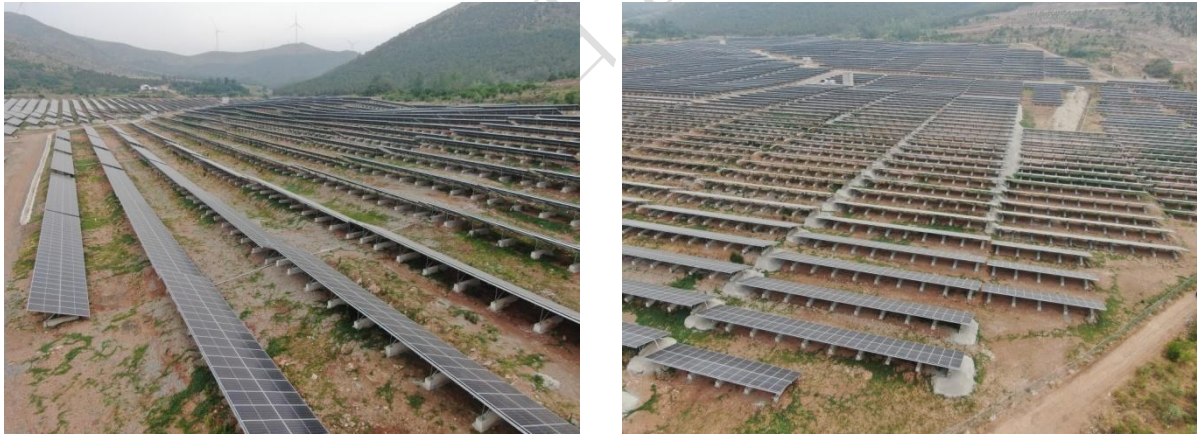
图 1.2 光伏阵列区现状

本工程支架基础为配重基础，为减小基础重量，支架桩基方案选用双立柱支撑的方案。双立柱支撑支架主要由主横梁、前后支撑、檩条、前后立柱组成。光伏阵列区设计 927 个 2×25 的光伏组件，光伏组件由 2×25 块光伏组件组成一个竖向阵列，每个光伏组件设有 9 个光伏支架，每个支架配重基础大小 2800mm \times 0.45m \times 0.4m（高），基础埋深约 0.1m，支架组件最低点离地高度不低于 0.5m。

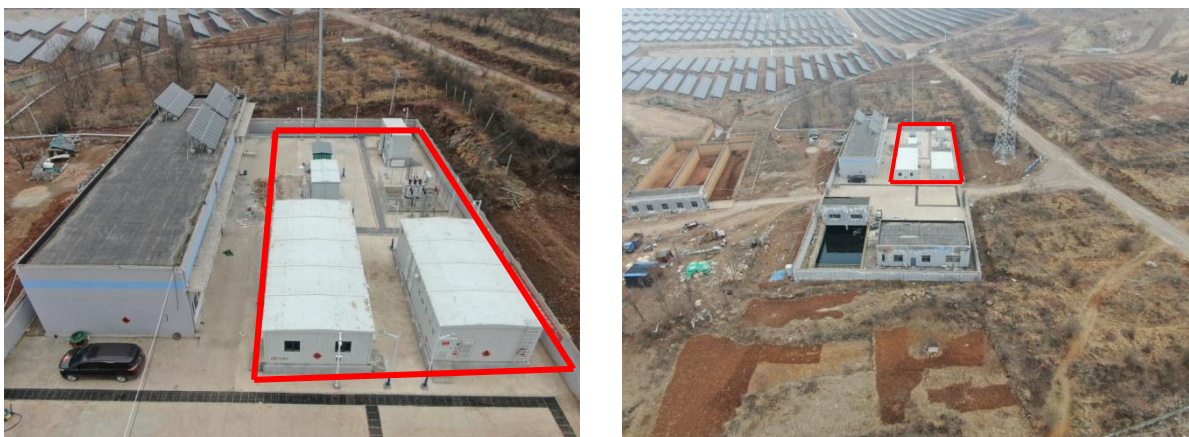
图 1.3 开关站区现状

开关站位置选在光伏阵列区西侧，即灰场管理站内，用地尺寸为 44.0m × 19.45m，围墙内占地面积为 855.8m²，站内布置有 35kV 开关柜预制舱、二次设备预制舱、主控室预制舱、无功补偿装置及站用接地变消弧线圈成套装置、避雷针等。主要建筑物如下：35kV 屋内配电装置采用户内金属铠装移开式开关柜，单层单列布置于 35kV 预制舱内，预制舱尺寸为 16.0m × 6.5m，基础采用地埋式基础。二次设备室及主控室采用预制舱式，预制舱尺寸暂定为 15.0m × 6.5m，基础采用地埋式基础。SVG 装置连接变压器采用干式箱式布置于户外，SVG 本体设备布置于集装箱内，采用空调冷却方式。现有道路直达开关站，交通条件较好。

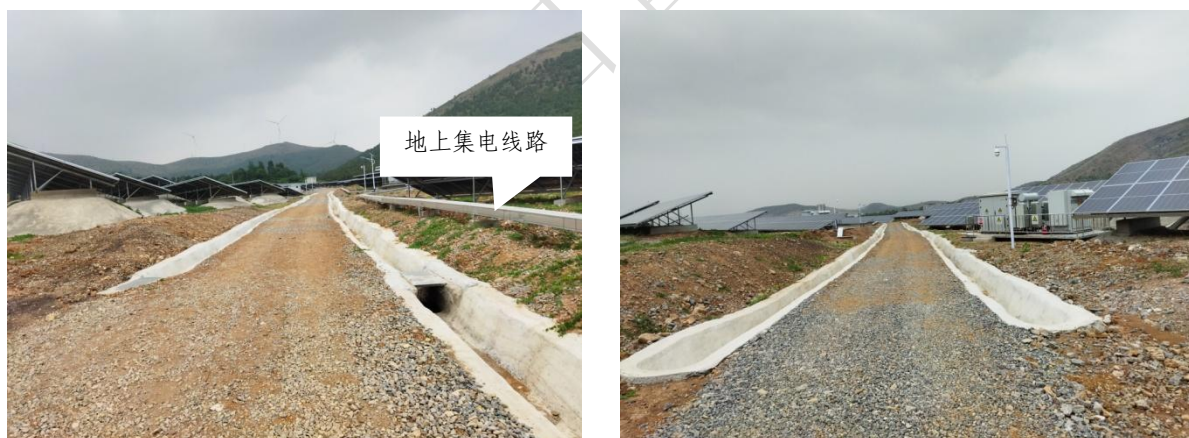
图 1.4 场内道路现状

青谷太王山灰场建设时，由电厂厂区修建一条从长约 6km 的运灰道路通往灰场场址，可以满足光伏区外部通行。灰场四周现有村村通土路分布，路宽约 3m。光伏区检修道路布设以原有道路为基础，箱变平台至原有道路按照 3.5m 宽泥结碎石路面设计，设计路基宽 4.0m，新建道路 1600m，沿光伏阵列区四周箱变和集电线路布置。

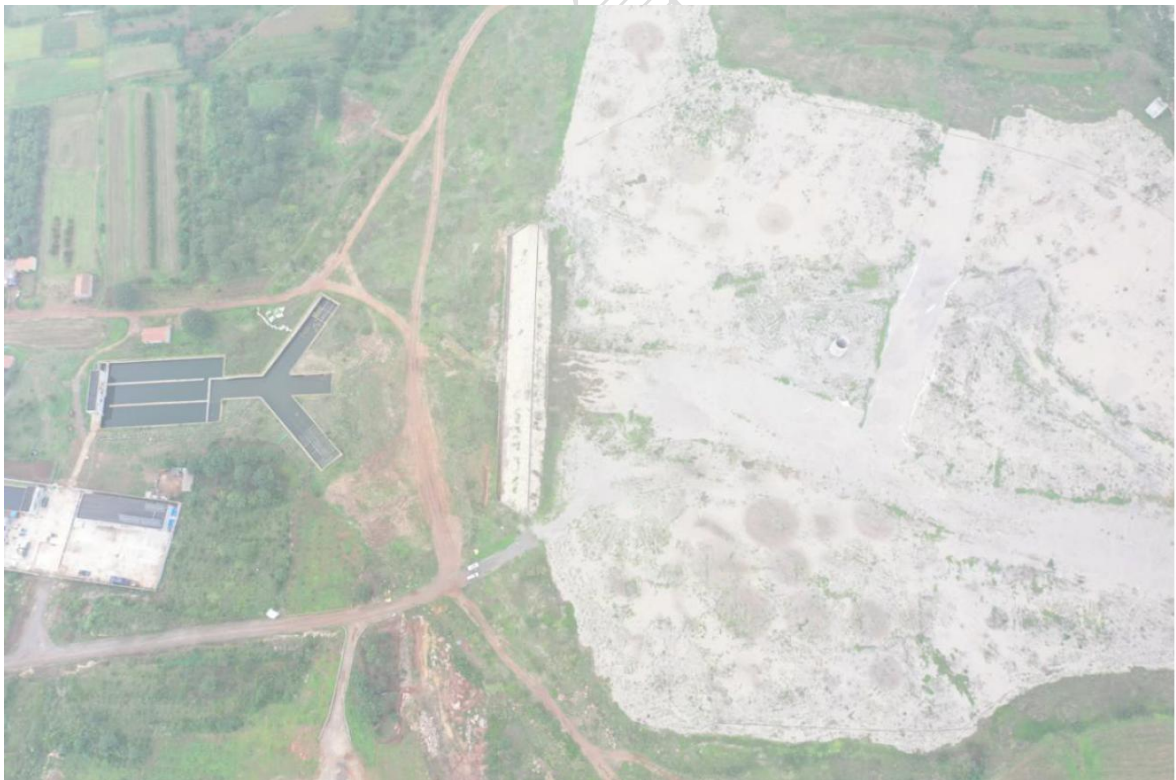
图 1.4 项目区原地形地貌图

项目地处淮北平原区，原土地类型为工矿仓储用地，为淮北虎山电厂配套建设的青谷太王山灰场。项目区原地形地貌见图 1.4。
