年产 8 万吨电子级玻璃纤维项目（一期）

# 水土保持监测总结报告

建设单位：台嘉蚌埠玻璃纤维有限公司

监测单位：安徽鑫成水利规划设计有限公司

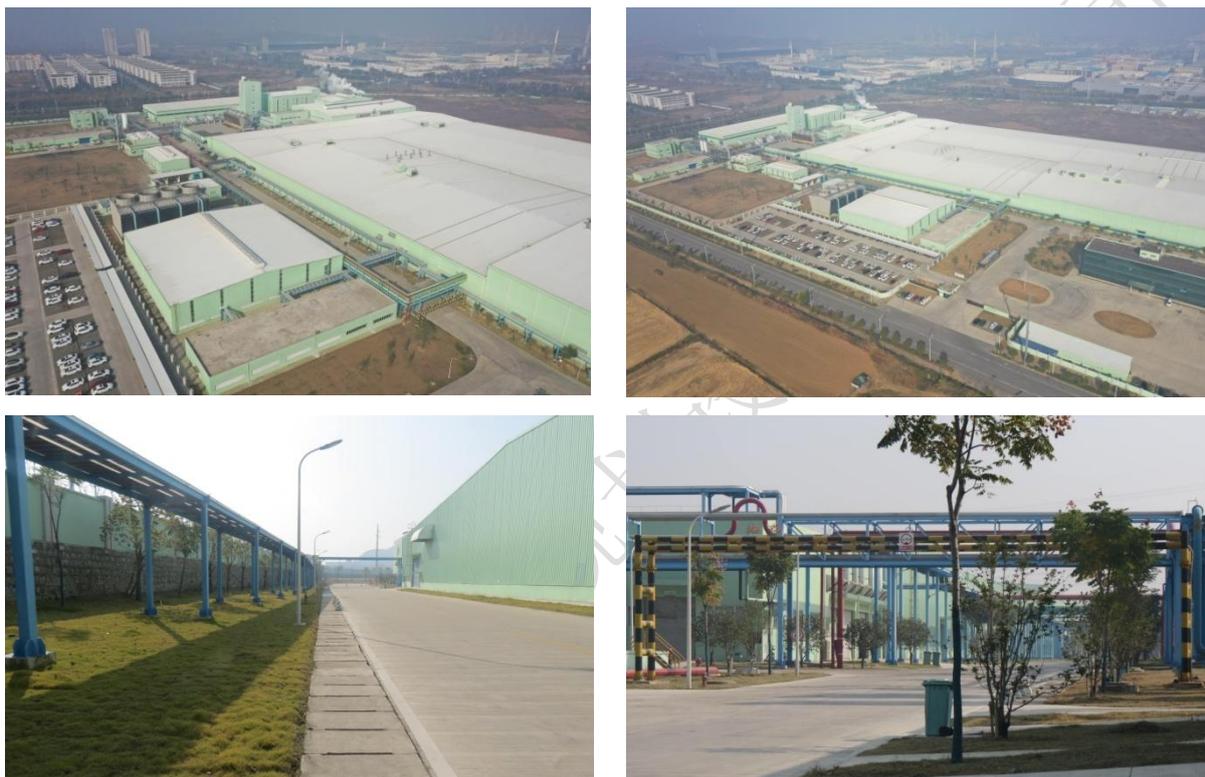
图 1.2 已建工程区现状

已建工程区现状见图 1.2。

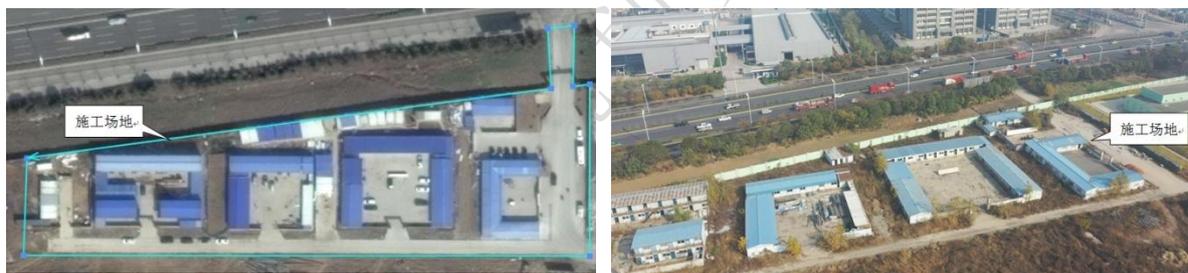
图 1.4 施工生产生活区现状

根据现场调查及遥感影像，本项目施工过程中在红线内二期预留用地内布设 1 处施工场地，主要为施工项目部、生活办公区域，总占地 1.22hm<sup>2</sup>，现状施工场地未拆除，与二期项目统筹考虑，用于二期建设的施工场地。

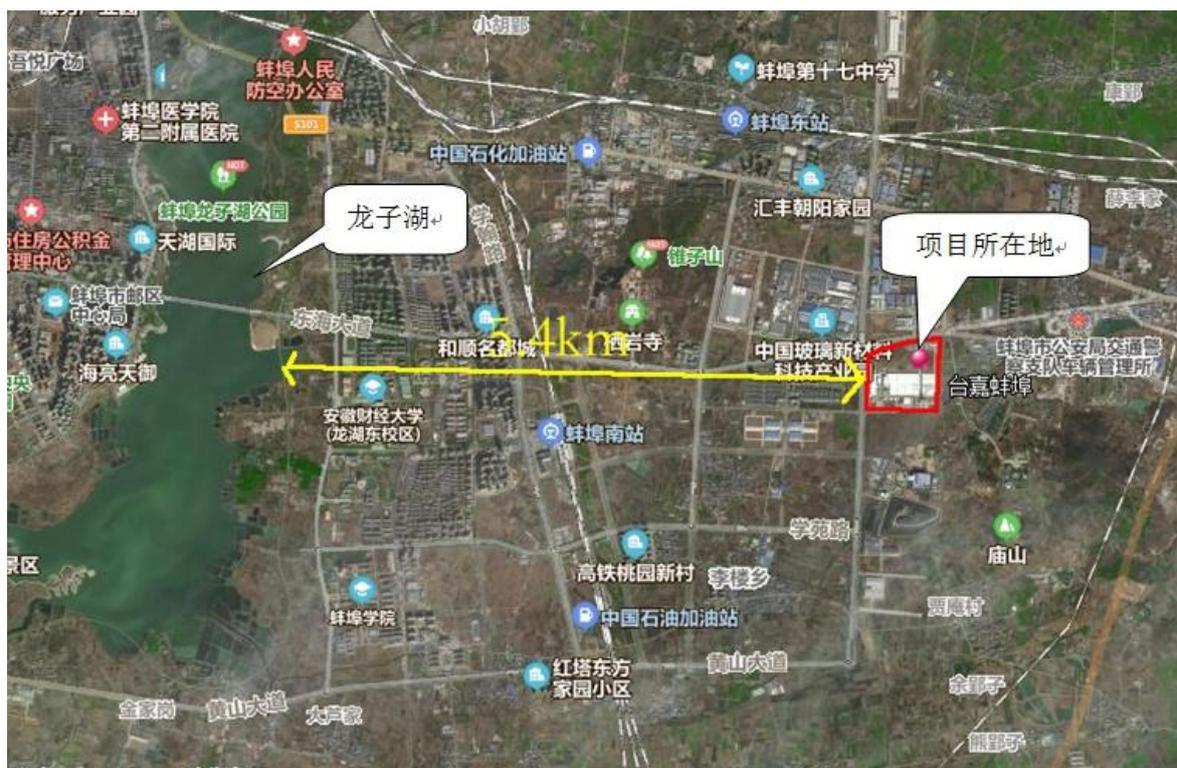
图 1.5 项目区与河流水系位置关系图

项目位于蚌埠市龙子湖区内，项目区雨水经过硬化路面汇入场内道路两侧排水沟，排入北侧东海大道及西侧中环线市政雨水管道。

项目区与河流水系位置关系见图 1.5。

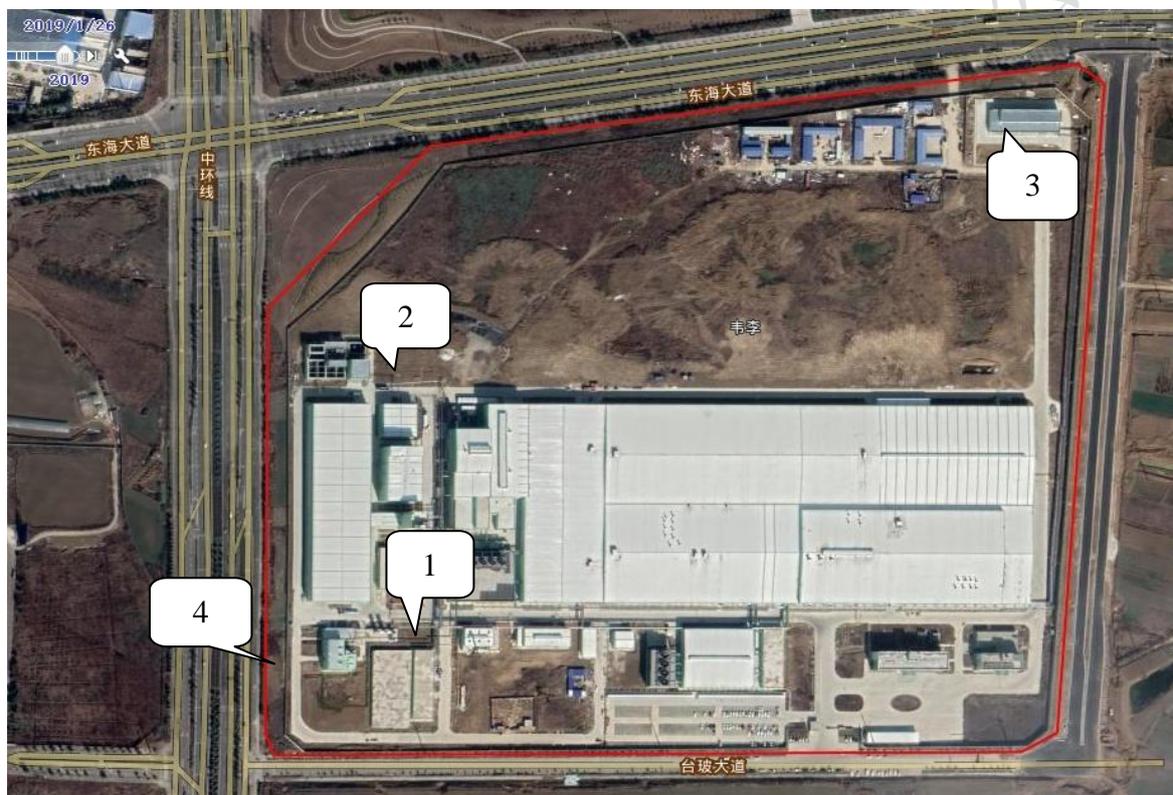
图 1.6 监测点位布设图

根据水土保持方案报告书监测点布设要求，结合工程实际建设情况，通过卫星影像比对和查询施工、监理资料，共布置了 4 处调查点，其中已建工程区 2 处，预留工程区 1 处，围墙退让市政绿化工程区 1 处。监测点位布设见表 1.3，监测点位置示意图见图 1.6。

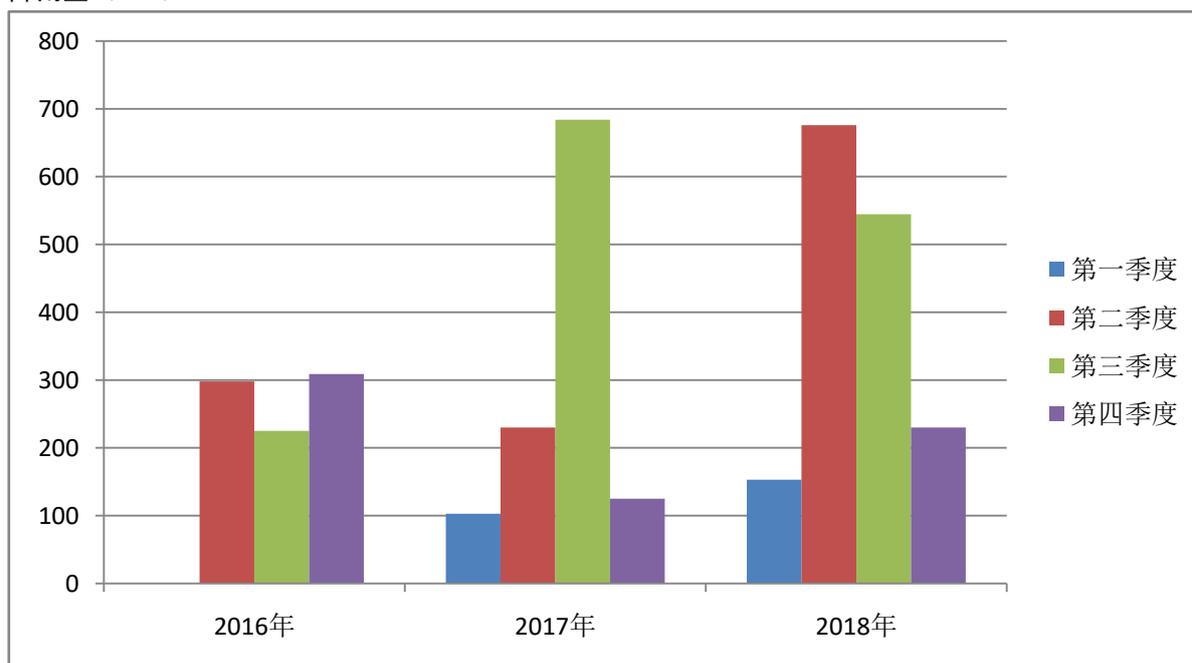
图 5.1 项目降雨量柱状图

从表 5.2 及图 5.1 中可以看出，建设期降雨量年内分布不均，年降雨量主要集中在第二、三季度，是产生水土流失的主要时段。

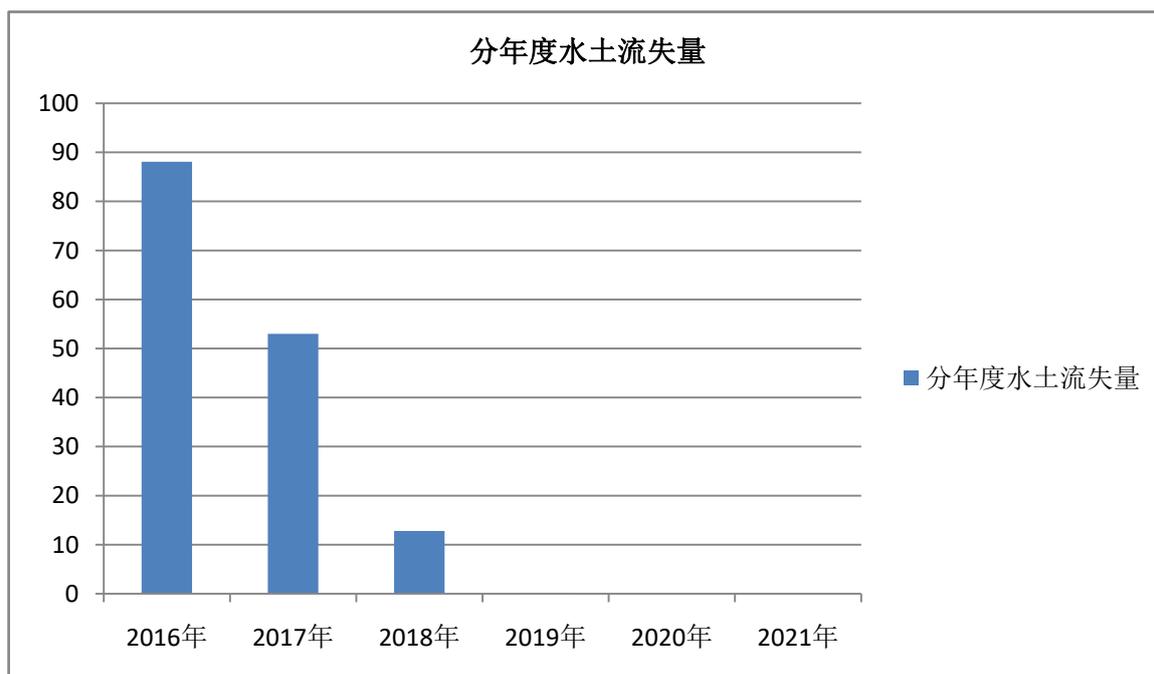
图 5.2 分年度水土流失量图

由表 5.5、图 5.2 可知，施工期间主要的土壤流失发生在 2016、2017 年，这期间的水土流失主要由于场地的平整，基坑的开挖、堆土的堆弃，地表裸露、抗侵蚀能力减弱所导致，开工建设时对土地的大面积扰动和降雨强度的变化，是造成项目区水土流失的主要原因；随着构建筑物的硬化，项目区内排水绿化的实施，水土保持措施功能得到逐渐发挥，生态环境逐步得到恢复和改善，水土流失逐渐减少达到稳定状态。
