蚌埠市骨伤科医院淮上院区

水土保持监测总结报告

监测单位：安徽鑫成水利规划设计有限公司

2022年7月

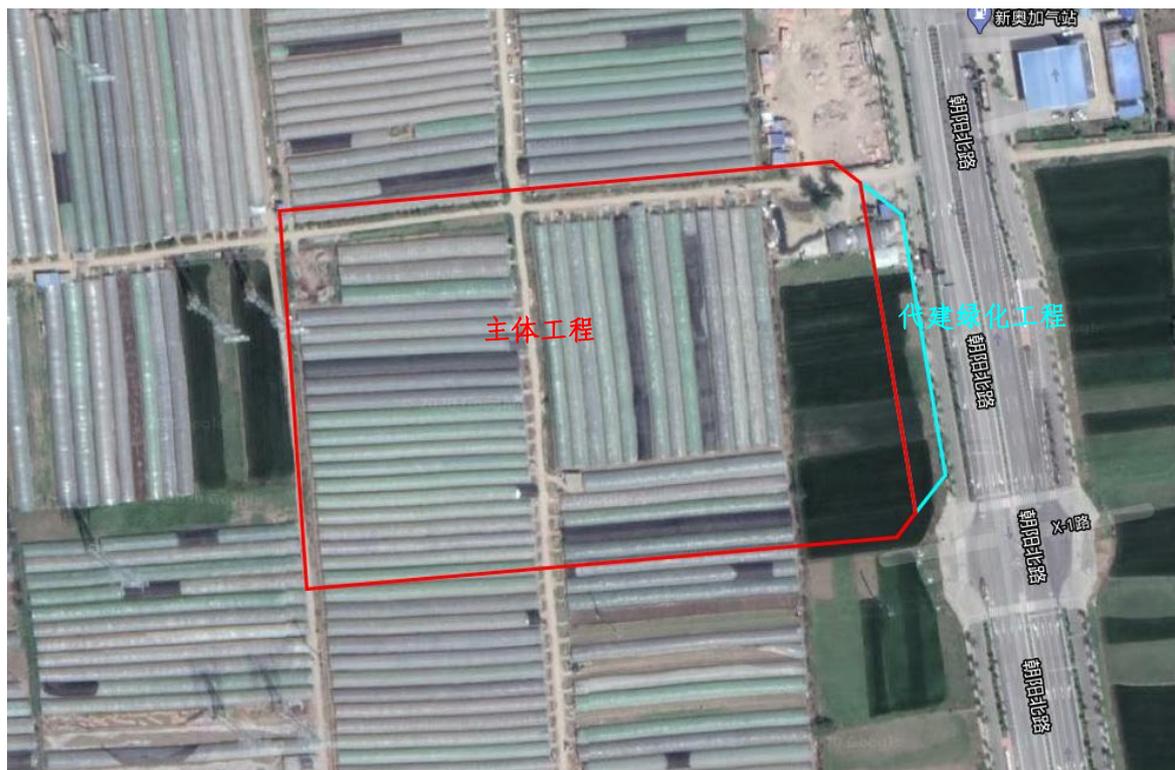
图 1.2 项目区原始地形地貌图

项目区地貌属于淮北平原区，微地貌单元为淮河北岸河漫滩类型区，占地范围内原始地面高程在 $16.38\text{m} \sim 16.70\text{m}$ 之间，地势平坦开阔，坡度在 5° 以下。项目区原始地形地貌图见图1.2。

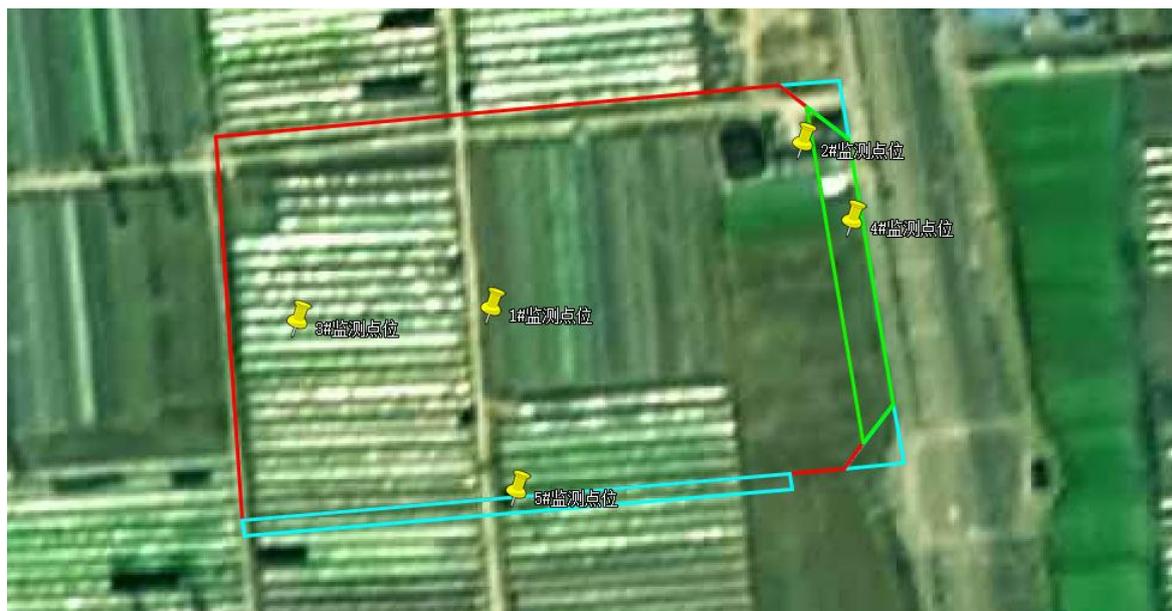
图 1.4 监测点位布设图

根据水土保持方案报告书监测点布设要求，结合工程实际建设情况，共布置了 5 个监测点，分别为主体工程区 3 处、代建绿化工程区 1 处、场外临建区 1 处。监测点位布设见表 1.2，监测点位置示意图见附图 1.4。

序号	区域	位置	坐标 (E/S)		方法	内容
1	主体工程区	绿化区域	117°20'36.26"	32°58'46.68"	实地量测法(样方法)	场地扰动形式与面积，水土流失量，植被生长情况，水土保持工程措施、植物措施实施效果
2		排水出口雨水井	117°20'41.26"	32°58'48.93"	调查监测、地面观测法(集沙池法)	
3		临时堆土场	117°20'33.15"	32°58'46.52"	调查监测、遥感监测	
4	代建绿化工程区	排水沟	117°20'42.05"	32°58'47.88"	调查监测、地面观测法(集沙池法)	
5	场外临建区	扰动区域	117°20'36.66"	32°58'44.22"	调查监测、遥感监测
