谷阳新时代项目

水土保持监测总结报告

谷阳新时代项目水土保持监测总结报告

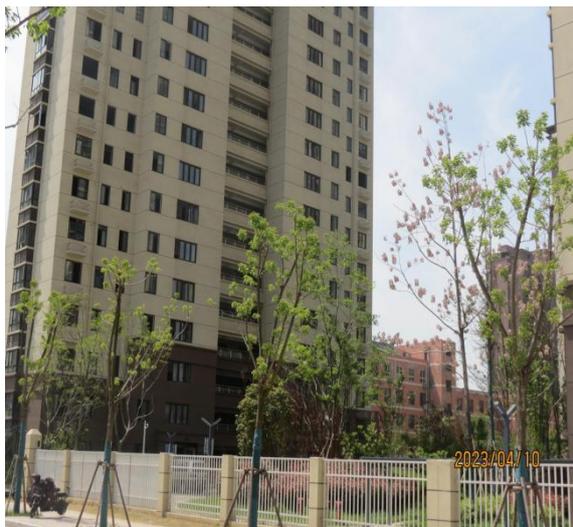
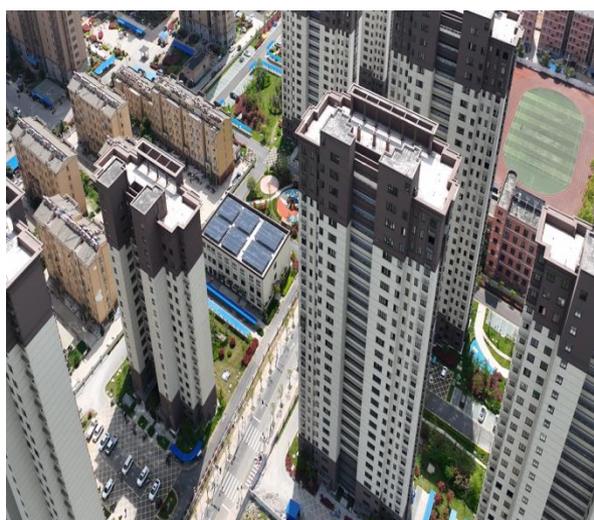
项目共建目 9 栋住宅（5 栋 18F、4 栋 26F）、1 栋商业楼（2F）、1 栋物业管理用房（3F），配套建设地下车库等设施，建筑基底面积 0.66hm²，总建筑面积 122668m²，其中住宅总建筑面积 100343m²，商业楼总建筑面积 1304m²，配套用房 2163m²，地下建筑面积 18858m²。

建构筑物现状

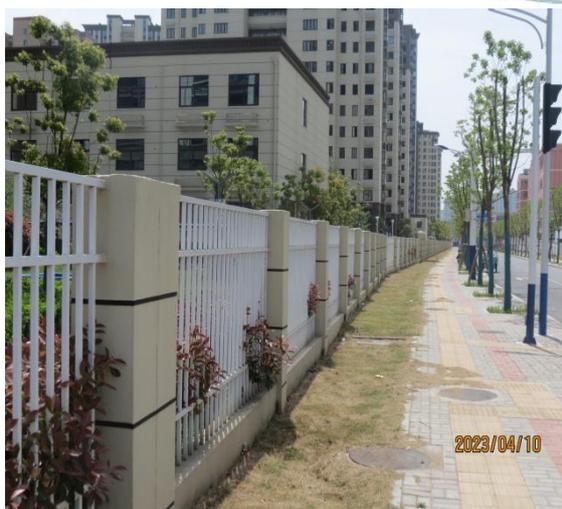
2、代建市政道路：项目红线内代征代建市政道路面积 0.65hm²，其中育红路长 344m，宽 14m；育红路西侧支路长 158m，宽 10m。代建市政道路所在位置现状为临时施工道路，后现将其拆除后建设市政道路。

代建市政道路现状

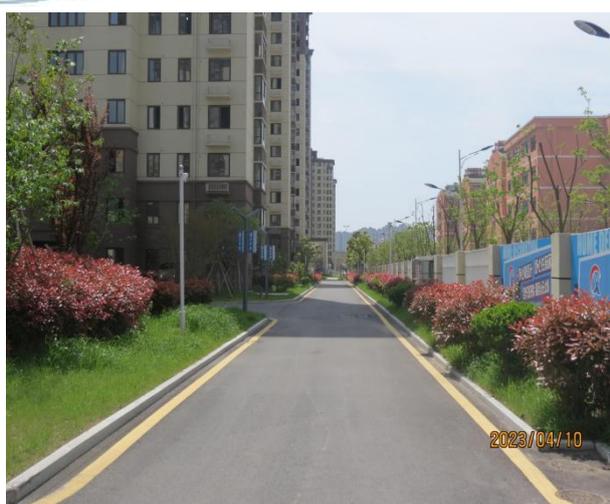
1、内部道路：小区内道路系统构架清晰，分级明确，人行与机动车适度分流，同时满足消防、救护等要求。小区环路宽 6m，入户支路 4m，转弯半径 12m，构成整个小区的主要交通干线。小区道路总长 1638m，道路面积共计 0.82hm²。

内部道路现状

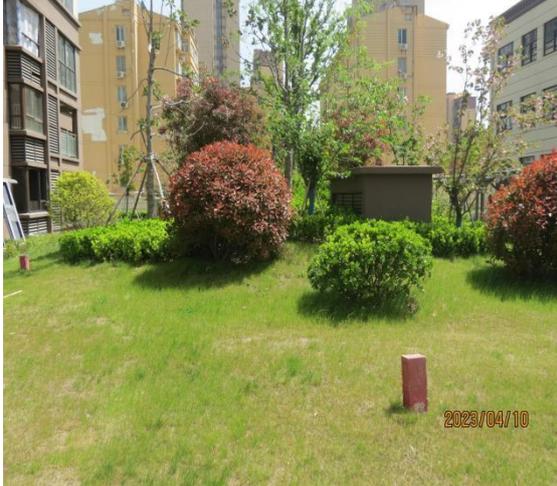
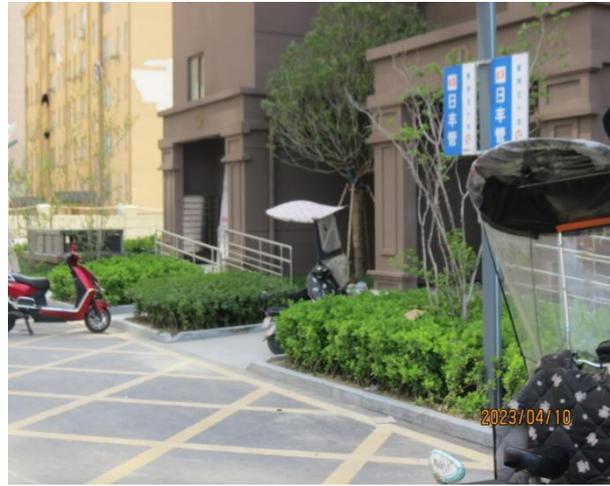
本项目总绿化面积 1.42hm^2 ，绿化率为 30.00%。根据景观规划设计，项目在构筑物、道路周边未硬化区域进行景观绿化，乔木 444 株，灌木 549 株，地被植物及草坪 1.31hm^2 。

绿化现状

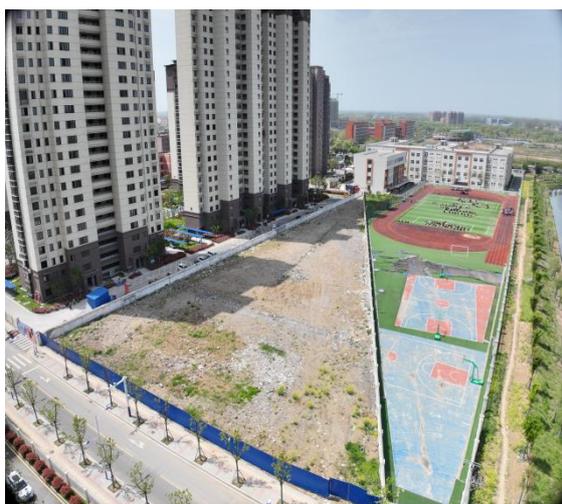
本项目在红线外布设 2 处施工场地，主要为钢筋加工场、材料设备堆场和施工项目部等，占地面积 0.67hm^2 。其中 1#施工场地位于项目西北角，占地 0.49hm^2 ，主要为施工项目部和生活区；2#施工场地位于项目东南角，主要为材料堆场和停车处，占地 0.18hm^2 。现 1#、2#施工场地均已拆除，拆除施工场地进行土地整治，1#施工场地移交学校，2#施工场地处由市政建设景观绿化、硬化。

1#施工场地现状

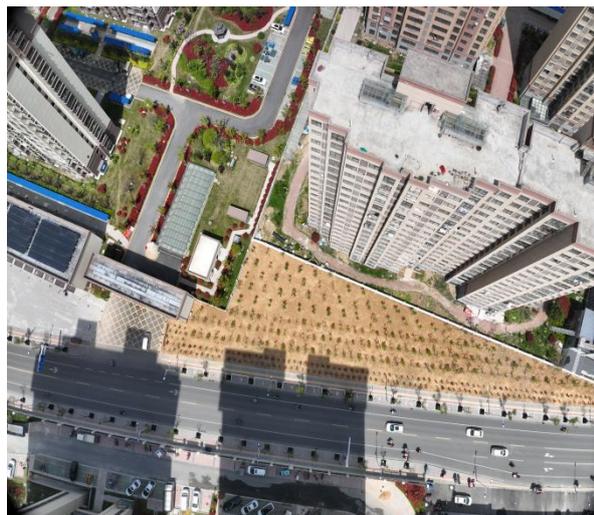
2#施工场地现状

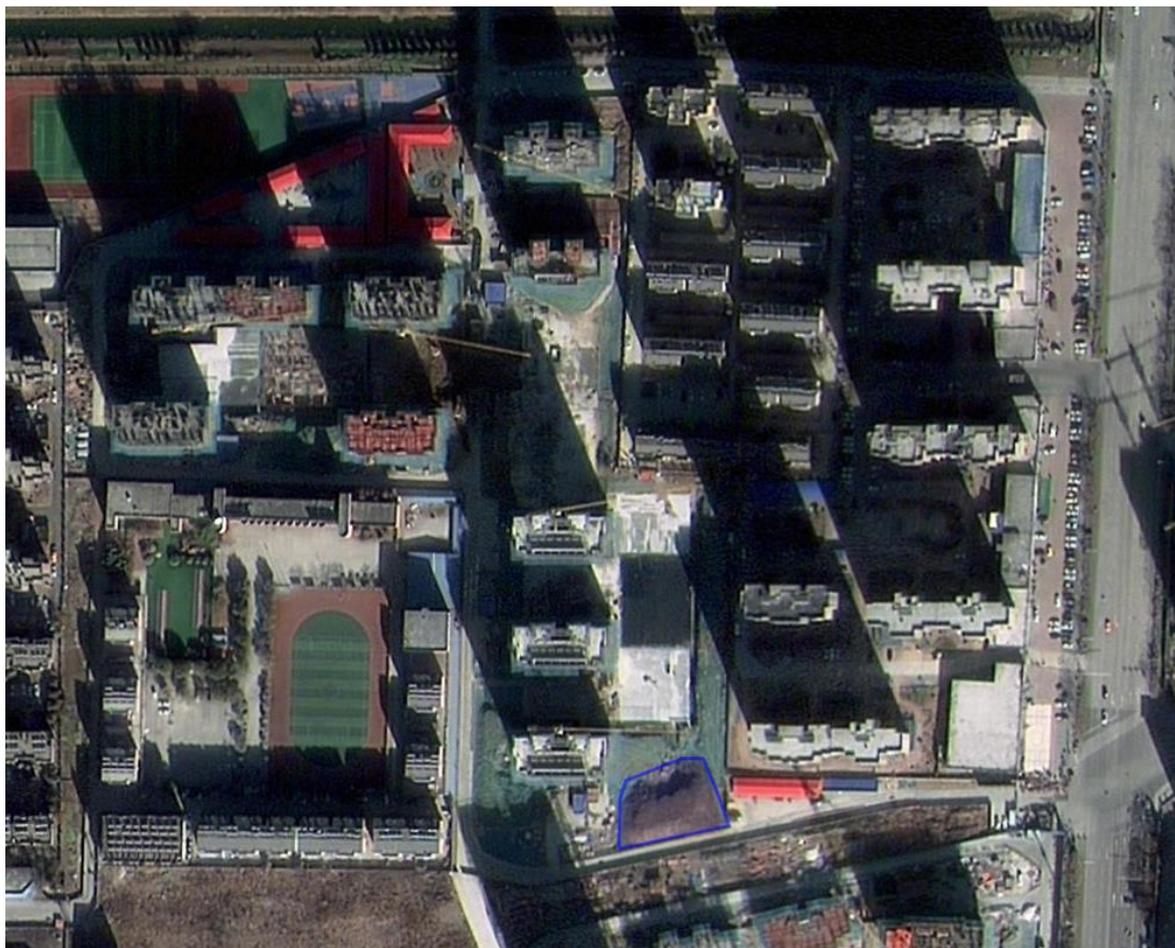
西区建设设时在红线内南侧布设1处临时堆土场，占地 0.13hm^2 ，最大堆高 2.5m 。现堆土已回填并建设成道路绿化。西区开挖部分用于东侧地库及建构筑物基础回填，部分堆放至临时堆土场，其余外运综合西侧建利用。

西侧临时堆土场

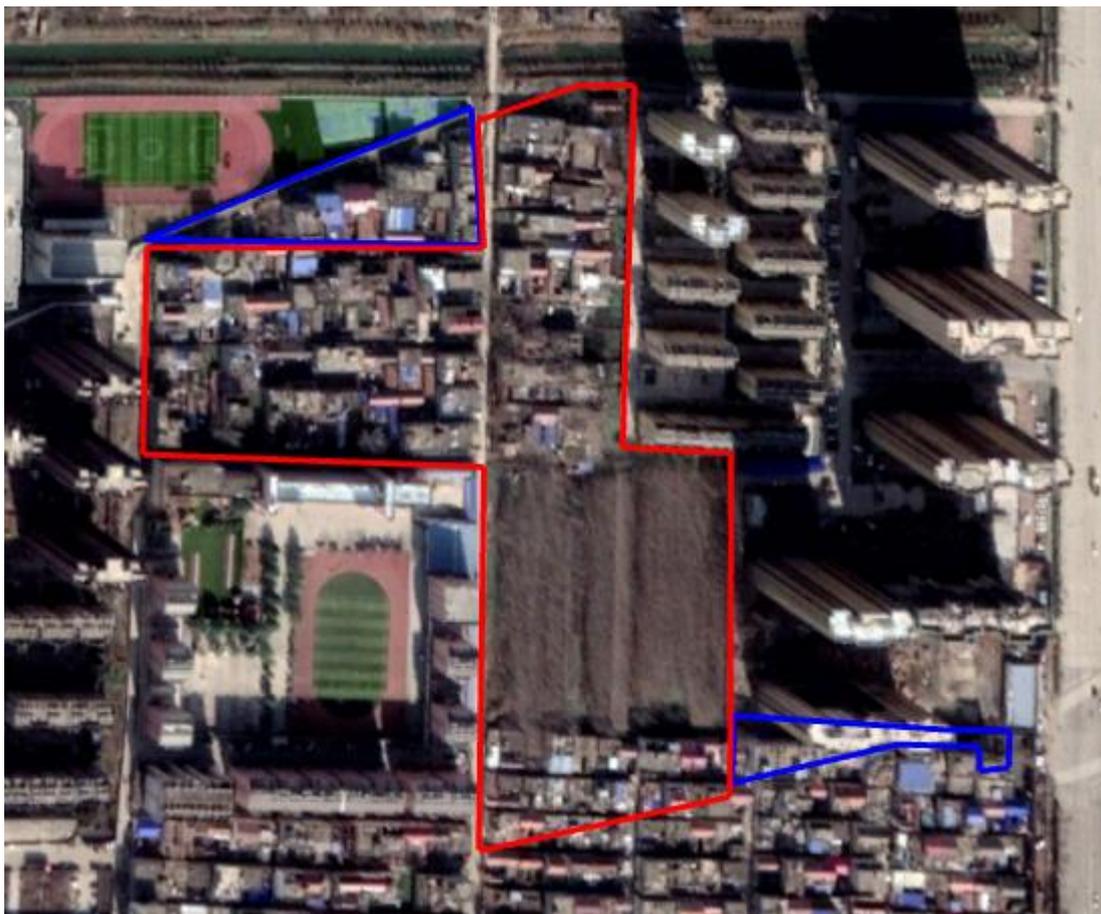
图 1.2 项目区原始地形地貌图

项目区位于蚌埠市固镇县行知高级中学北侧和东侧，属淮河冲积平原，地势整体较为平坦，原始地面高程为19.20m~20.90m。项目区原始地形地貌图见图1.2。

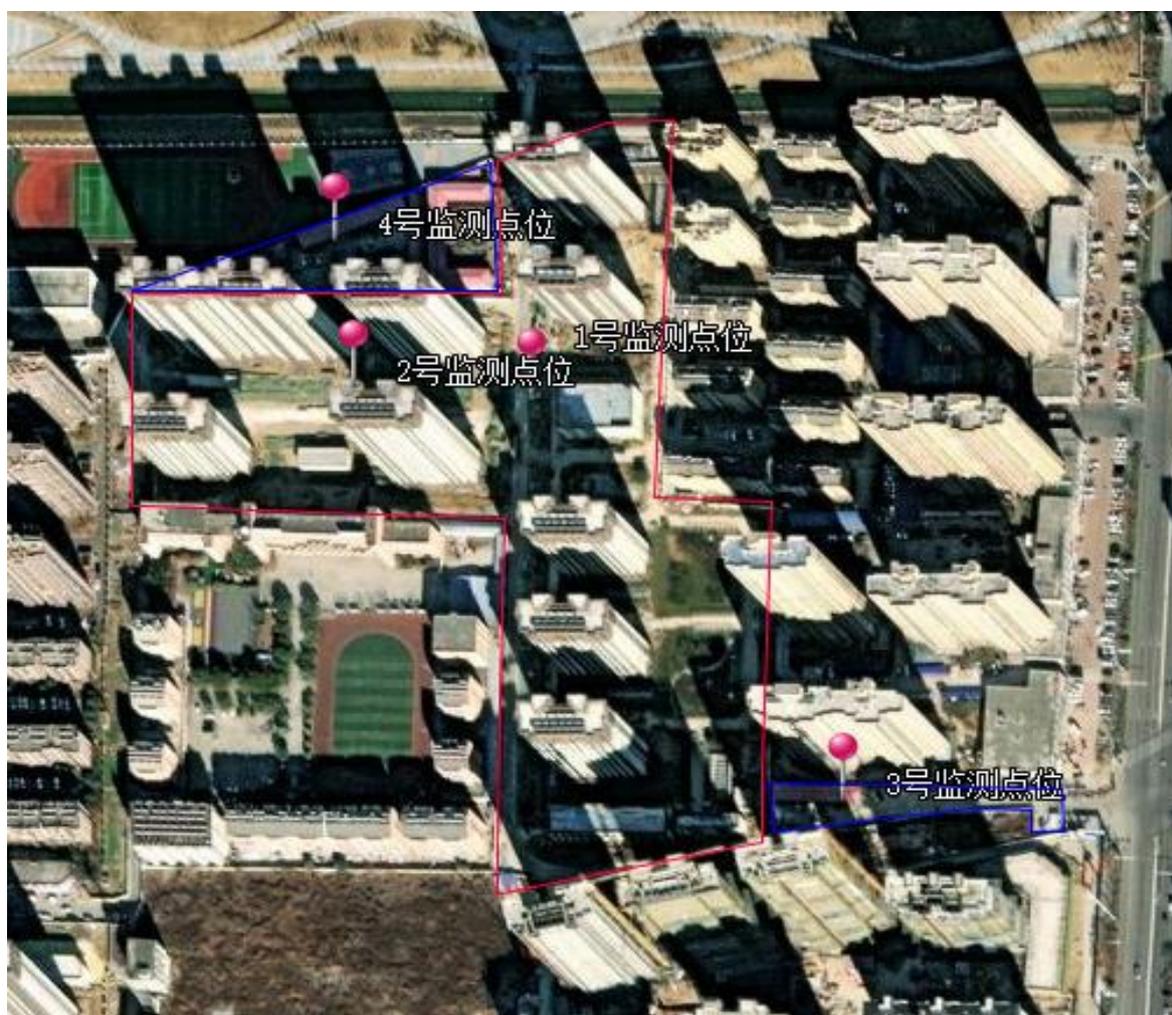
图 1.3 监测点位布设图

水土保持监测站点的布设根据上述原则及考虑建设项目工程特点、扰动地表面积和特征、涉及的水土流失不同类型、扰动开挖和堆积形态、植被状况、水土保持设施及其布局，以及交通、通信等条件综合确定。共设置监测点位4处，分别布设在主体工程区（2处）、场外临建工程区（2处）。监测点位布设见表1.3，监测点位置示意图见图1.3。

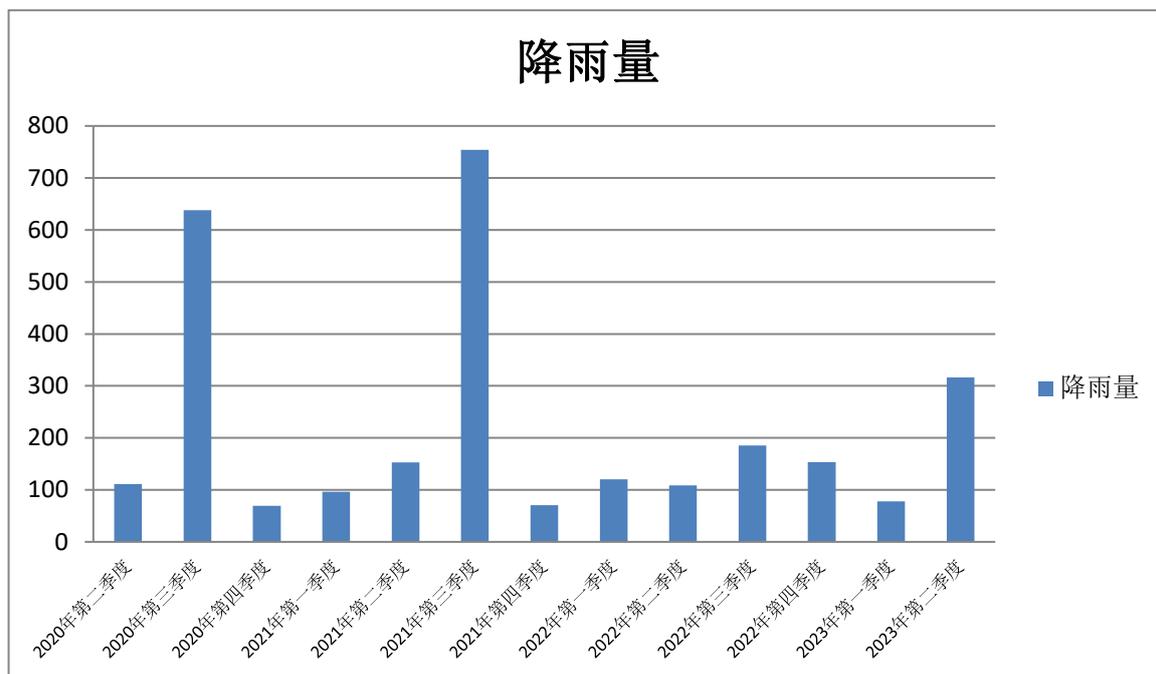
图 5.1 项目降雨量柱状图

从表 5.2 及图 5.1 中可以看出，建设期降雨量年内分布不均，年降雨量主要集中在第二、三季度，是产生水土流失的主要时段。

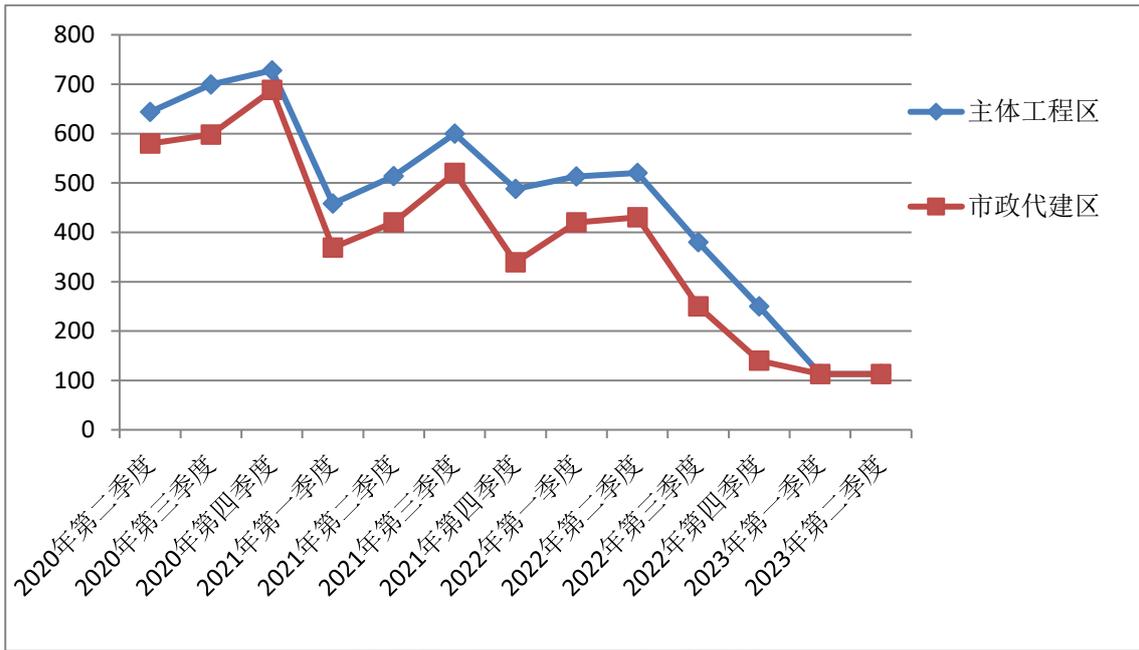
项目区侵蚀强度

监测进场以后，水土流失量监测主要采用实地量测法，施工期刚开始阶段，建筑物基础开挖及回填、内部道路修建、临时堆土堆放，扰动面积较大，因降雨和人为扰动，平均土壤侵蚀模数加大。随着施工进度的进行，各区域的硬化、工程措施和植物措施的实施，各区域水土保持措施的实施及逐渐发挥效益，水土流失量显著降低，平均土壤侵蚀模数降低。根据监测数据，到2023年6月，整个项目区平均土壤侵蚀模数下降到113t/(km²·a)。施工期各阶段的侵蚀模数见表5.4。

施工期间，主体工程区的最大土壤侵蚀模数达到 $728t/(km^2 \cdot a)$ ，主要是场内建构筑物基础开挖及填筑，土方较多，道路路面未硬化，排水设施不完善；场外临建工程区最大土壤侵蚀模数达到 $688t/(km^2 \cdot a)$ ，主要是施工过程中地表裸露区域遇到侵蚀降雨，导致水土流失较为明显；总体来看随着工程措施和植物措施的逐步实施，到了工程施工期的末端，从监测数据来看，水土流失得到了有效的控制。

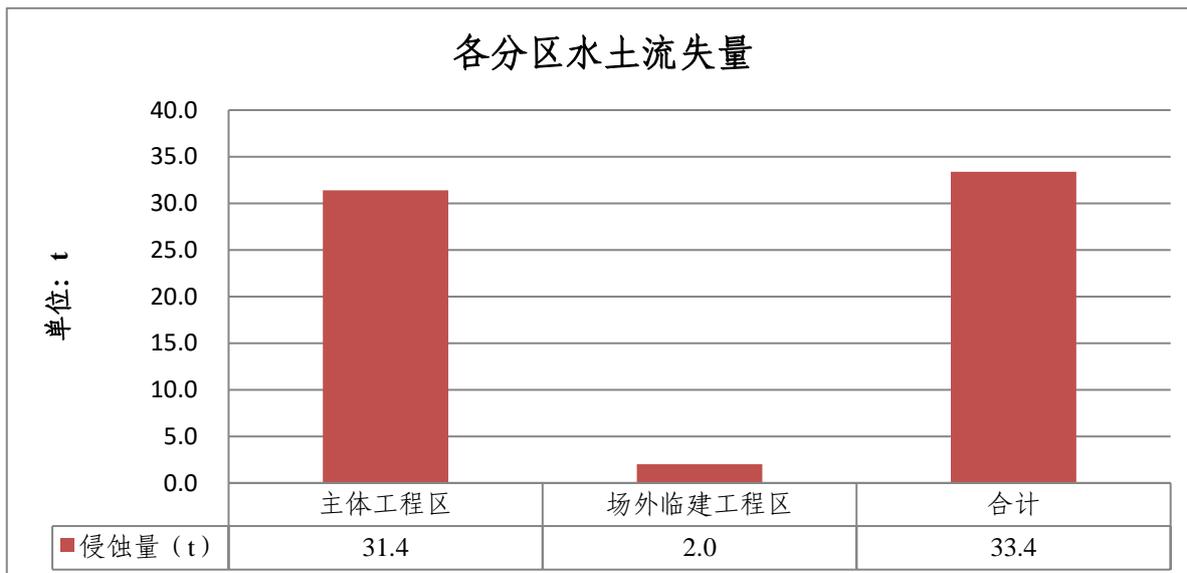
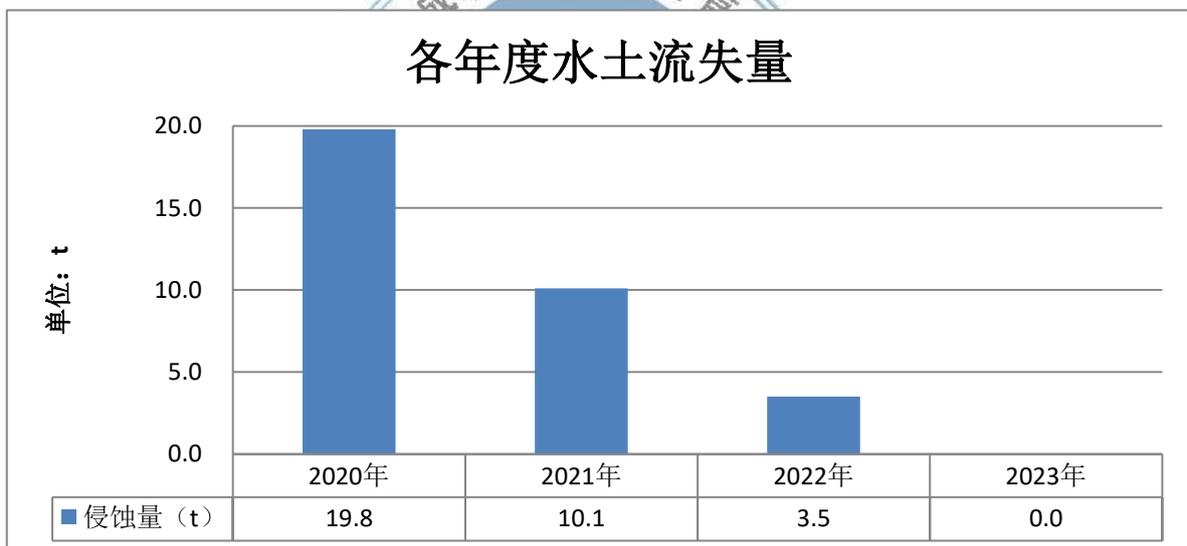
图 5.2 各分区水土流失量图

图 5.3 各年度水土流失量图

由表 5.6、图 5.2、图 5.3 可知，施工期间主要的土壤流失发生在 2020~2021 年，这期间主要由于场地的平整、建构筑物基础开挖及回填、道路修建等活动，地表裸露、抗侵蚀能力减弱，造成项目区水土流失的主要原因；随着构建建筑物的硬化，项目区内排水绿化的实施，水土保持措施功能得到逐渐发挥，水土流失逐渐减少达到稳定状态。
