肥西县公安局城关派出所业务用房建设项目

水土保持监测总结报告

建设单位：肥西县公安局

监测单位：安徽鑫成水利规划设计有限公司

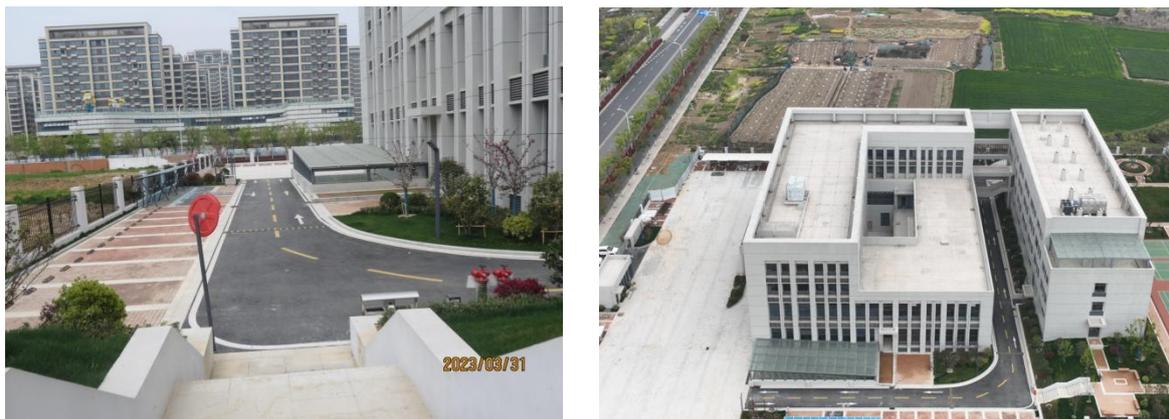
项目区现状

本项目共建设 1 栋办公楼、1 栋宿舍楼、1 栋门卫室,建构筑物基地占地 2371.12m²。

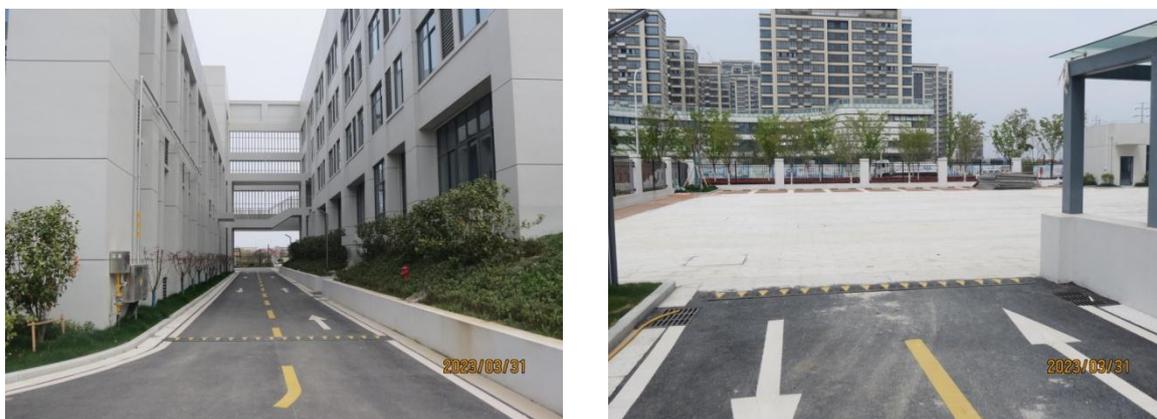
道路广场

车行系统: 主要车行道在地块内形成环状, 次要道路呈终端枝状与之相连; 项目区内部车行道宽度为 5m, 人行道路宽为 3m。道路长度约 600m。

内部道路广场等硬化占地 0.62hm^2 (包含地面停车场)。

综上, 本项目道路、广场等硬化区域占地面积 0.63hm^2 。

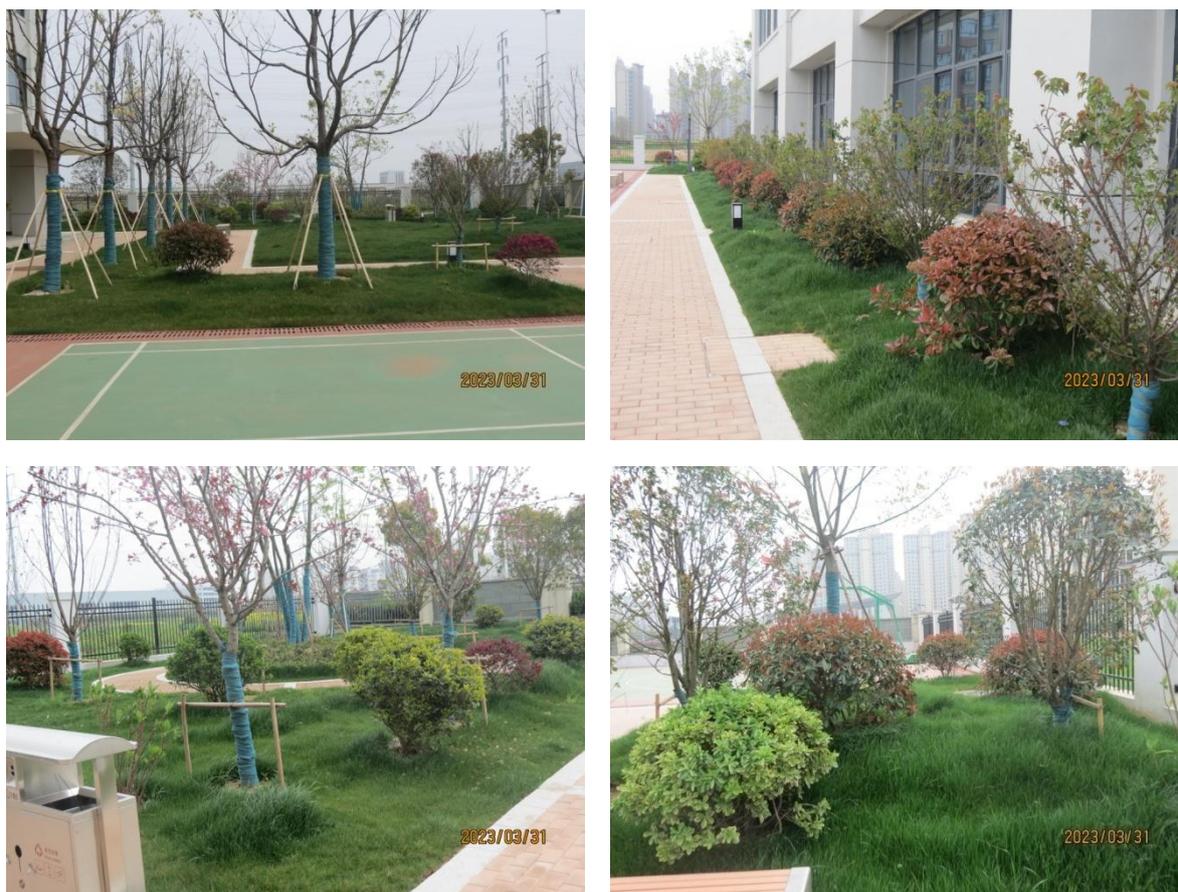
项目区景观绿化

本项目在建构筑物、道路周边和中心景观区未硬化区域进行景观绿化。本项目绿地率 15.0%, 绿化面积 0.15hm^2 (其中乔木 171 株, 灌木 121 株, 草坪 0.15hm^2)。

植物措施实施前进行了场地平整，保证了植物措施的成活率，经现场对苗木成活率进行全面调查，苗木成活率达到 90% 以上，植物措施长势较好，但后期还需加强养护工作。

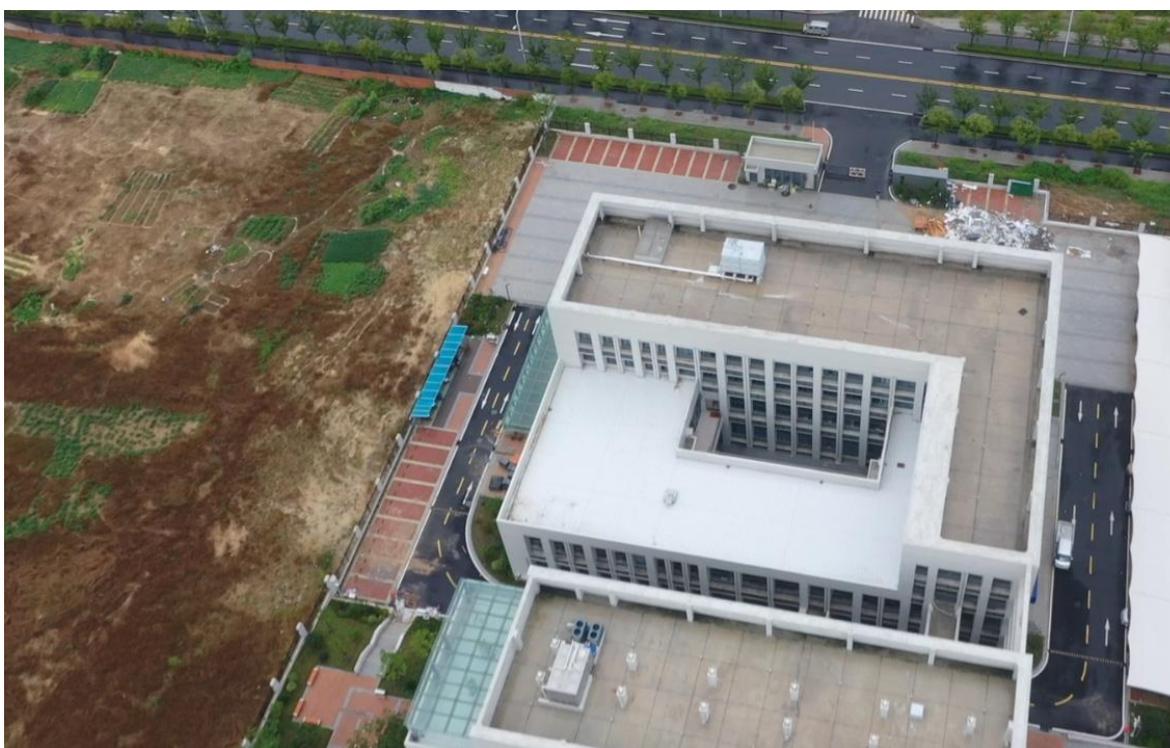
本工程共布设 2 处施工场地，1#施工场地位于项目区内东北角，作为施工期的生活区、项目部，占地面积 0.06hm^2 。现建设为地面停车场和硬化广场。

2#施工场地位于红线外西北侧，包括材料堆场、工人休息区和部分施工扰动区域现已完成复耕。

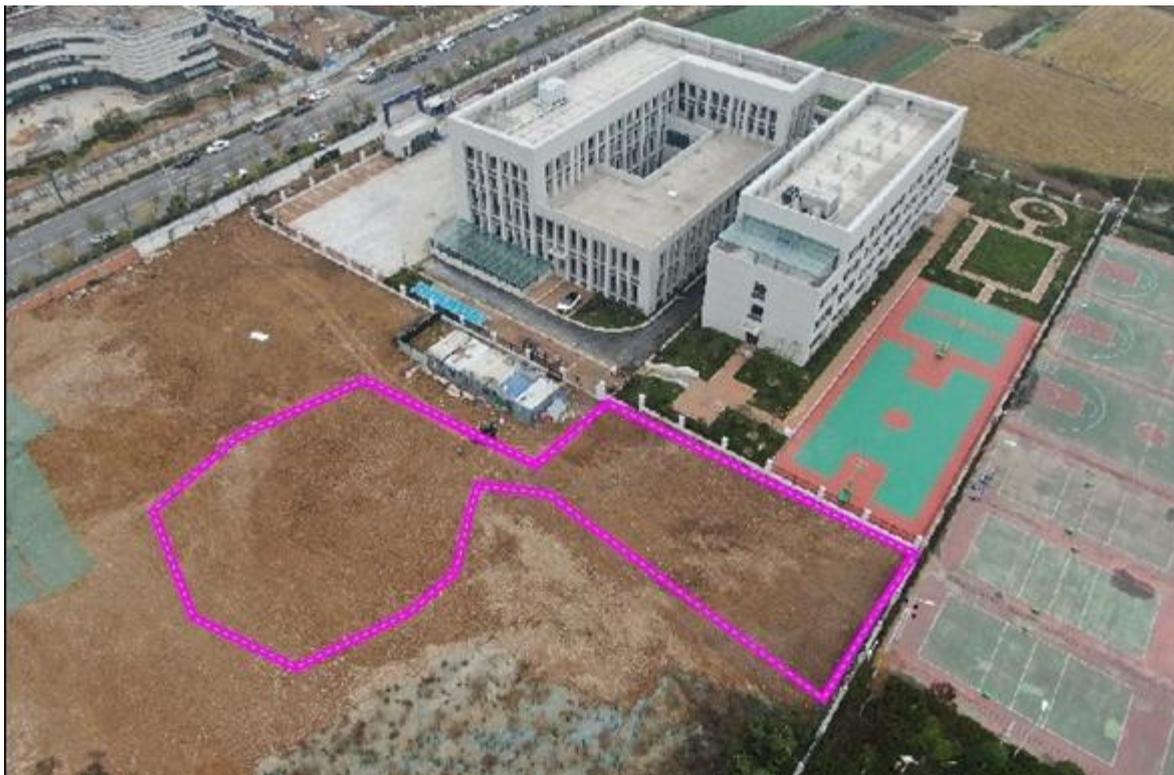
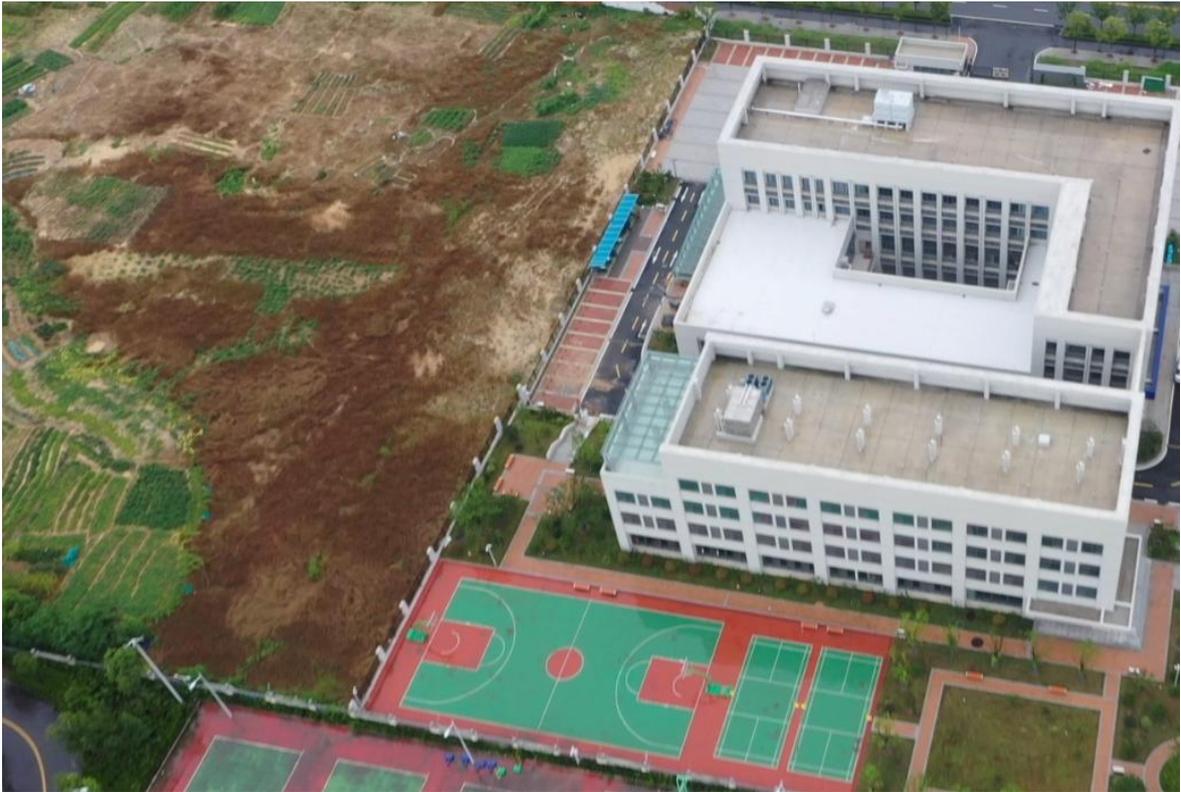
本项目设置 1 处场外堆土场，用于堆放部分地库开挖土方，位于项目区外西侧，占地面积 0.34hm^2 ，平均堆土高度 3.0m ，堆土面积 0.34hm^2 ，临时堆土场量 1.02 万 m^3 ，用于地库覆土与建构筑物基础回填，堆土场已使用完成，实施了土地整治复耕。

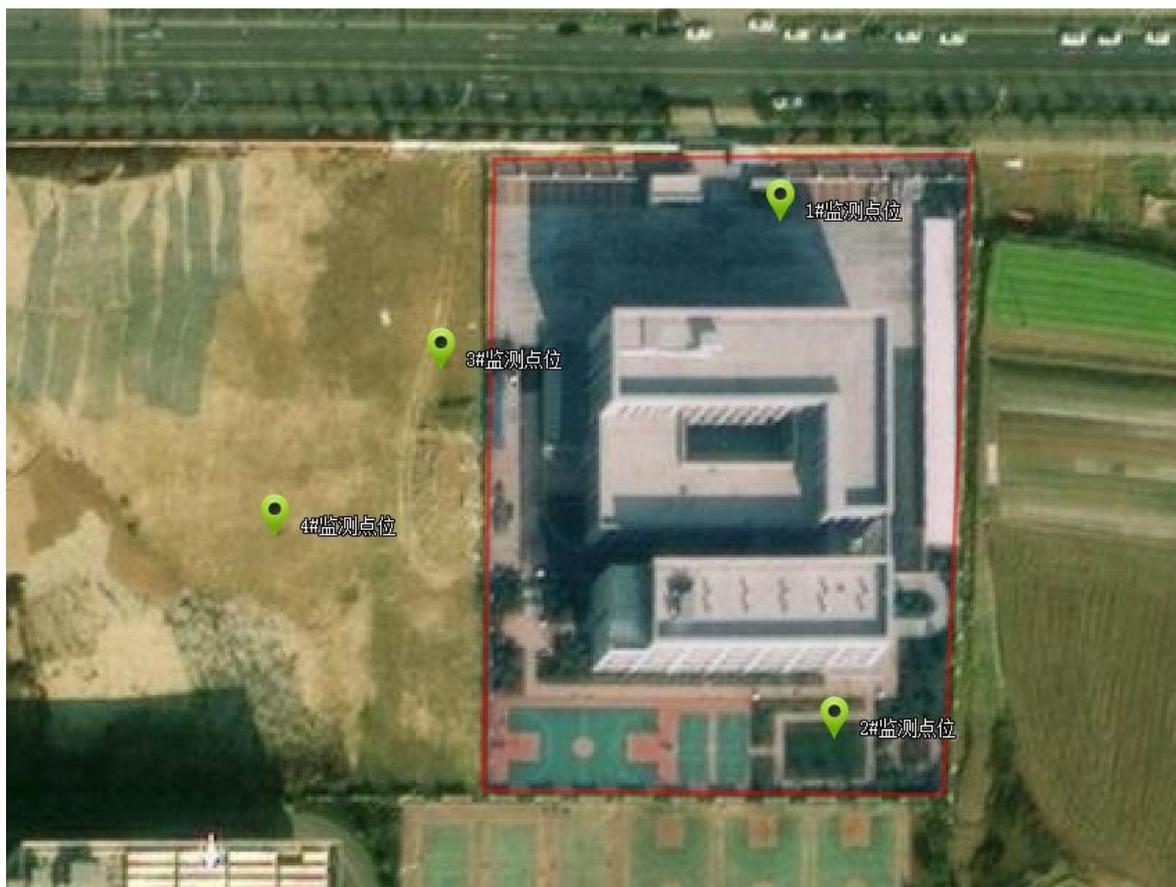
图 1.4 监测点位布设图

根据水土保持方案报告书监测点布设要求，结合工程实际建设情况，通过卫星影像比对和查询施工、监理资料，共布置了 4 处调查点，其中主体工程区 2 处、临建工程区和临时堆土区各 1 处。监测点位布设见表 1.3，监测点位置示意图见图 1.6。
