合肥市长丰县岗集镇 CF2019-01 号地块建设项目

# 水土保持监测总结报告

建设单位：合肥梁拓置业有限公司

监测单位：安徽鑫成水利规划设计有限公司

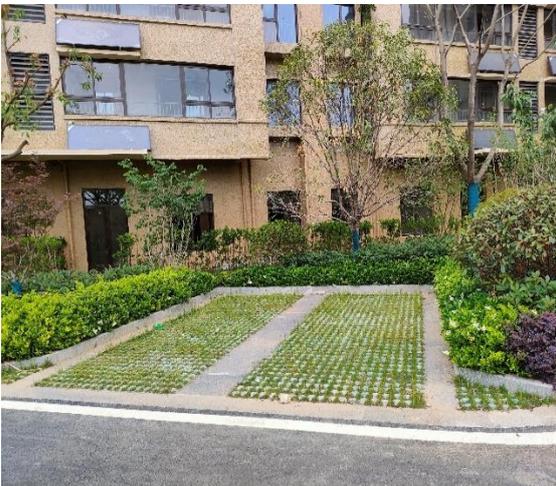
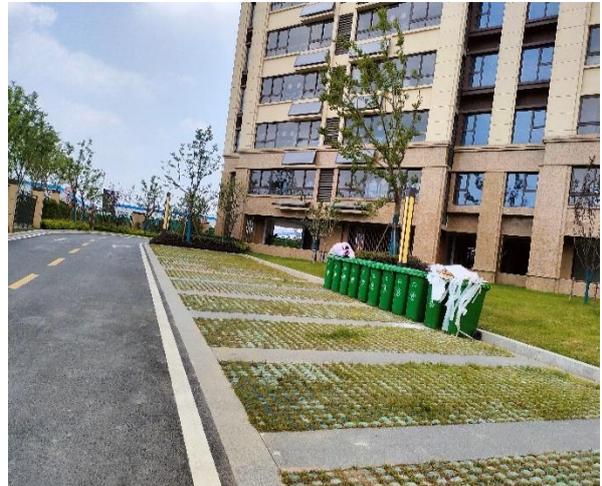
项目用地内车行道道路宽 6m，人行道宽 4m，道路长 1561m，占地 0.82hm<sup>2</sup>；地上停车场 124 个，占地 0.18hm<sup>2</sup>，广场硬化区域占地 1.97hm<sup>2</sup>；本项目道路、广场等硬化区域共占地 2.97hm<sup>2</sup>。

生态停车场

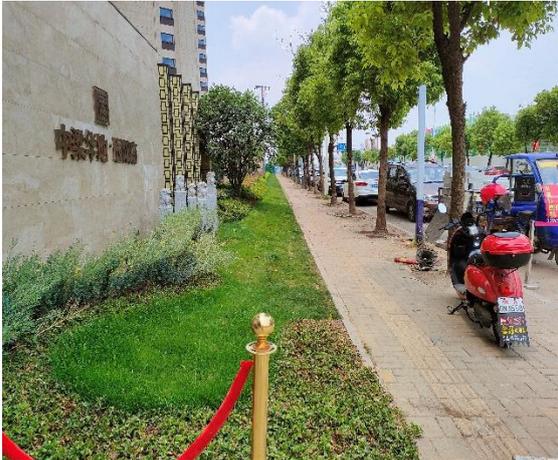
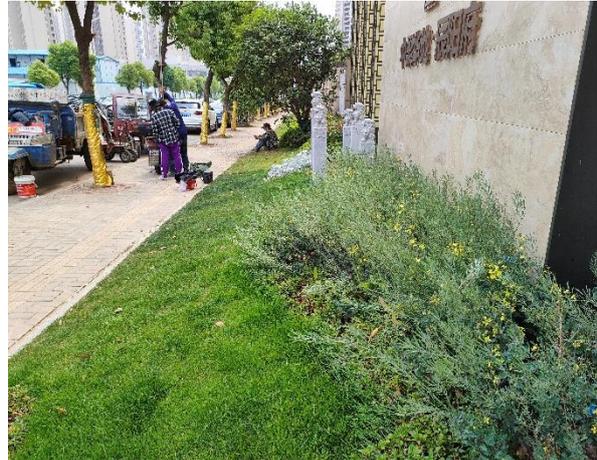
项目红线范围面积 69270.80m<sup>2</sup>，围墙内占地面积 68784.80m<sup>2</sup>，其中东侧、西侧、北侧围墙位于红线处，南侧围墙向红线内退让 1.5m，退让面积 0.05 hm<sup>2</sup>，退让部分由建设单位建设绿化。

围墙退让红线区域绿化

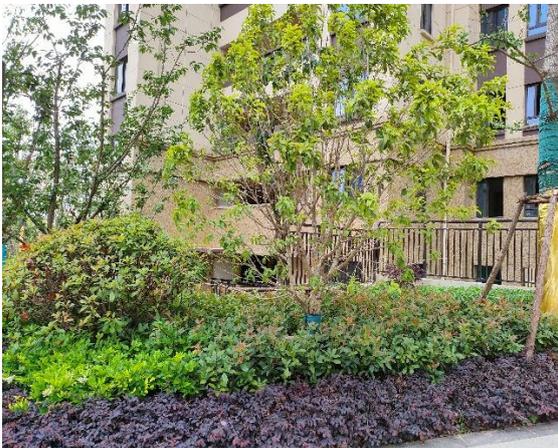
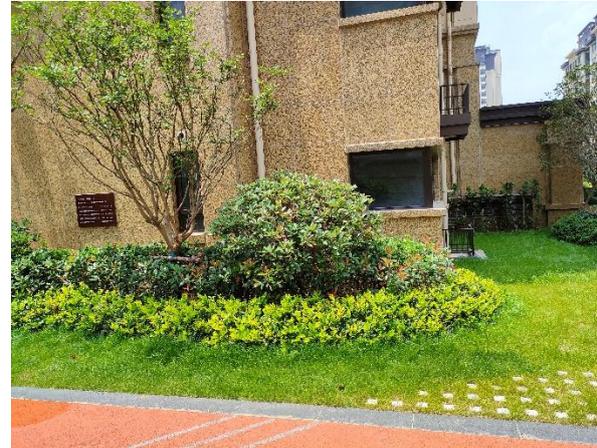
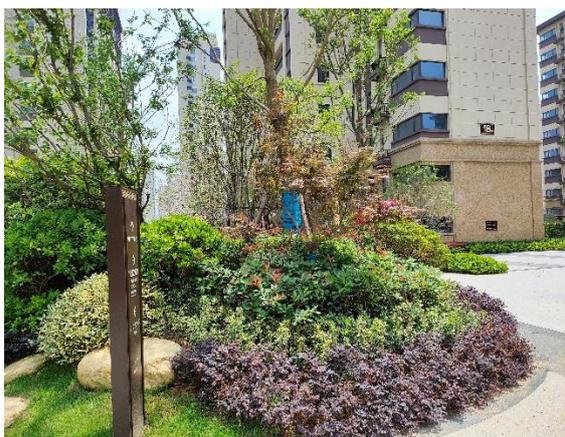
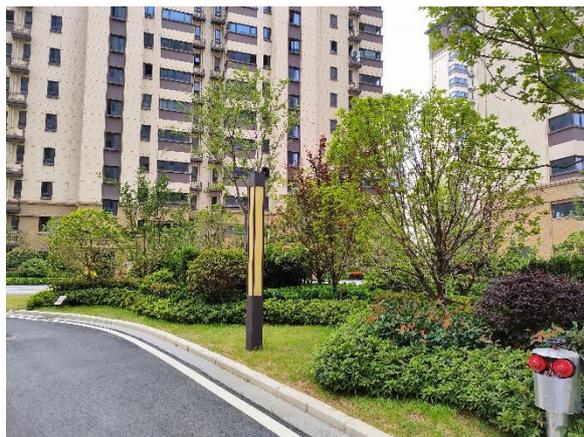
本项目在建构筑物、广场周边未硬化区域进行景观绿化，绿化面积 2.77 hm<sup>2</sup>（乔木 685 株，花灌木 700 株，球类及绿篱 1590 株，地被 10669m<sup>2</sup>，草坪 16685 m<sup>2</sup>）。

绿化

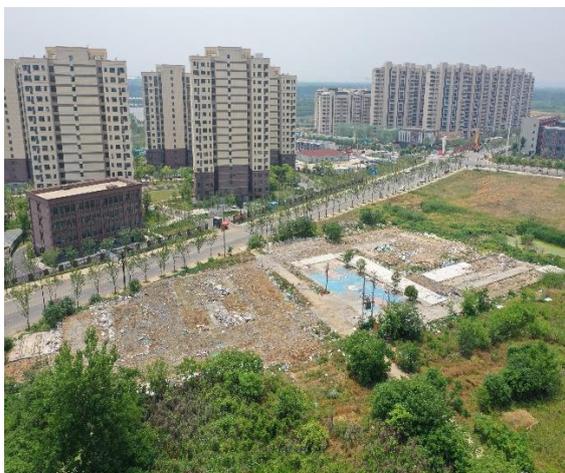
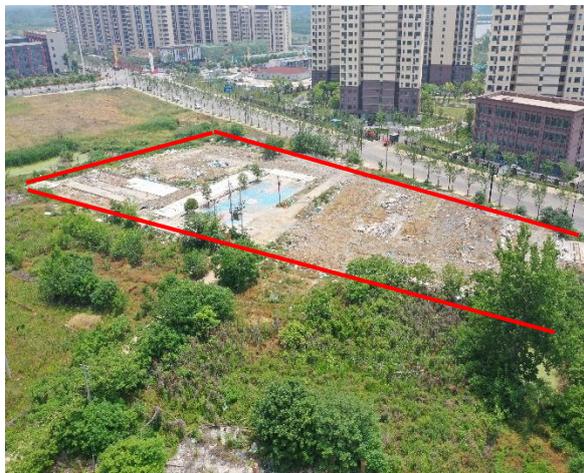
本工程共布设 2 处施工场地，1#施工场地在占地红线内 18#楼北侧，主要为建设单位、监理单位、施工单位的临时办公室及住房，现已拆除临建并建设成项目区绿化广场。2#施工场地在红线外东南侧，主要为施工生活区及项目部，占地 0.63hm<sup>2</sup>，该区域原为住宅用地，政府拆迁后本项目租赁使用，根据租地协议，租赁期结束后，甲方拆除临建保留场地硬化并移交乙方使用，现施工临建已拆除。施工生产生活区占地 0.63hm<sup>2</sup>。

2#施工生产生活区现状

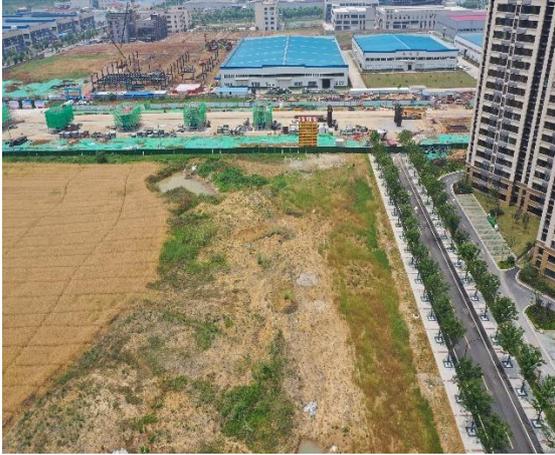
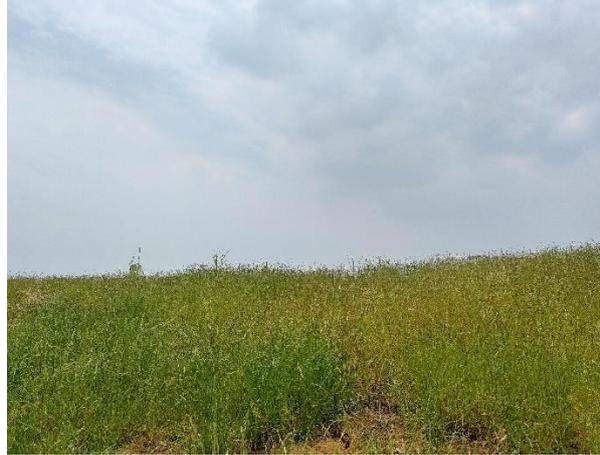
项目临时堆土场位于红线外西侧，主要堆放项目回填土方，占地 1.50hm<sup>2</sup>，施工结束后清除堆土，撒播草籽进行临时防护。

堆土场现状

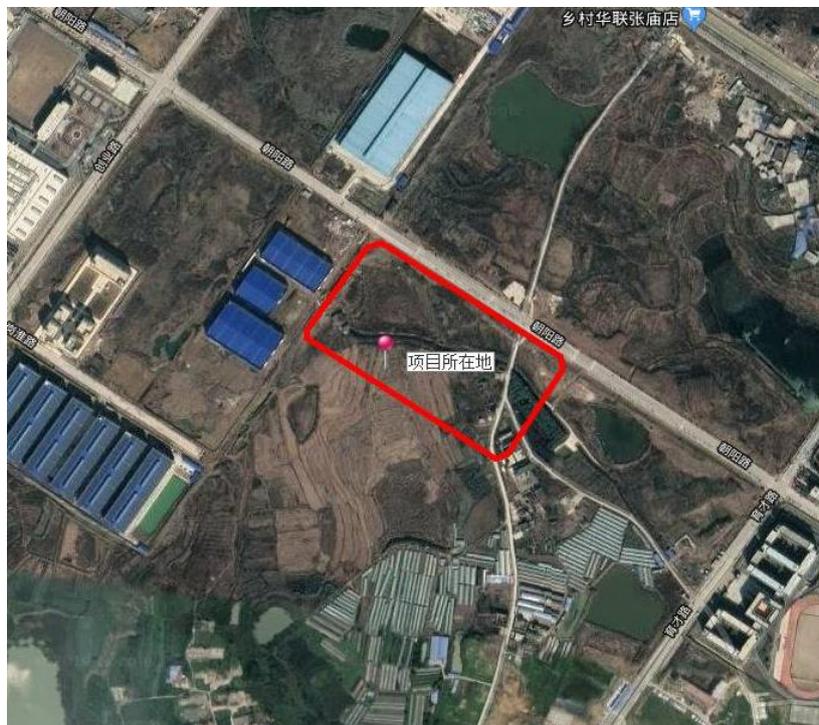
图 1.2 项目区原始地形地貌图

项目区位于长丰县岗集镇，属江淮丘陵区，原始地面高程在56.2~61.2m之间，地势北高南低，地势较为平坦。项目区原始地形地貌图见图1.2。

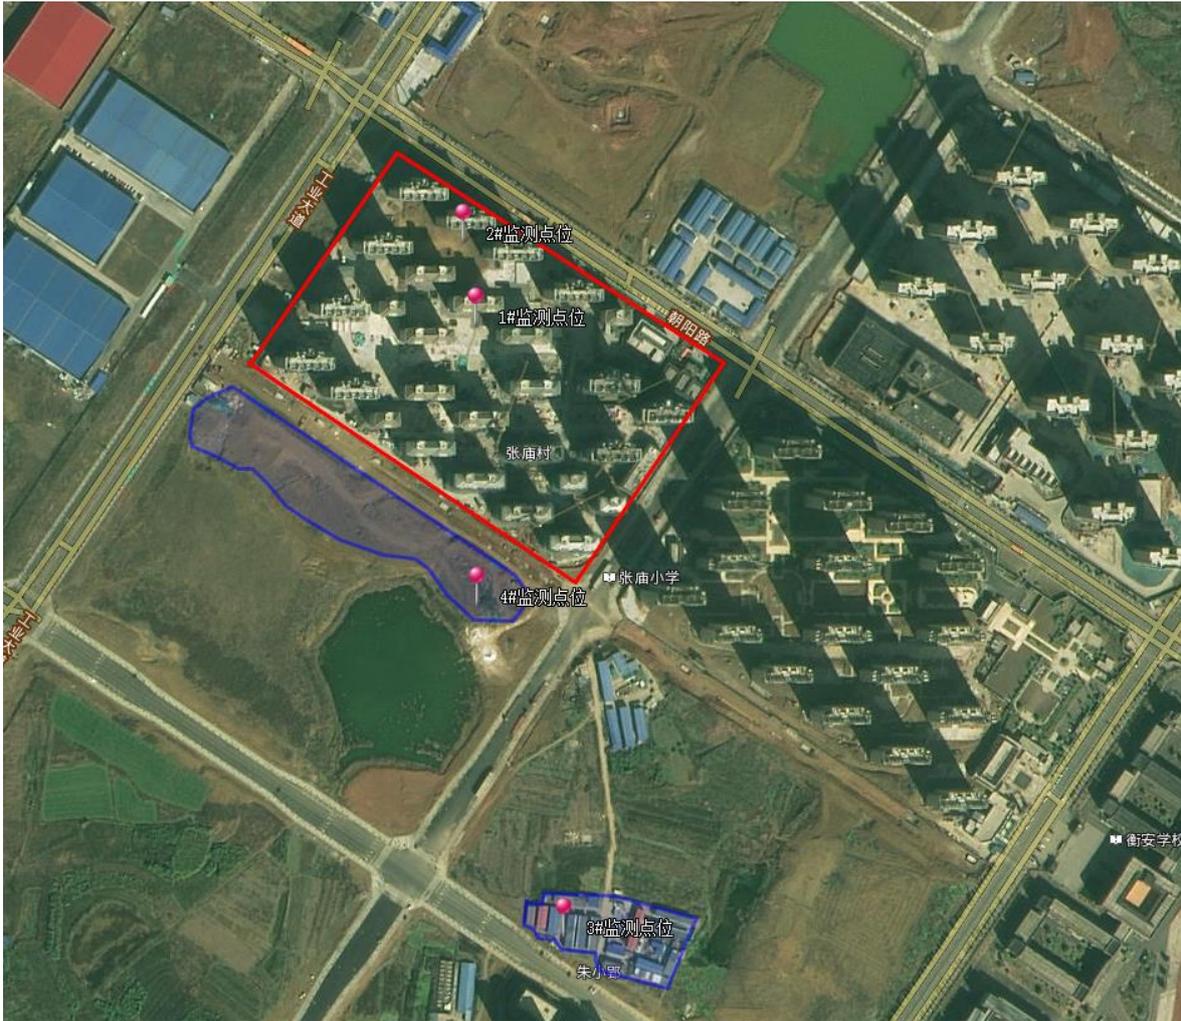
图 1.3 监测点位布设图

根据水土保持方案报告书监测点布设要求，结合工程实际建设情况，共布置了 4 个监测点，分别为主体工程区 2 处、施工生产生活区 1 处、临时堆土场区 1 处。监测点位布设见表 1.3，监测点位置示意图见附图 1.3。

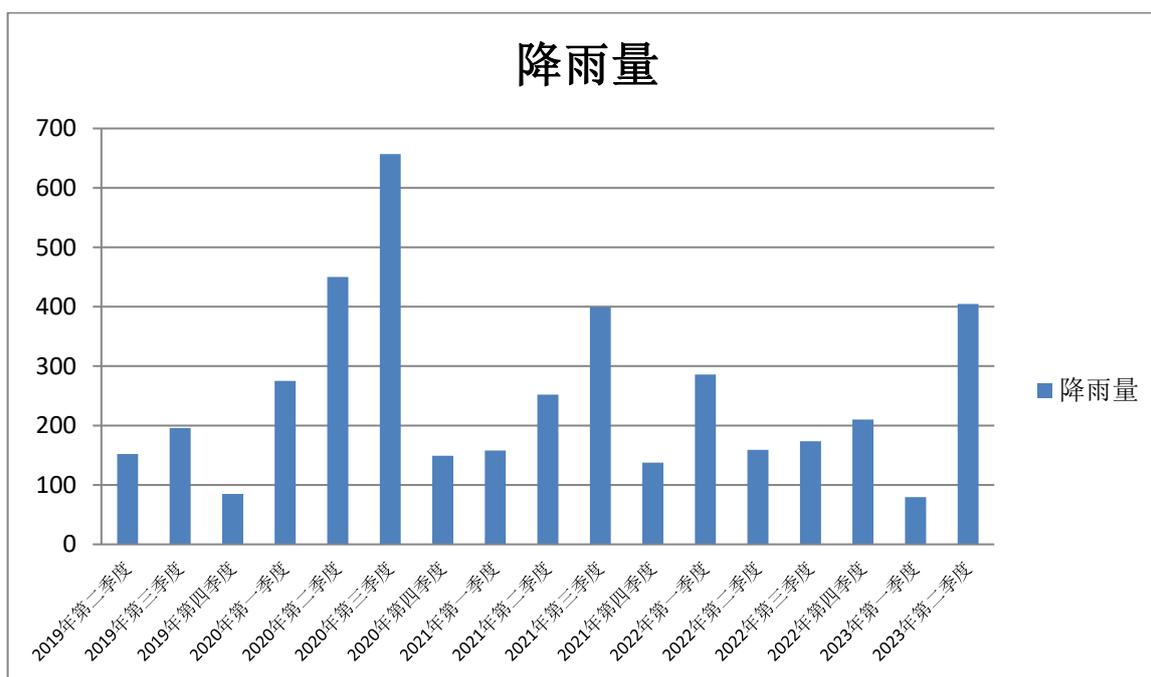
图 5.2 项目降雨量柱状图

从表 5.2 及图 5.2 中可以看出，建设期降雨量年内分布不均，年降雨量主要集中在第二、三季度，是产生水土流失的主要时段。

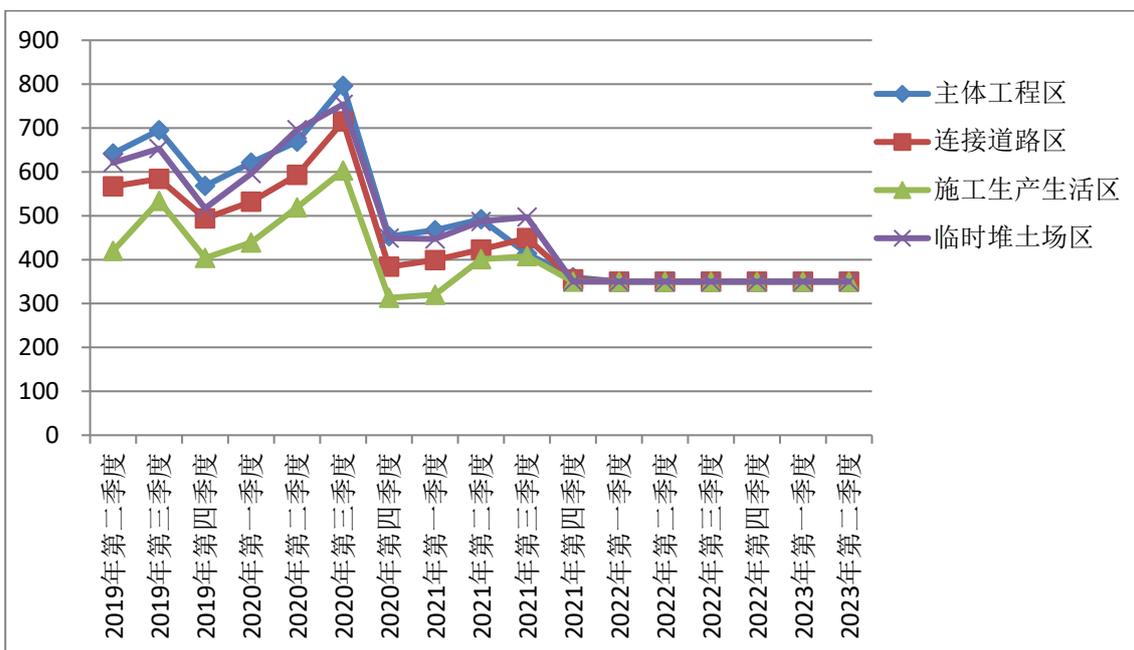
项目区侵蚀强度

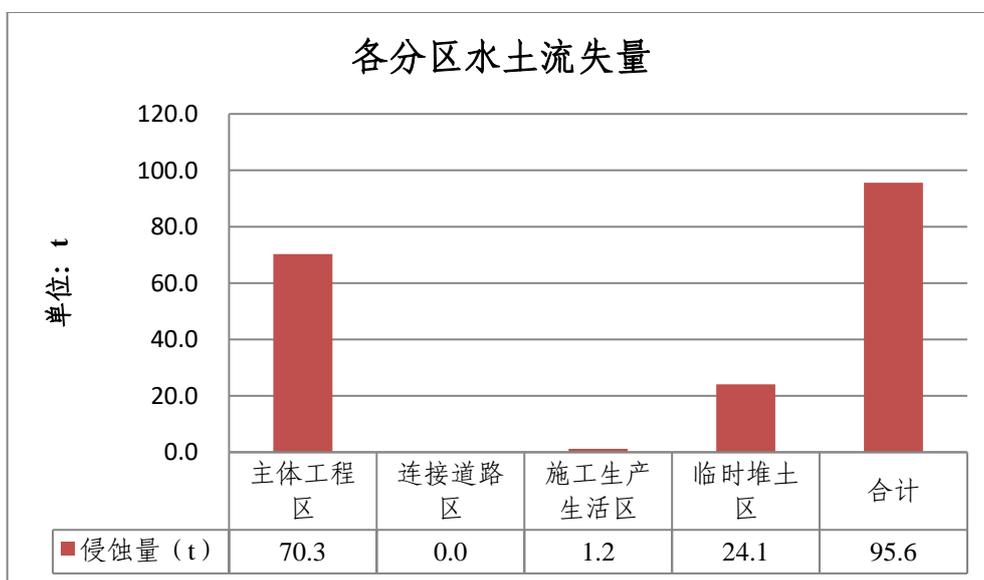
图 5.3 各分区水土流失量图

由表 5.7、图 5.3、图 5.4 可知，施工期间主要的土壤流失发生在 2019~2020 年，这期间主要由于场地的平整、建构筑物基础开挖及回填、道路修建等活动，地表裸露、抗侵蚀能力减弱，造成项目区水土流失的主要原因；随着构建筑物的硬化，项目区内排水绿化的实施，水土保持措施功能得到逐渐发挥，水土流失逐渐减少达到稳定状态。
