合肥市长丰县岗集镇 CF2019-01 号地块建设项目

# 水土保持设施验收报告

建设单位：合肥梁拓置业有限公司

编制单位：安徽鑫成水利规划设计有限公司

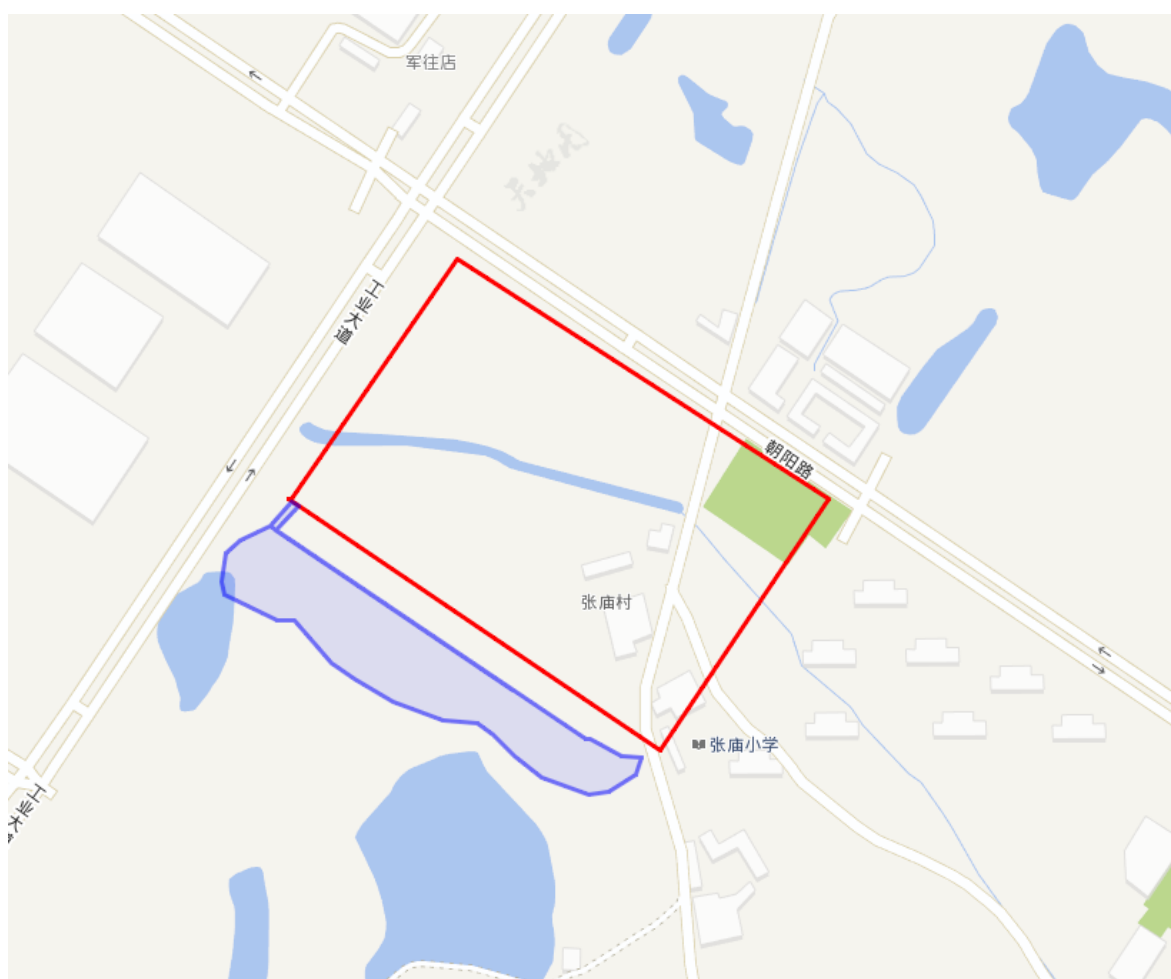
图 1.1 地理位置图

合肥市长丰县岗集镇 CF2019-01 号地块建设项目位于长丰县岗集镇，东至朝阳路，南至富民路，西至规划支路，北至兴业大道（经纬度坐标：经度 117°9'3.19"，纬度 31°58'6.06"），交通便利。项目地理位置详见图 1.1。

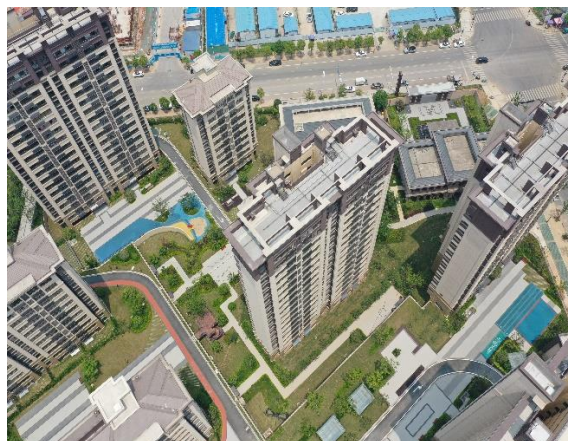
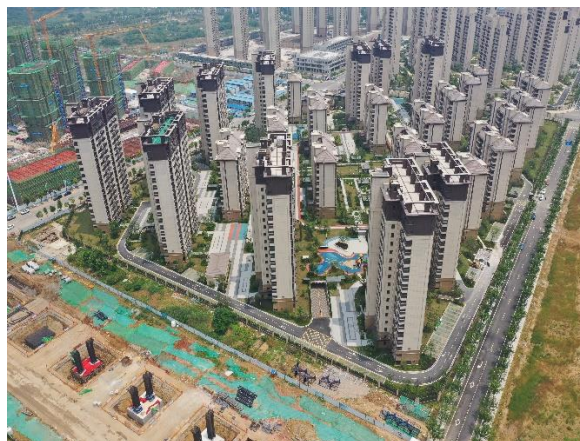
建构筑物

主要建设 28 栋住宅，1 栋商业楼，2 栋社区及物业用房，1 栋配电房，建筑基底面积 1.19hm<sup>2</sup>，总建筑面积 163427.802m<sup>2</sup>，其中地上建筑面积 124687.422m<sup>2</sup>，地下建筑面积 38740.38m<sup>2</sup>。

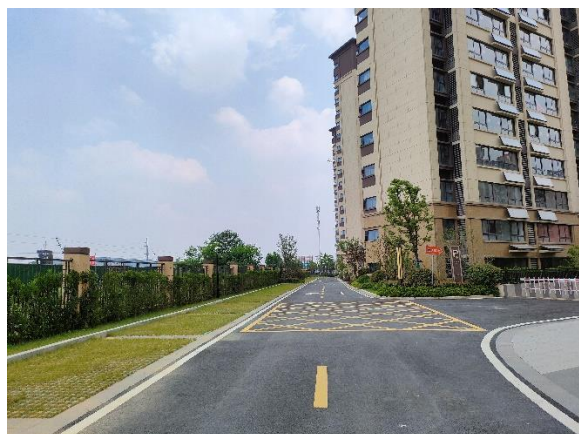
内部道路

项目用地内车行道道路宽 6m，人行道宽 4m，道路长 1561m，占地 0.82hm<sup>2</sup>；地上停车场 124 个，占地 0.18hm<sup>2</sup>，广场硬化区域占地 1.97hm<sup>2</sup>；本项目道路、广场等硬

化区域共占地 2.97hm<sup>2</sup>。

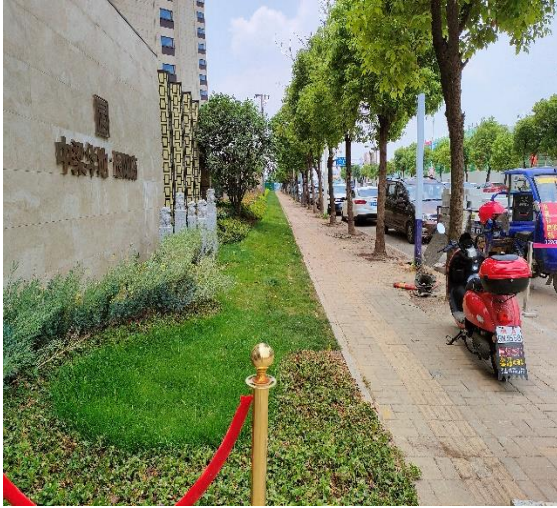
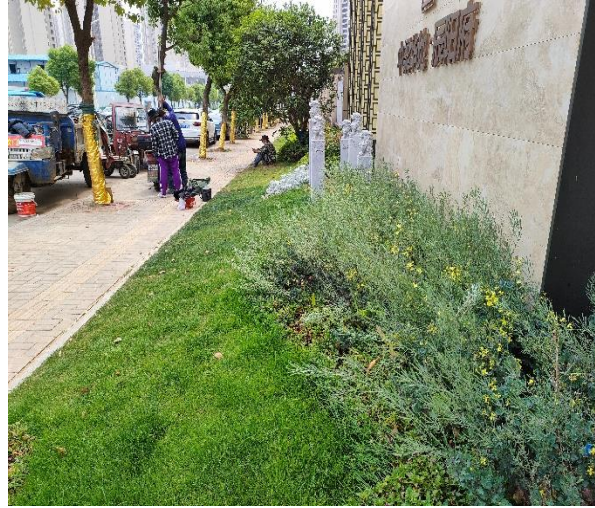
围墙退让红线区域绿化

项目红线范围面积 69270.80m<sup>2</sup>，围墙内占地面积 68784.80m<sup>2</sup>，其中东侧、西侧、北侧围墙位于红线处，南侧围墙向红线内退让 1.5m，退让面积 0.05 hm<sup>2</sup>，退让部分由建设单位建设绿化，其绿化面积已纳入景观绿化面积中。

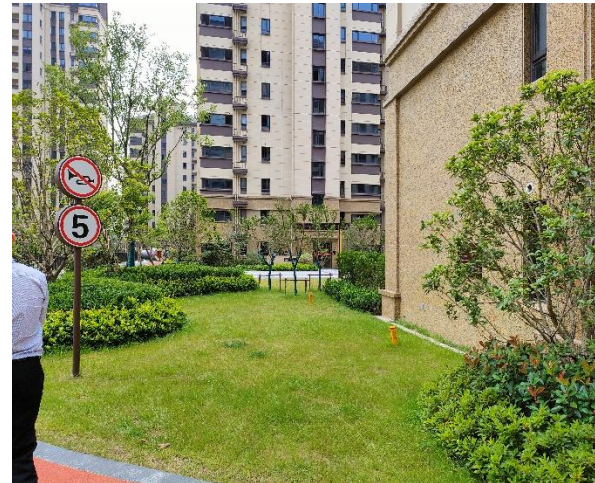
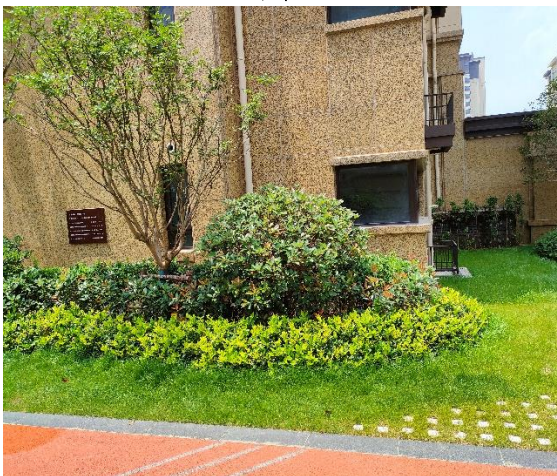
绿化

本项目在建构筑物、广场周边未硬化区域进行景观绿化，绿化面积 2.77 hm<sup>2</sup> (乔木 685 株，花灌木 700 株，球类及绿篱 1590 株，地被 10669m<sup>2</sup>，草坪 16685 m<sup>2</sup>)。

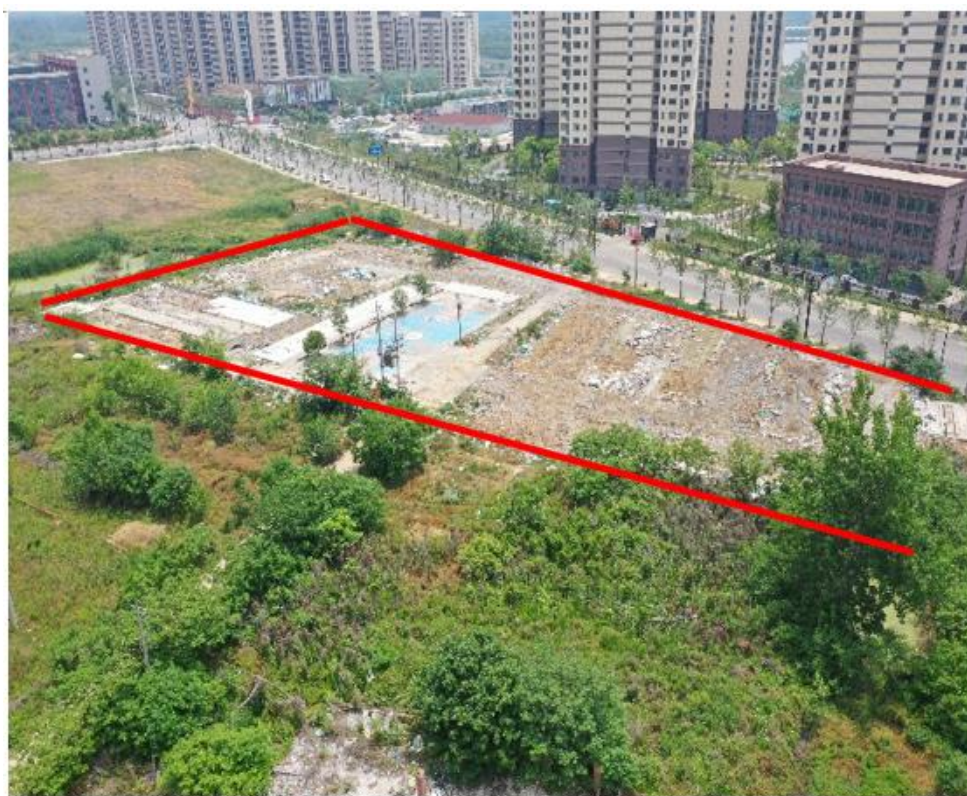
2#施工场地

本工程共布设 2 处施工场地，1#施工场地在占地红线内 18#楼北侧，主要为建设单位、监理单位、施工单位的临时办公室及住房，现已拆除临建并建设成项目区绿化广场。2#施工场地在红线外东南侧，主要为施工生活区及项目部，占地 0.63hm<sup>2</sup>，该区域原为住宅用地，政府拆迁后本项目租赁使用，根据租地协议，租赁期结束后，甲方拆除临建保留场地硬化并移交乙方使用，现施工临建已拆除。施工生产生活区占地 0.63hm<sup>2</sup>。

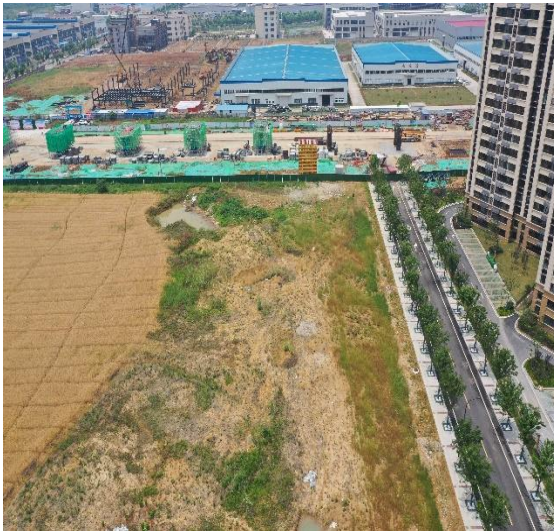
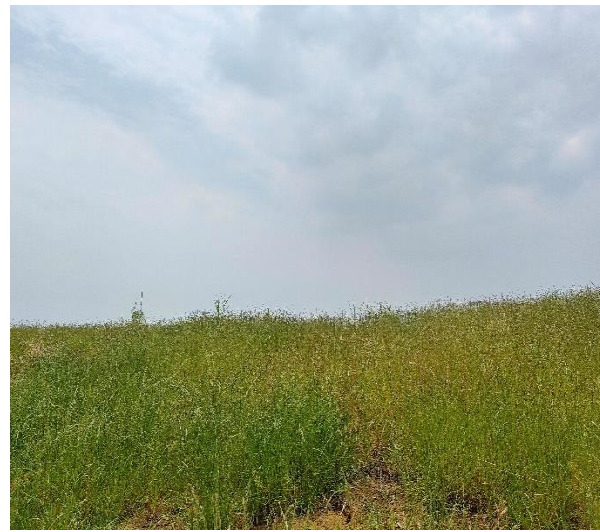
堆土场现状

项目临时堆土场位于红线外西侧，主要堆放项目回填土方，占地 1.50hm<sup>2</sup>，施工

结束后清除堆土，撒播草籽进行临时防护。

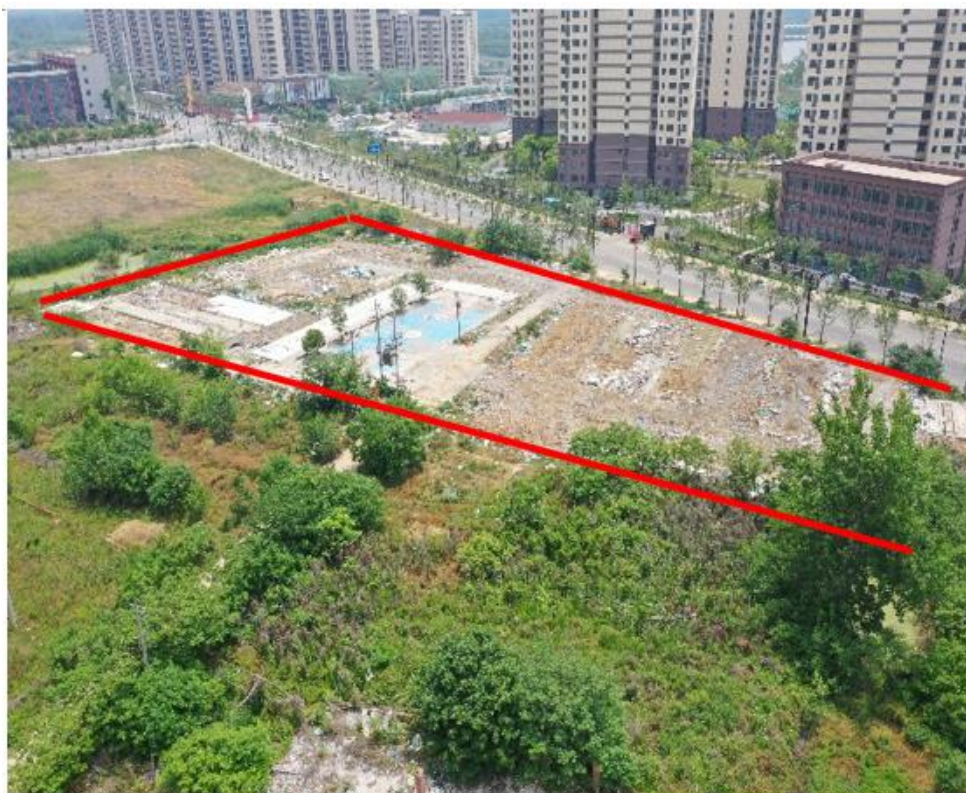
施工场地布设图

本工程共布设 2 处施工场地，1#施工场地在占地红线内 18#楼北侧，主要为建设单位、监理单位、施工单位的临时办公室及住房，现已拆除临建并建设成项目区绿化广场。2#施工场地在红线外东南侧，主要为施工生活区及项目部，占地  $0.63\text{hm}^2$ ，该区域原为住宅用地，政府拆迁后本项目租赁使用，根据租地协议，租赁期结束后，甲方拆除临建保留场地硬化并移交乙方使用，现施工临建已拆除。施工生产生活区占地  $0.63\text{hm}^2$ 。

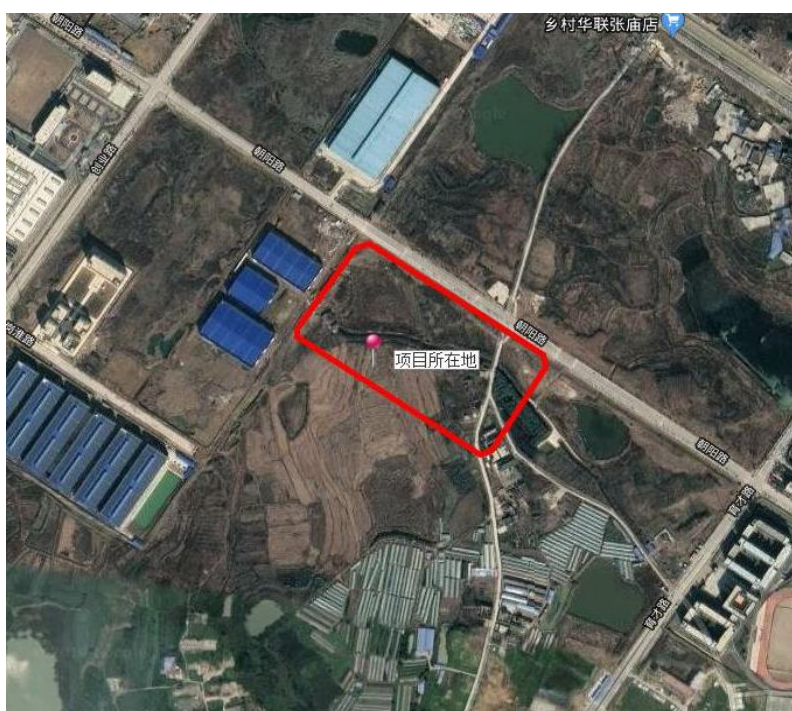
图 1.2 项目原始地形地貌图

项目区位于长丰县岗集镇，属江淮丘陵区，原始地面高程在56.2~61.2m之间，地势北高南低，地势较为平坦。项目区原始地形地貌图见图1.2。

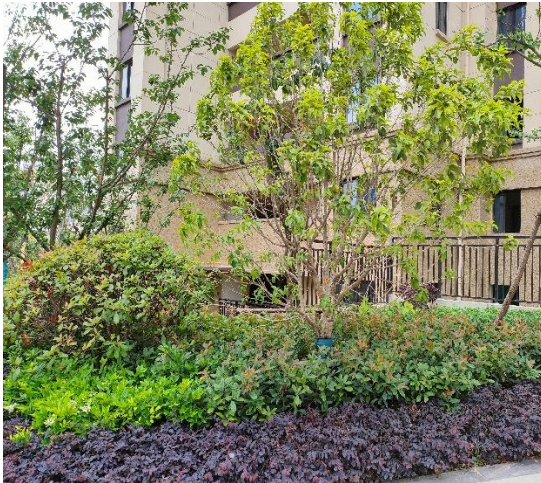
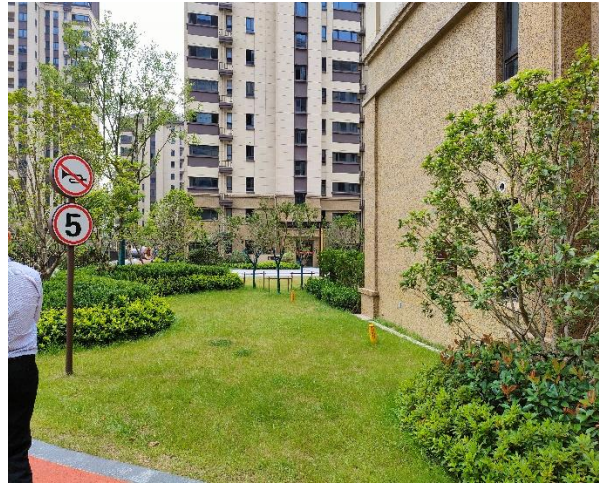
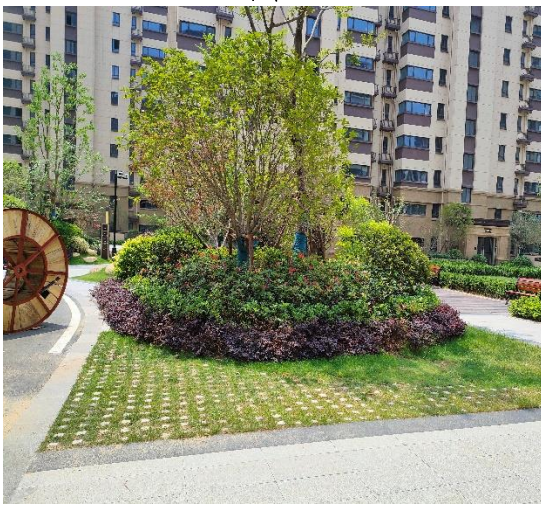
绿化

主体工程区: 植被建设 2.77hm<sup>2</sup> (乔木 685 株, 花灌木 700 株, 球类及绿篱 1590 株, 地被 10669m<sup>2</sup>, 草坪 16685 m<sup>2</sup>)。
