年产 20 万立方米环保高密度板连续平压生产线项目（一期）

# 水土保持设施验收报告

建设单位：安徽雨佳高科技板材有限公司

编制单位：安徽鑫成水利规划设计有限公司

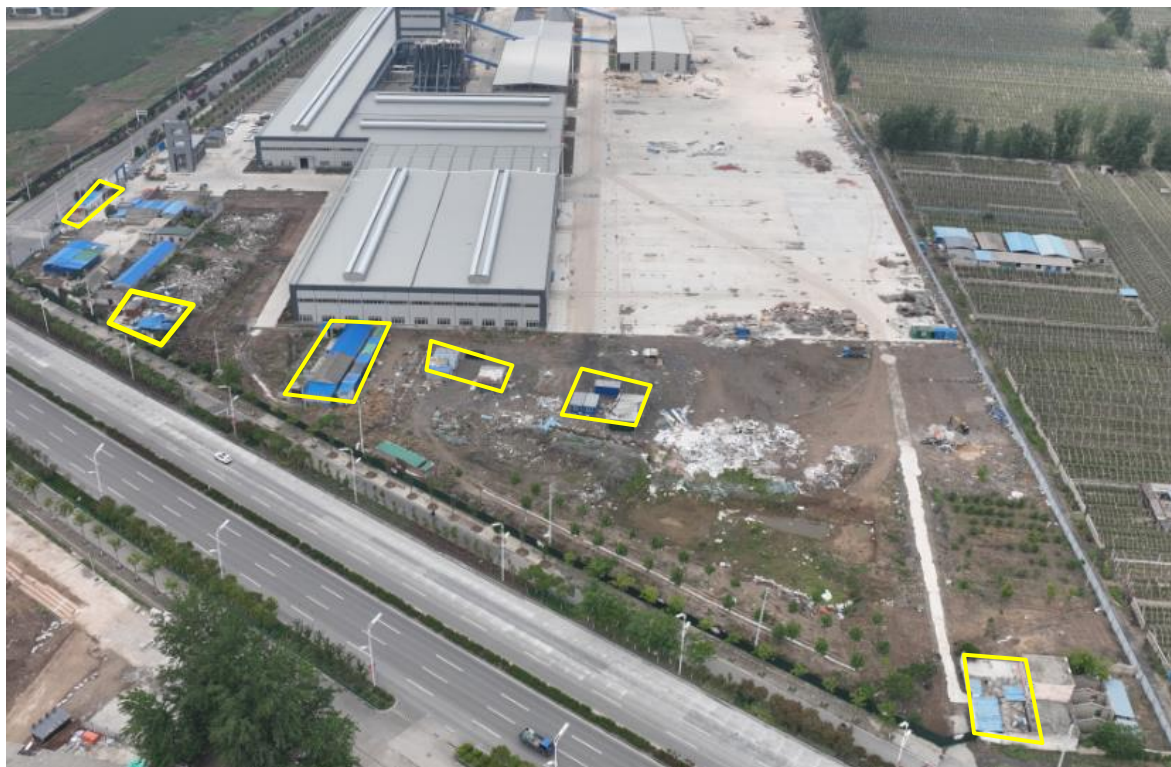
根据现场调查及与建设单位沟通，项目区临时办公生活区布置在项目的东南角以及项目区东边的空地上，主要为项目施工进度安排和工人居住，位于征地红线内，总占地面积 0.20hm<sup>2</sup>，目前未拆除，保留到二期建设使用。

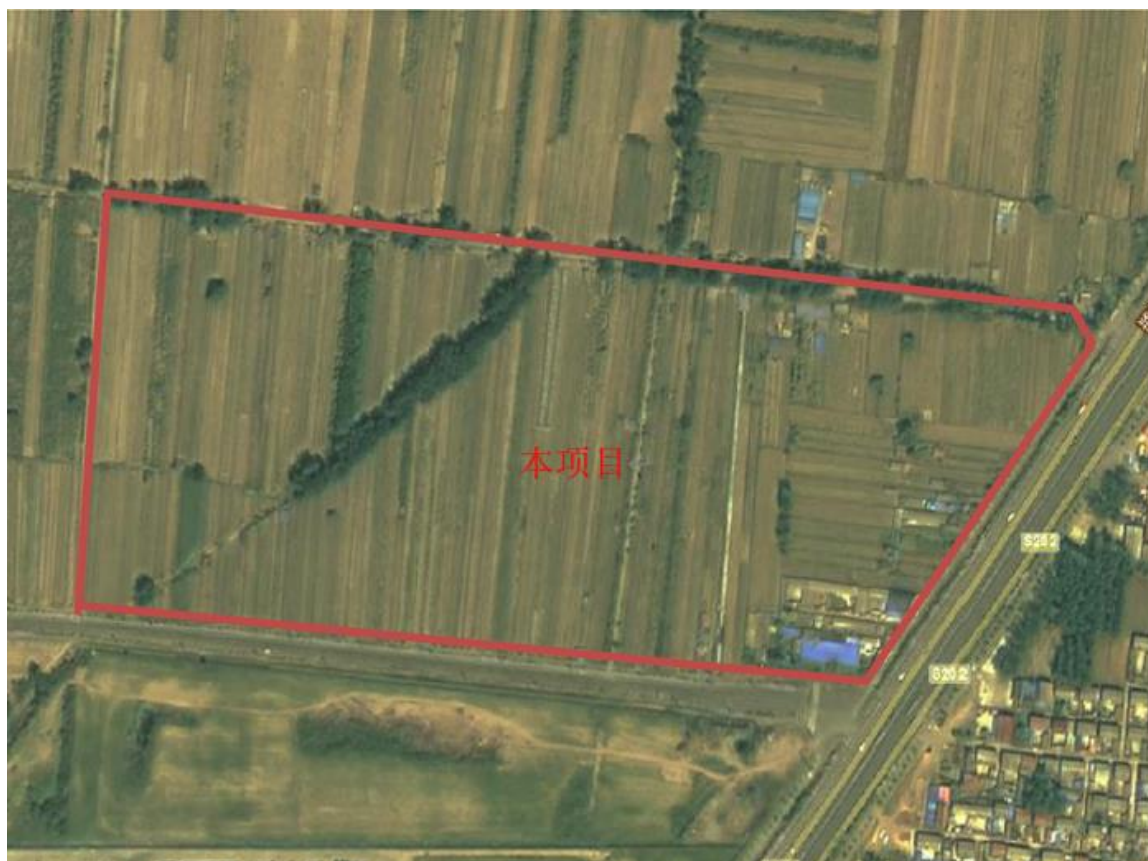
图 1.2 项目原始地形地貌图

本项目场地位于淮北市杜集区, 地貌属淮北平原的一部分, 位于淮北平原的北部, 华北平原南缘。区境内东部分布着淮阴山脉的东延部分, 呈丘陵状, 由于长期遭受风化, 山坡大多平缓, 原始地面高层 33.70~34.05m, 整体地面较平坦。

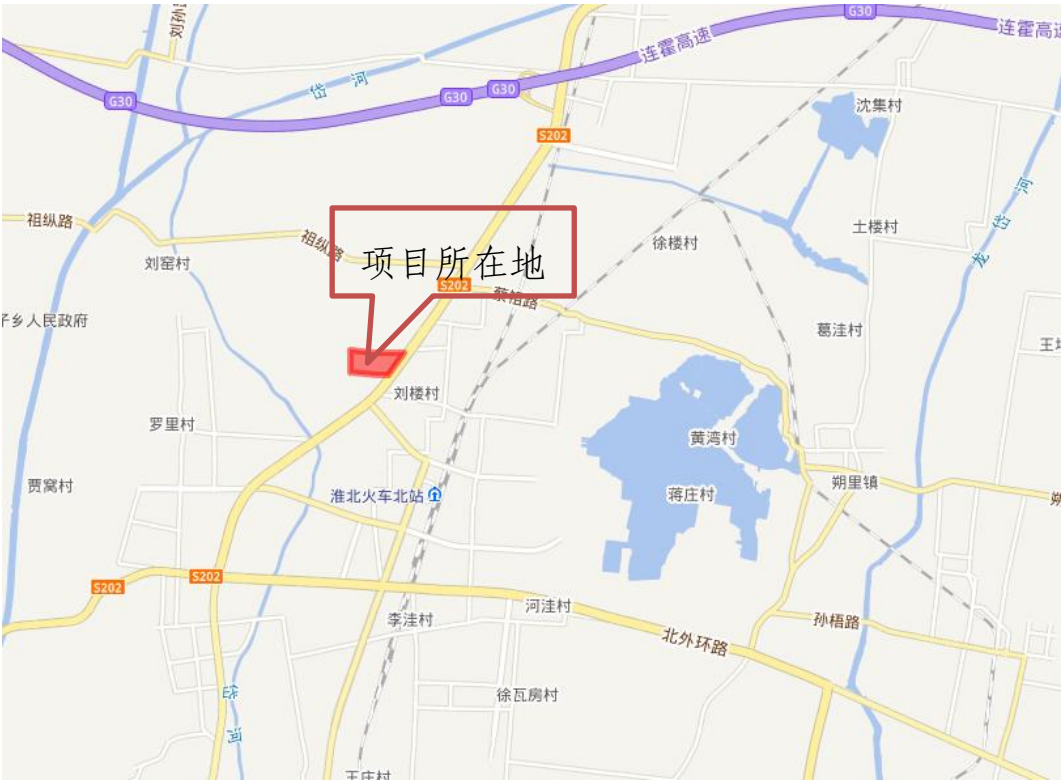
图 1.3 项目地及周边河流水系图

本项目建于淮北市杜集区山河大道北侧，东山路西，主体工程设计厂区内采取盖板排水沟进行雨水收集；厂区出入口附近布设雨水管与排水沟连接。排水沟及雨水管道沿线布置雨水检查井，南侧布置3道排水口接入市政雨水管道，西侧布置2道排水口接入市政雨水管道。
