荣盛华府三区项目

水土保持监测总结报告

建设单位：蚌埠荣盛祥云房地产开发有限公司

监测单位：安徽鑫成水利规划设计有限公司

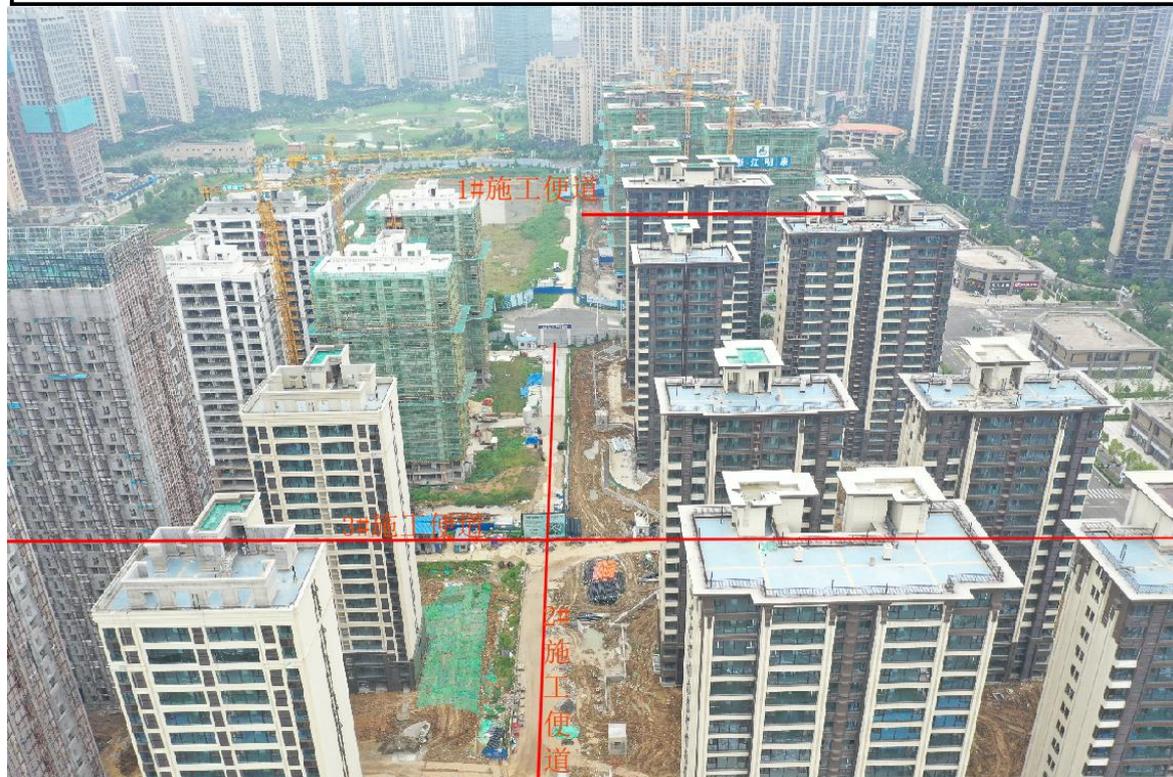
施工便道

本工程利用现有的外部道路进场，场地内布设 3 条临时施工便道，1#施工便道位于 1、2 地块之间规划善水东路，2#和 3#施工便道位于 3~6 地块规划商贸街和规划丽水东路位置。总占地 0.86hm²。

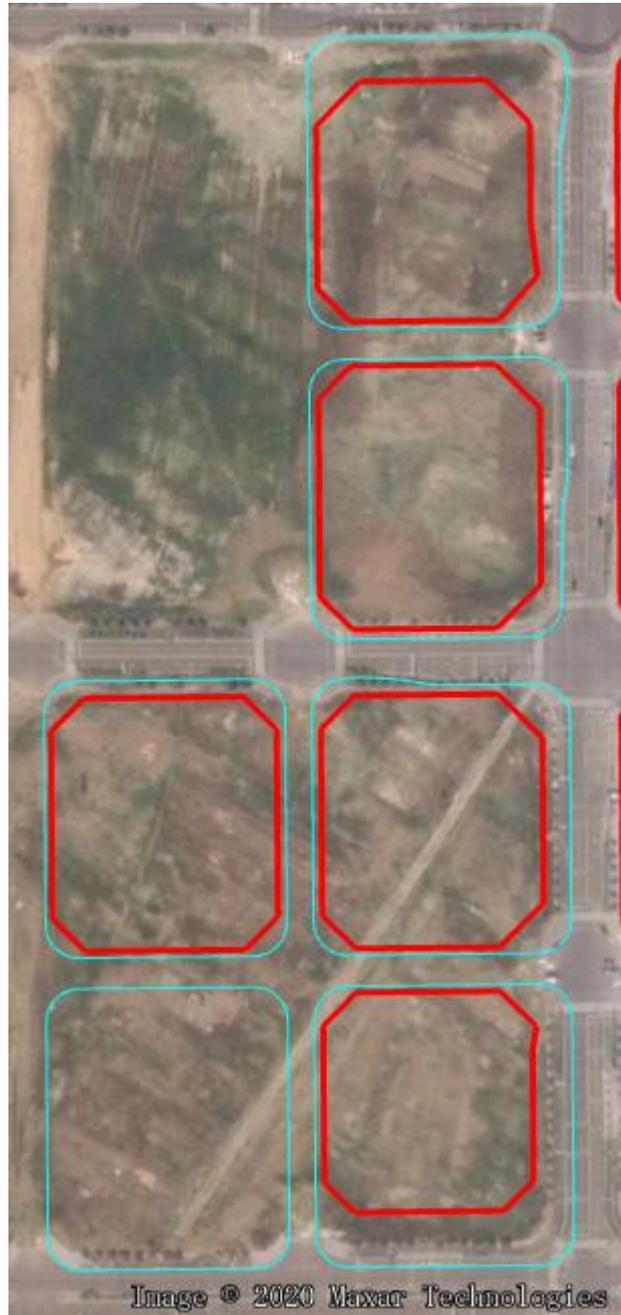
图 1.2 项目区原始地形地貌图

项目地处江淮丘陵区，项目区原为其他土地（空闲地），原始地面高程约在21.08m~22.64m之间，整体地势平坦。项目区原始地形地貌图见图1.2。

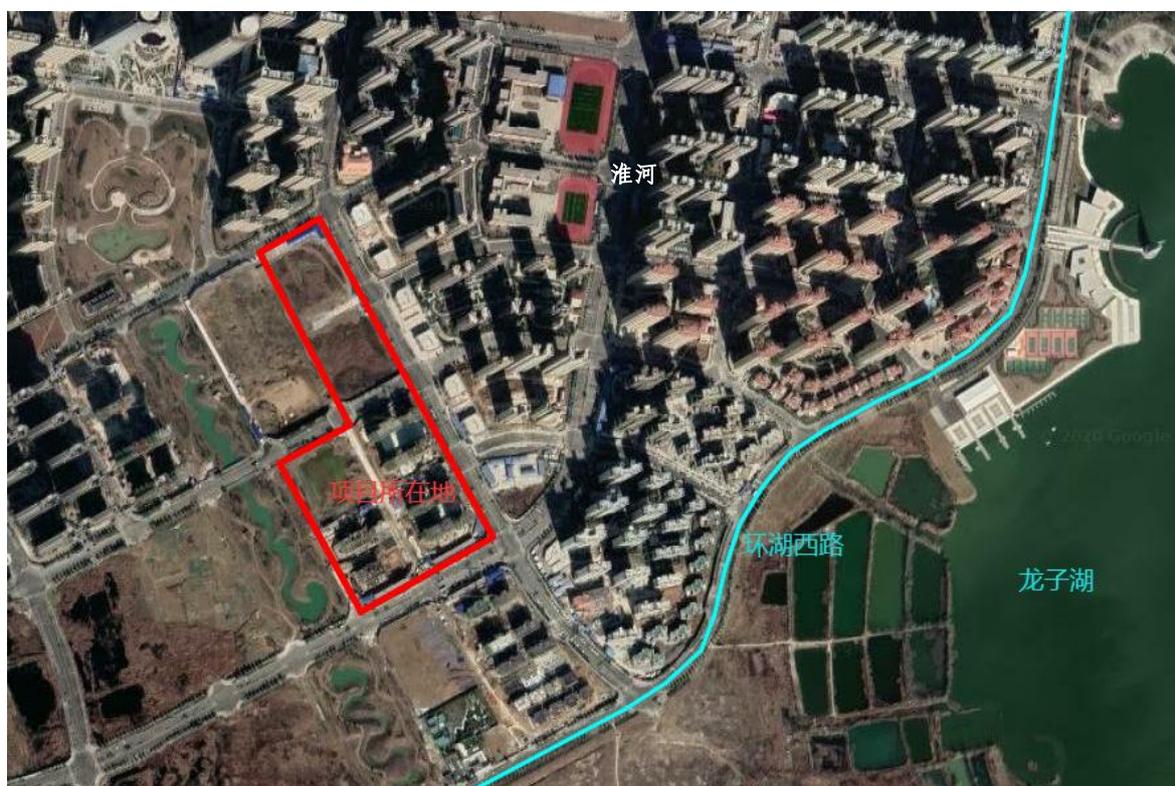
项目区河流水系图见图 1.3。

龙子湖位于蚌埠市东郊，其水源于东、西芦山，向北平行于蚌埠堤圈东侧直接入淮河，河道长约 10km。河口建有郑家渡翻水站可相机从淮河翻水，距出口 1.2km 处建郑家渡闸，距出口 2.0km 处建曹山闸。曹山闸以上至徐桥段水面开阔，为湖区。龙子湖集水面积 140km²，流域形状如扇，沿分水岭低山残丘连绵。辐射形的河岔伸向东、南、西三面，集高地来水于河内。湖面南北长 6.5km，宽约 1km。在正常蓄水位 17.5m 时，水面面积 8.7km²，库容 1700 万 m³。

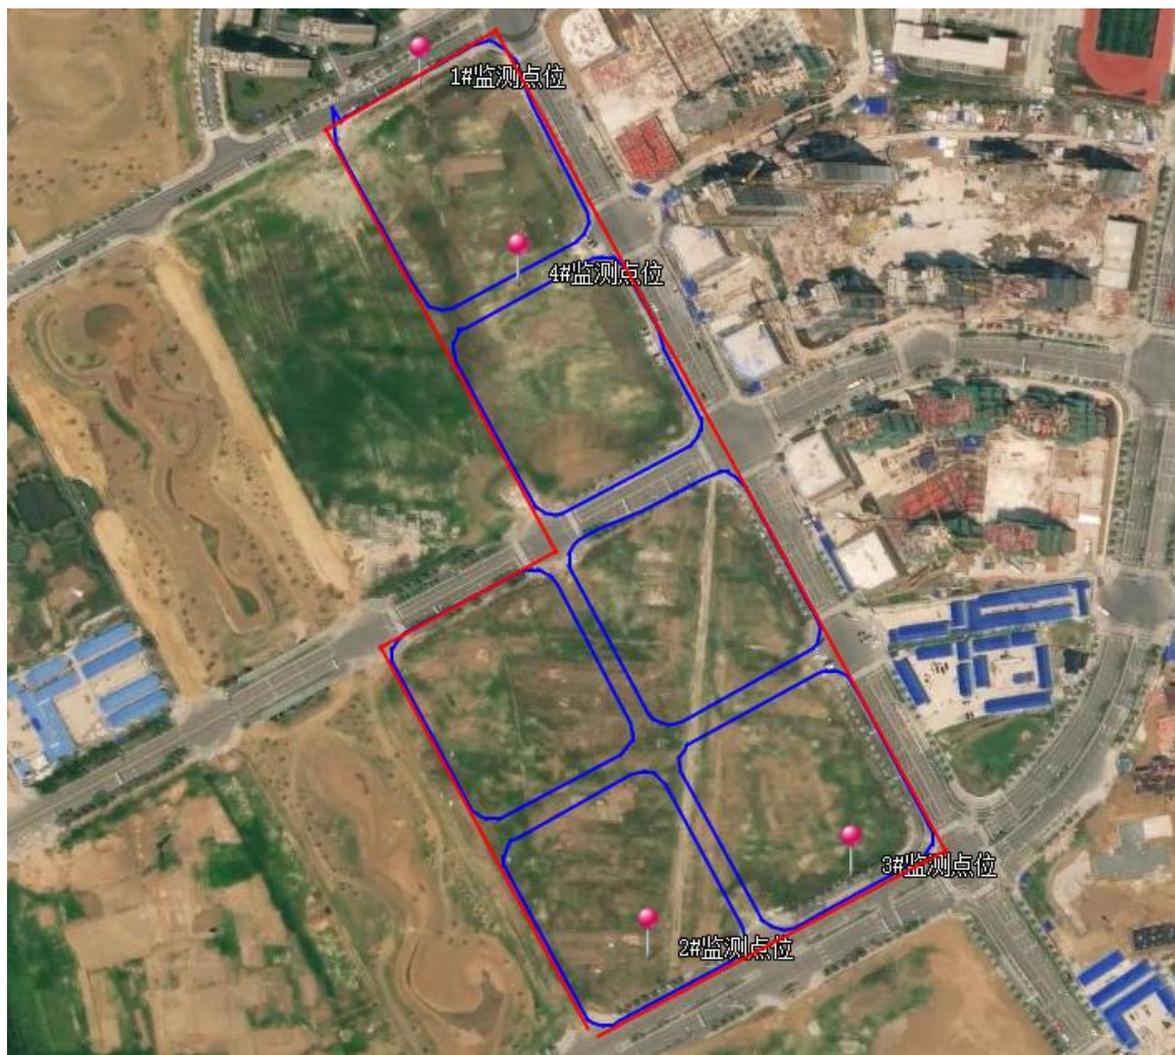
图 1.4 监测点位布设图

根据水土保持方案报告书监测点布设要求，结合工程实际建设情况，共布置了 4 个监测点，分别为主体工程区 2 处、代建工程区 1 处和临时施工道路区 1 处。监测点位布设见表 1.3，监测点位置示意图见附图 1.4。

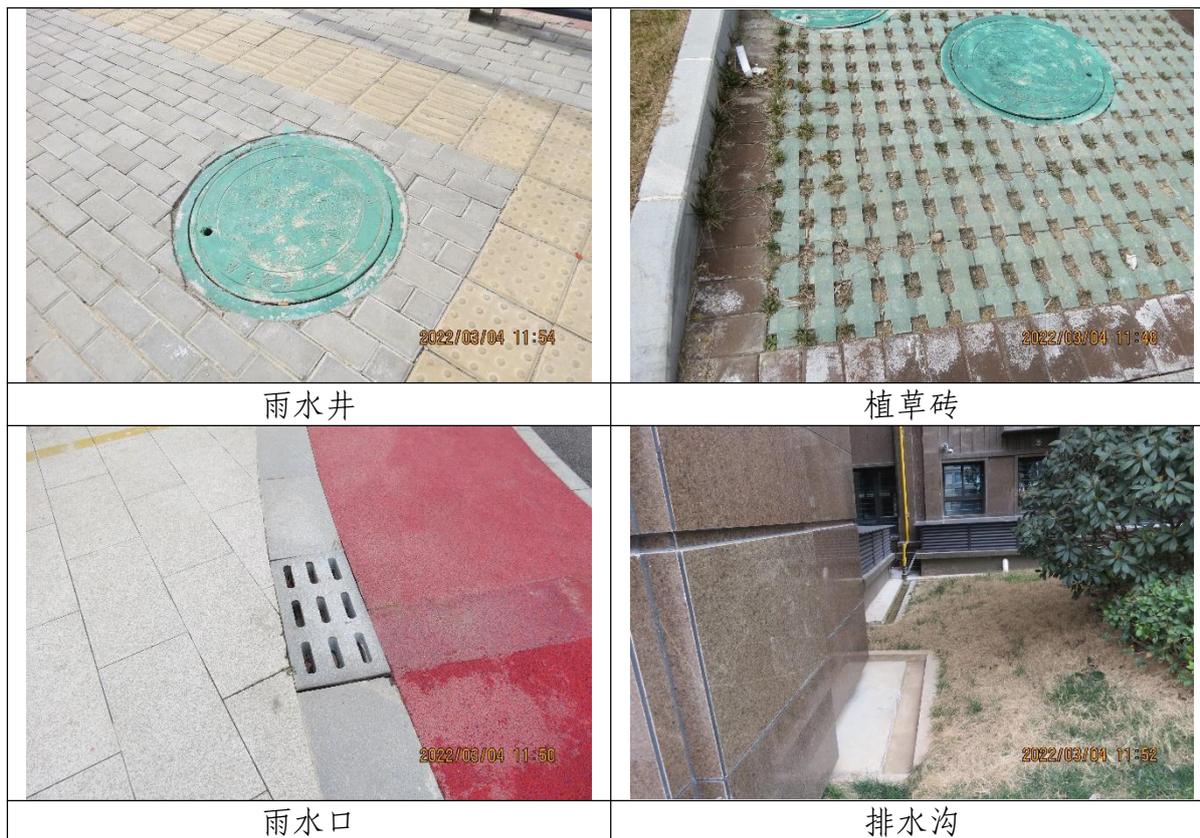
表 4.1 水土保持工程措施完成情况表

防治分区	防治措施	单位	工程量	实施时间	位置
主体工程区	土地整治	hm ²	3.13	2021.4~2021.6	植被建设区域
	雨水管道	m	3230	2020.7~2021.3	沿建构筑物、道路布设
	雨水井	m	95	2020.7~2021.3	沿建构筑物、道路布设
	排水沟	m	1200	2020.7~2021.3	沿建构筑物布设
	植草砖	hm ²	0.11	2021.10~2021.11	地面停车场
	灌溉设施	套	6	2021.4~2021.6	植被建设区域
代建工程区	土地整治	hm ²	0.80	2021.5~2021.6	代建市政绿化区域

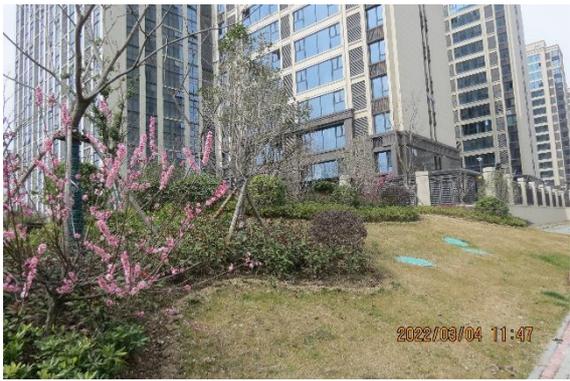
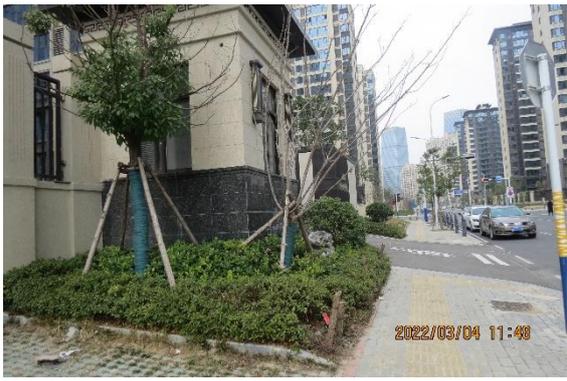
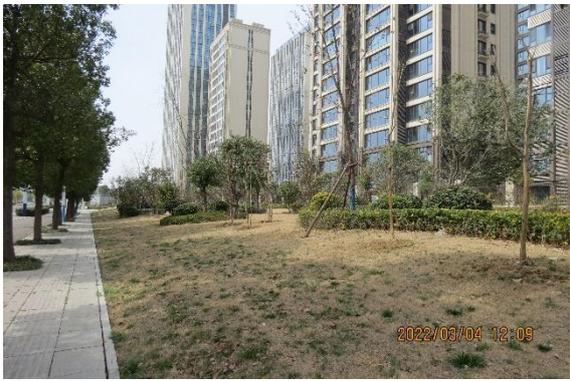
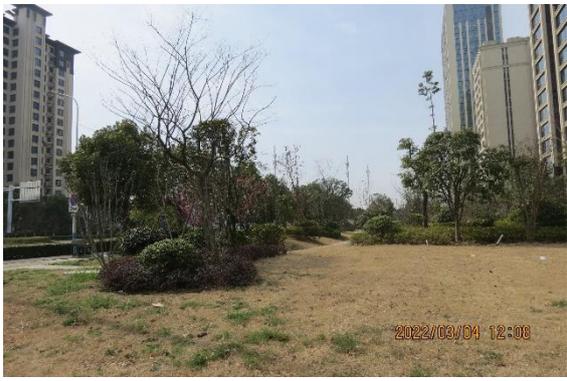
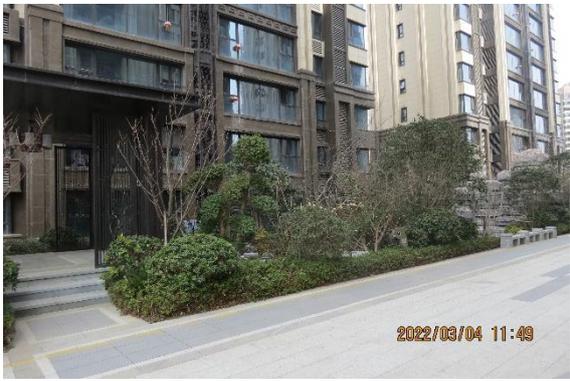
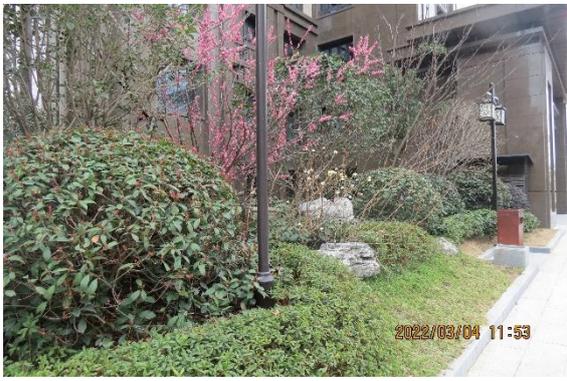
代建工程区植被建设	主体工程区植被建设

代建工程区植被建设	代建工程区植被建设

主体工程区植被建设	主体工程区植被建设

植物措施实施前都进行了土地整治和覆土，苗木规格符合设计要求，植物措施总体质量合格，长势良好，后期需加强植物措施养护管护工作。

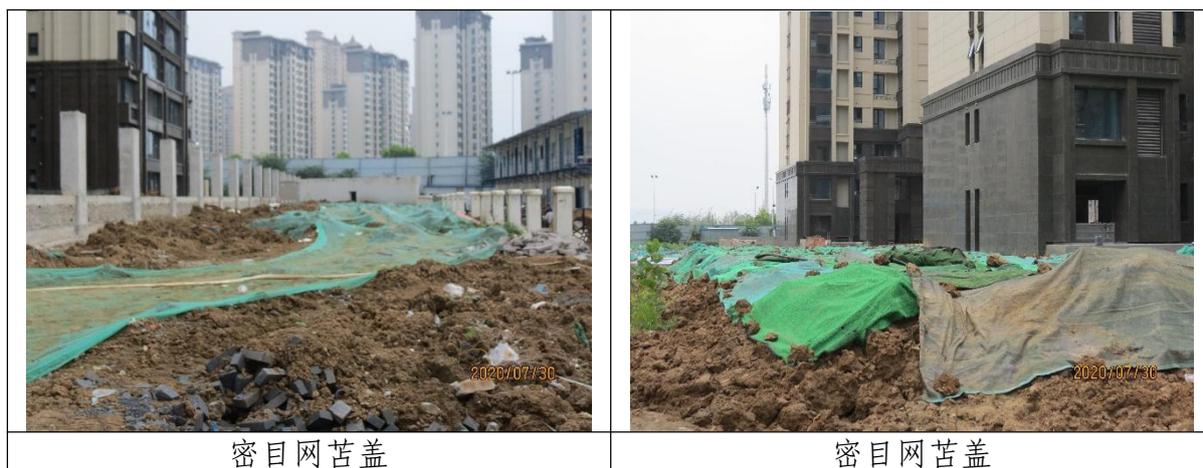
防治分区	防治措施	单位	工程量	实施时间	位置
主体工程区	密目网苫盖	m ²	6000	2018.10-2021.4	裸露地表
代建工程区	密目网苫盖	m ²	2600	2019.1~2021.3	裸露地表

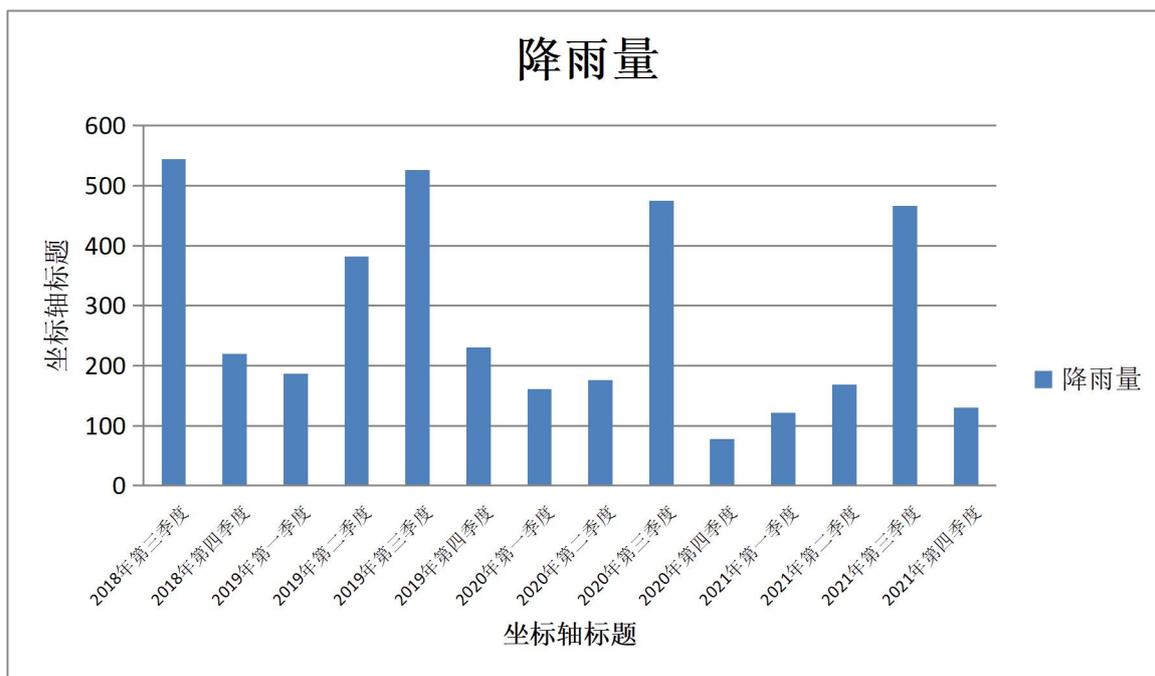
图 5.2 项目降雨量柱状图

从表 5.2 及图 5.2 中可以看出，建设期降雨量年内分布不均，年降雨量主要集中在第二、三季度，是产生水土流失的主要时段。

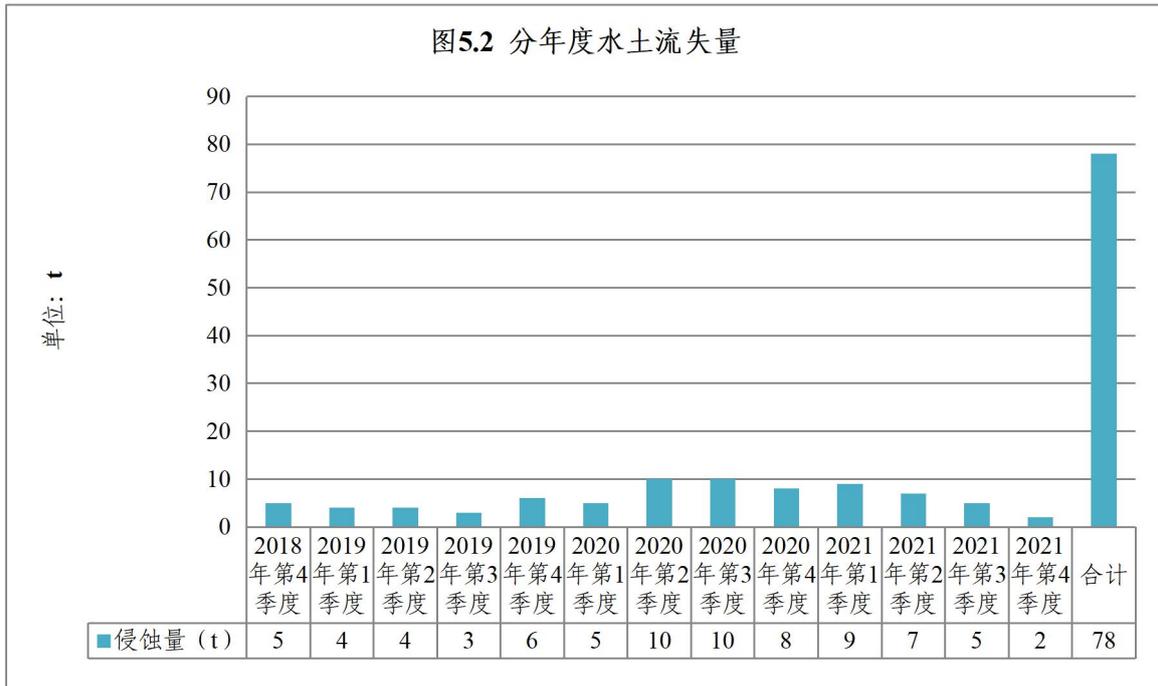
由表 5.6、图 5.2 可知，施工期间主要的土壤流失发生在 2020 年，这期间主要是由于场地的平整，基坑的开挖、堆土的堆弃，地表裸露、抗侵蚀能力减弱，造成项目区水土流失的主要原因；随着构建筑物的硬化，项目区内排水绿化的实施，水土保持措施功能得到逐渐发挥，生态环境逐步得到恢复和改善，水土流失逐渐减少达到稳定状态。
