中复光华城一期工程项目

水土保持监测总结报告

建设单位：蚌埠中复科技投资有限公司

监测单位：安徽鑫成水利规划设计有限公司

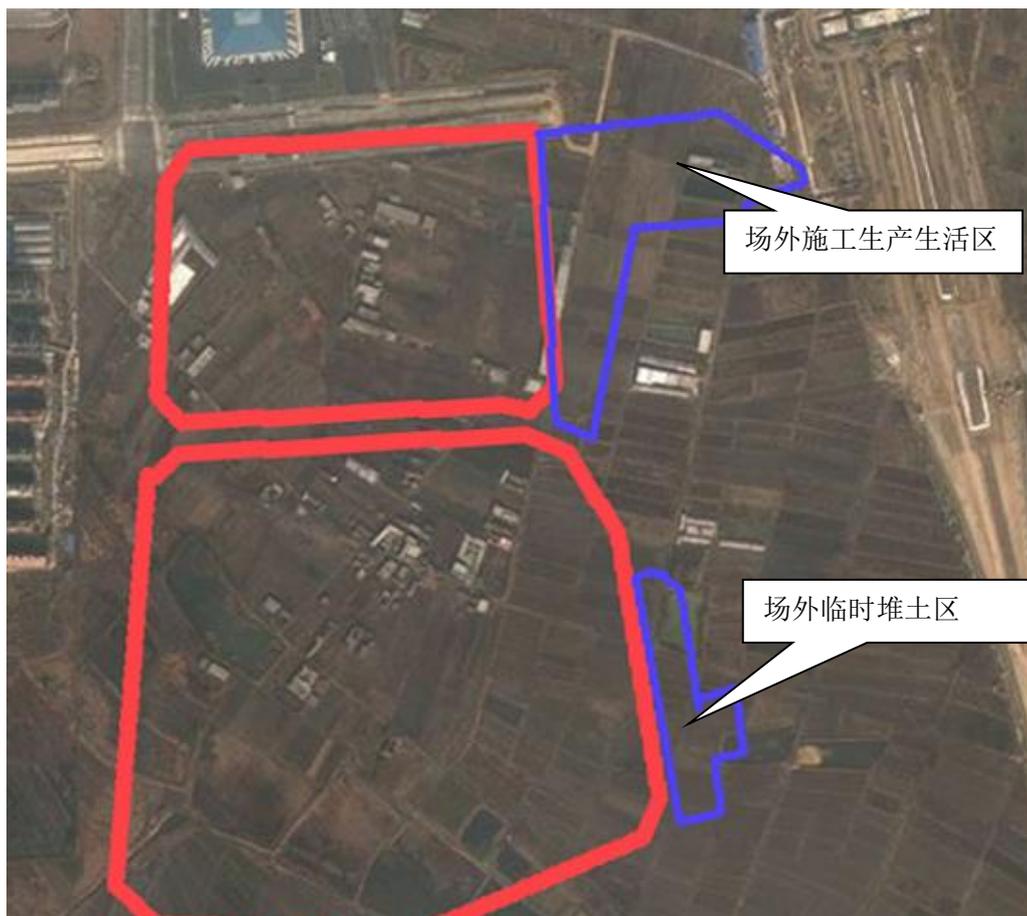
图 1.2 项目区原始地形地貌图

项目区位于蚌埠市龙子湖东南郊, 属淮河南岸丘陵地貌, 场区地形总体较为平坦, 原始地面高程在 24.70m ~ 28.00m 之间, 整体地势西低东高。项目区原始地形地貌图见图 1.2。

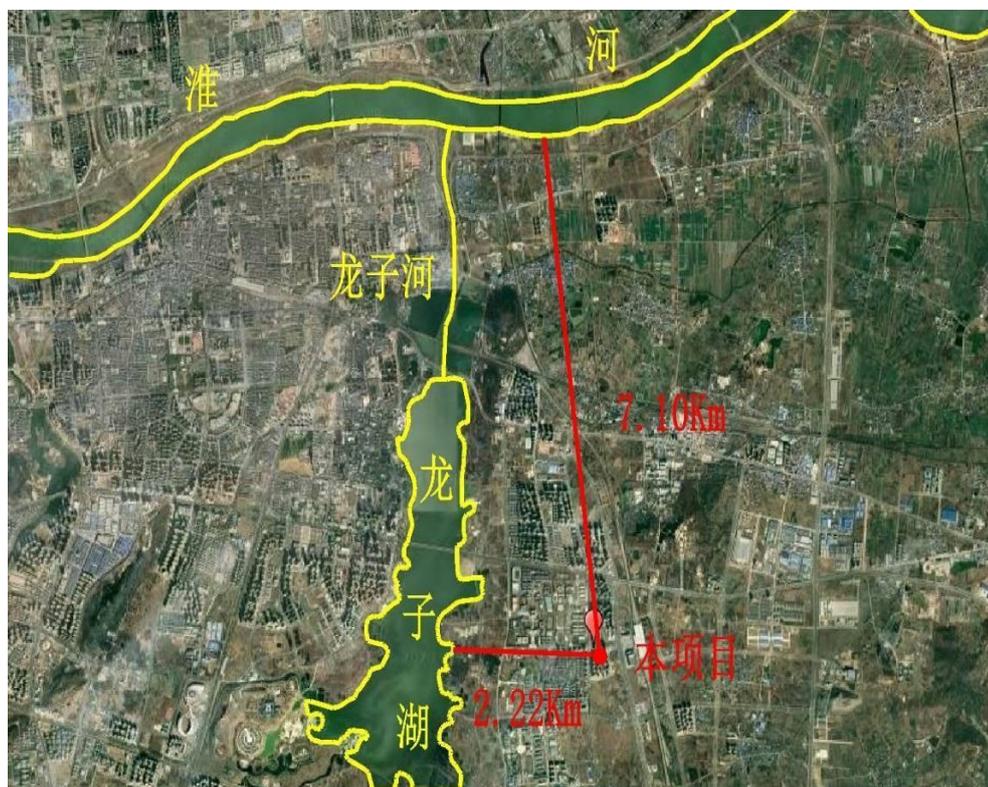
图 1.3 项目区与主要河流、湖泊位置关系图

建设项目紧邻龙子湖，项目区雨水经雨水口汇入地下雨水管道，排入龙子湖，最后经由龙子湖排入淮河。项目与主要河流、湖泊的位置关系见图 1.3。

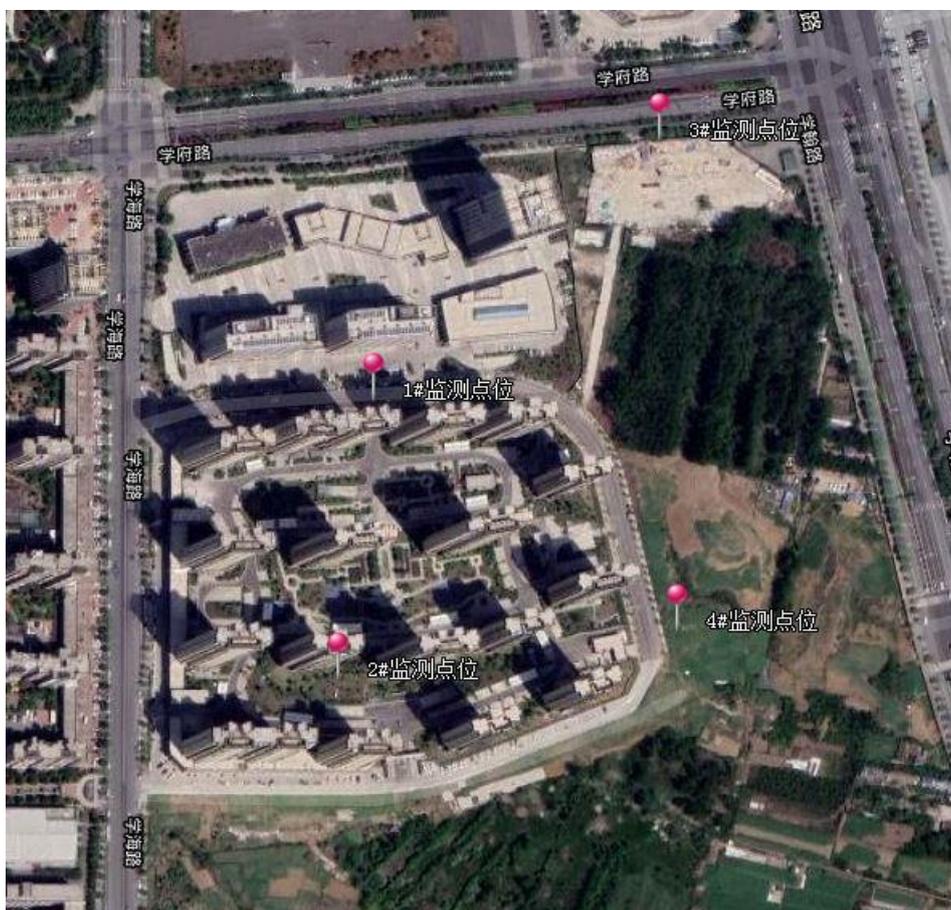
图 1.4 监测点位布设图

根据水土保持方案报告书监测点布设要求，结合工程实际建设情况，共布置了4个监测点，分别为主体建筑物工程区2处、场外施工生产生活区1处、场外临时堆土区1处。监测点位布设见表1.2，监测点位置示意图见附图1.4。

序号	区域	位置	坐标 (E/S)		方法	内容
1	主体建筑物工程区	排水出口雨水井	117°26'8.52"	32°53'53.49"	遥感法、调查法、实地量测法	场地扰动形式与面积, 水土流失量, 植被生长情况, 水土保持工程措施、植物措施实施效果。
2		植被建设区域	117°26'10.53"	32°53'55.39"	遥感法、调查法、实地量测法	
3	场外施工生产生活区	排水沟下游	117°26'16.03"	32°54'4.74"	遥感法、调查法、实地量测法	
4	场外临时堆土区	扰动区域	117°26'16.65"	32°53'54.53"	遥感法、调查法

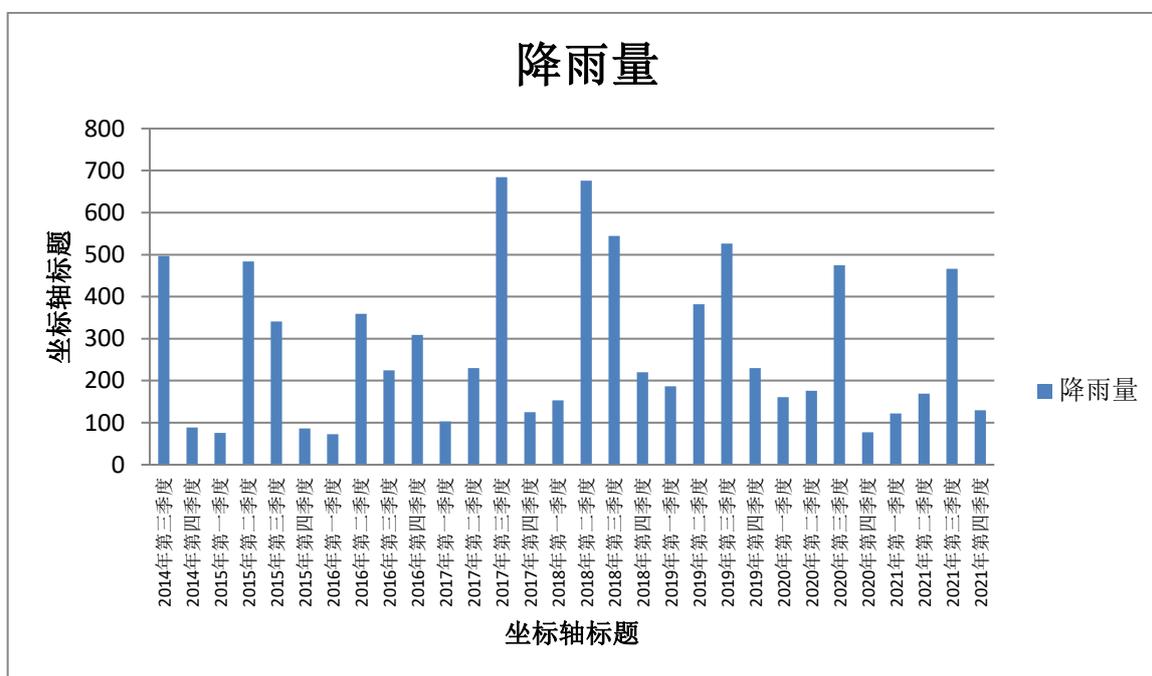
图 5.2 项目降雨量柱状图

从表 5.2 及图 5.2 中可以看出，建设期降雨量年内分布不均，年降雨量主要集中在第二、三季度，是产生水土流失的主要时段。

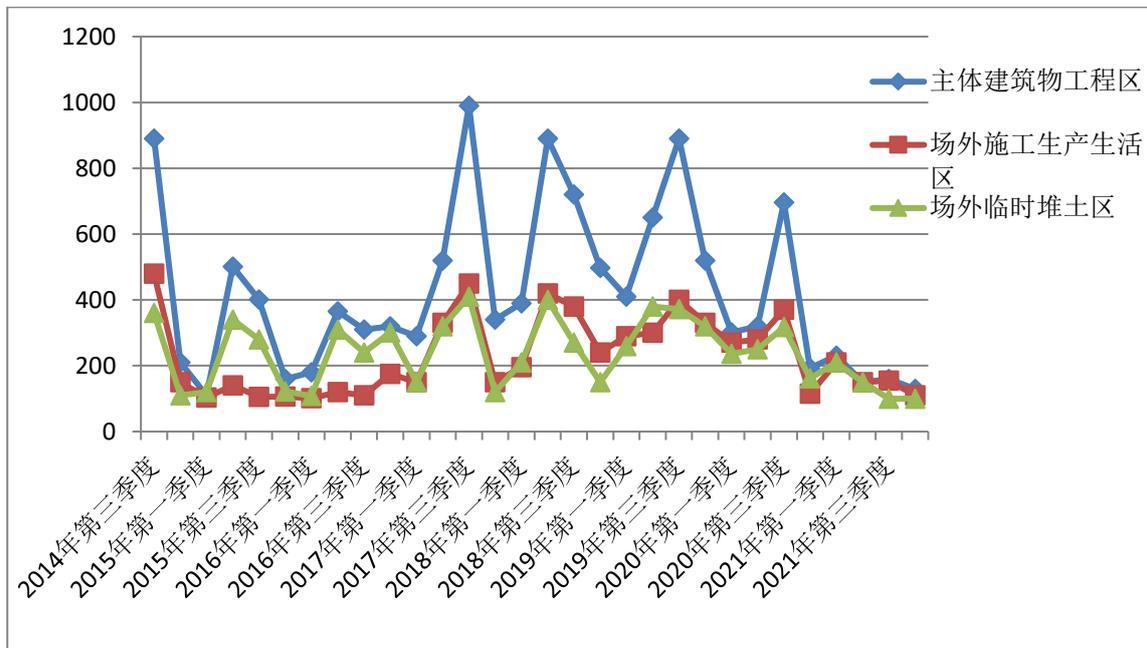
项目区侵蚀强度

监测进场以后，水土流失量监测主要采用实地量测法，施工期刚开始阶段，建筑物基础开挖及回填、内部道路修建、临时堆土堆放，扰动面积较大，因降雨和人为扰动，平均土壤侵蚀模数加大。随着施工进度的进行，各区域的硬化、工程措施和植物措施的实施，各区域水土保持措施的实施及逐渐发挥效益，水土流失量显著降低，平均土壤侵蚀模数降低。根据监测数据，到 2021 年 12 月，整个项目区平均土壤侵蚀模数下降到 86t/(km²·a)。施工期各阶段的侵蚀模数见表 5.4。

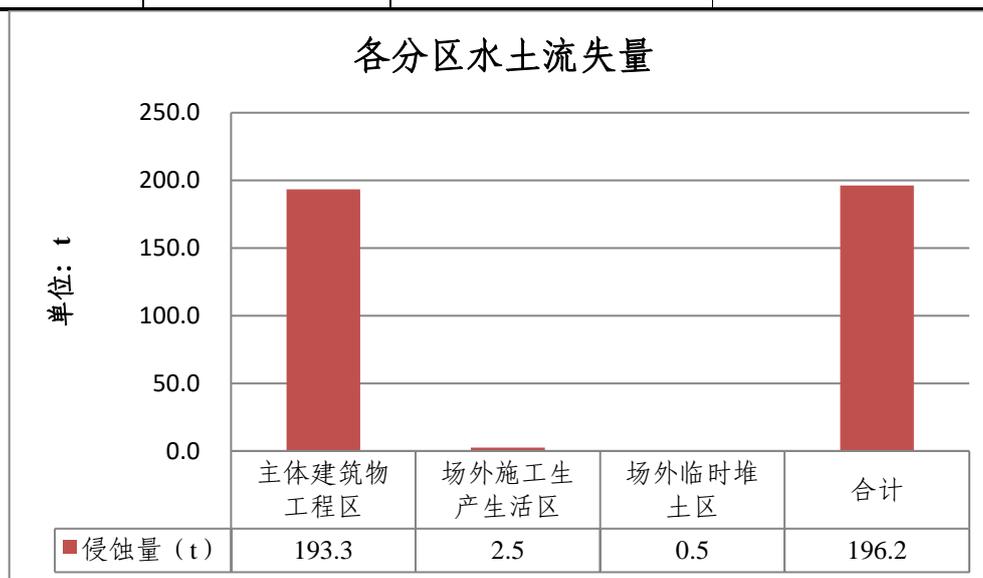
图 5.3 各分区水土流失量图

由表 5.7、图 5.3、图 5.4 可知，施工期间主要的土壤流失发生在 2017~2019 年，这期间主要由于场地的平整、建构筑物基础开挖及回填、道路修建等活动，地表裸露、抗侵蚀能力减弱，造成项目区水土流失的主要原因；随着构建筑物的硬化，项目区内排水绿化的实施，水土保持措施功能得到逐渐发挥，水土流失逐渐减少达到稳定状态。
