池州市贵池区白俞河山洪沟防洪治理工程项目

# 水土保持设施验收报告

建设单位：池州市贵池区白俞河山洪沟防洪治理工程建管处

编制单位：安徽鑫成水利规划设计有限公司

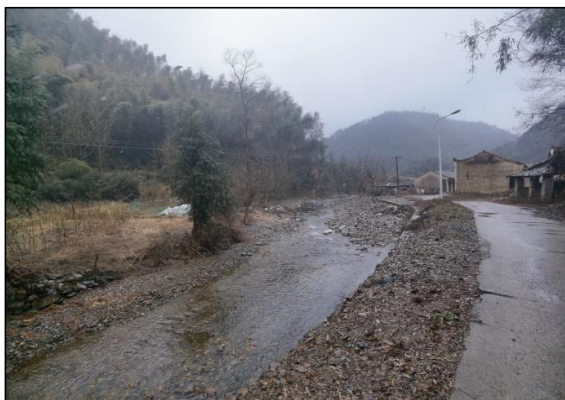
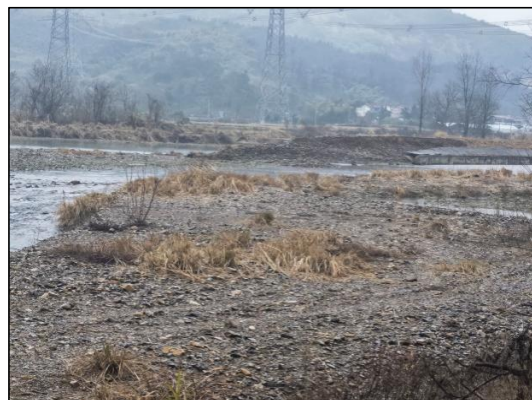
河道清淤在枯水期晴好天气进行施工,采用  $1\text{m}^3$  反铲挖掘机开挖,由池州梅街建材有限公司综合利用,无需采用专门的施工导流措施。

河道清淤前 (2022.7)

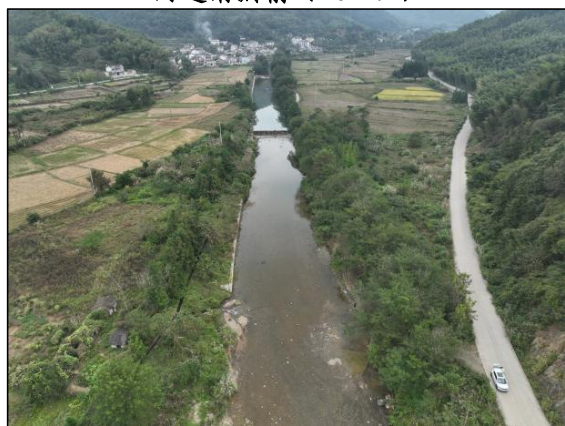
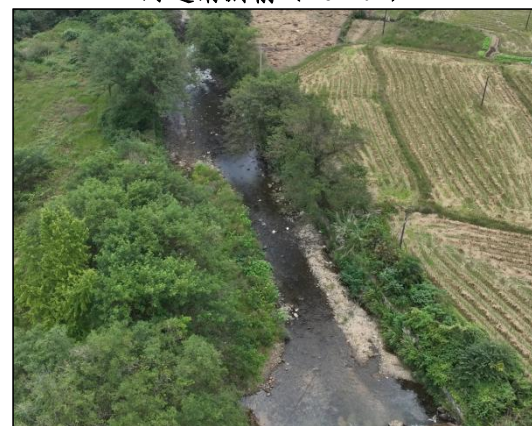
河道清淤后 (2023.10)
