金马爱梦天宸项目

水土保持设施验收报告

建设单位：阜阳市马梦置业有限公司

编制单位：安徽鑫成水利规划设计有限公司

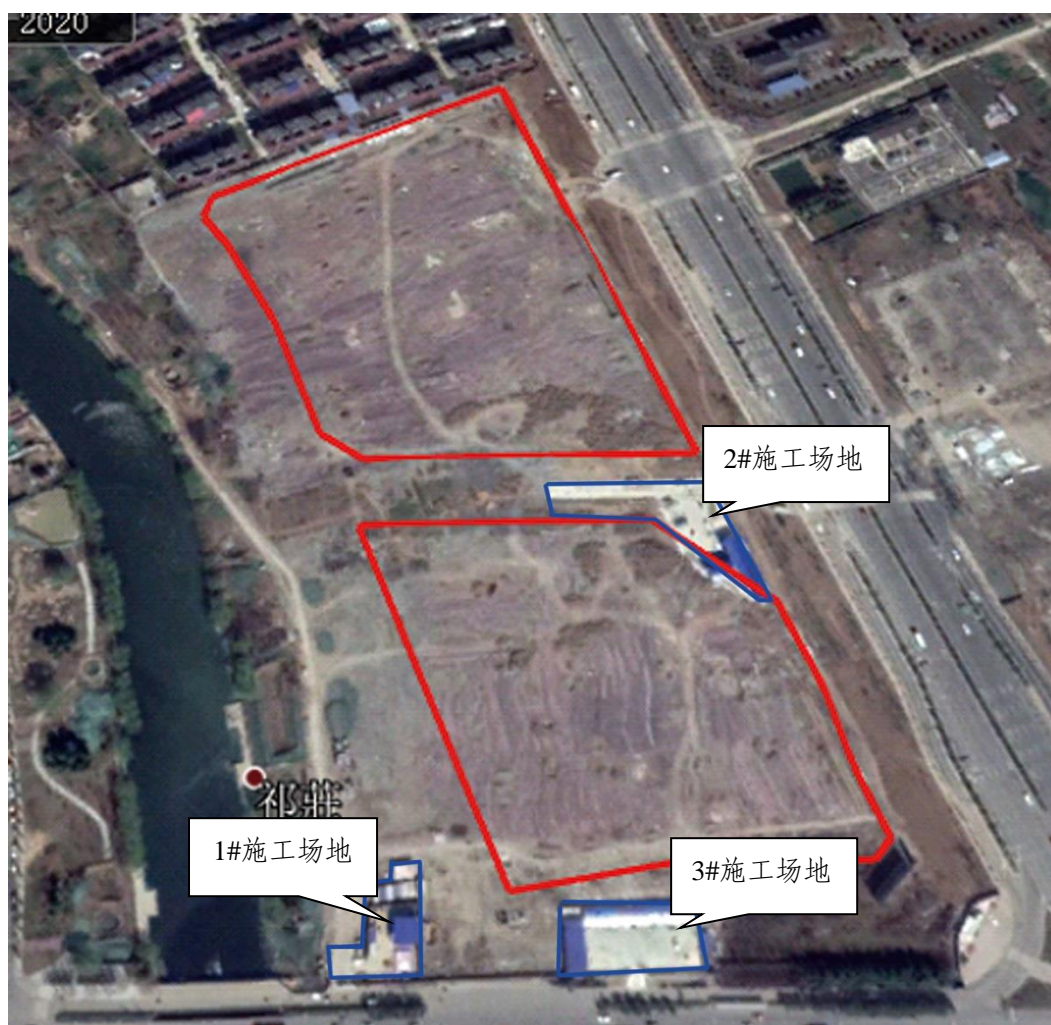
图 2.10 施工场地布设图

本项目在红线外布设 3 处施工场地，主要为钢筋加工场、材料设备堆场和施工项目部等，占地面积 0.41hm²。

1#施工场地位于项目西南角，占地 0.10hm²，现已拆除；

2#施工场地位于项目东侧，占地 0.17hm²，现已拆除；

3#施工场地位于项目南侧，占地 0.15hm²，现已拆除，建为景观绿化。

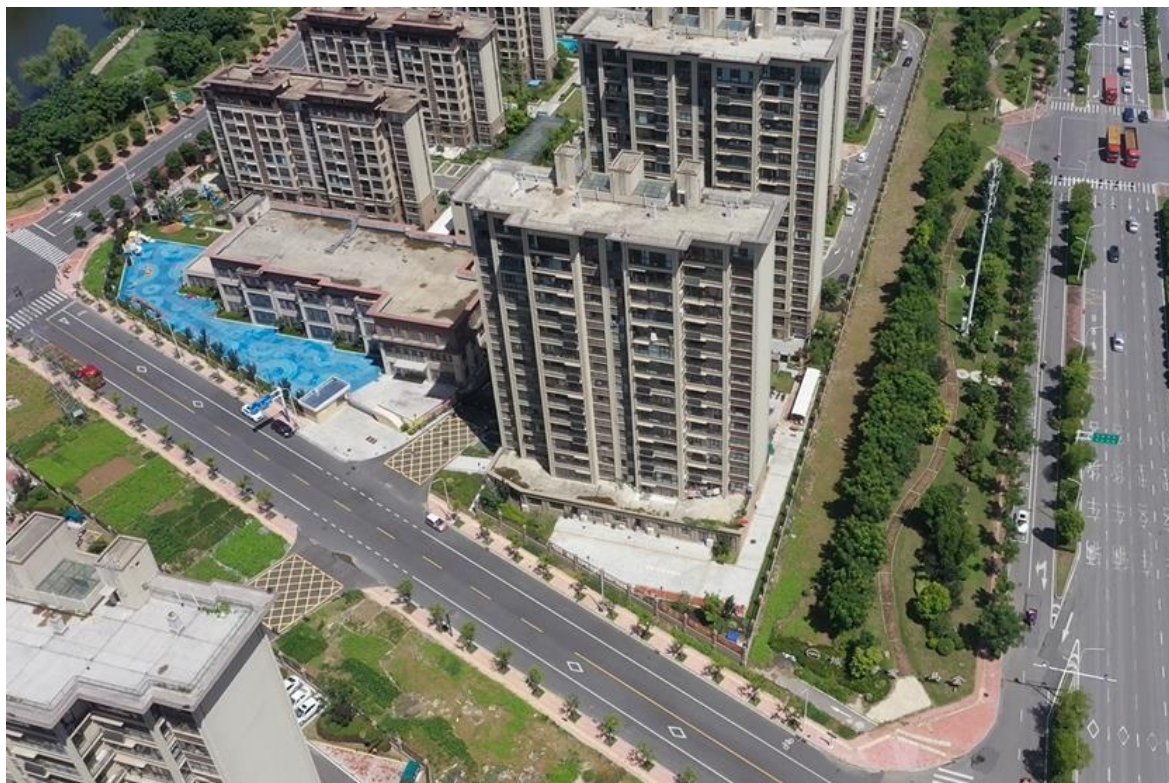
图 2.12 施工便道现状

本工程利用现有的外部道路进场，在项目南北地块之间规划民强路位置布设一条临时施工道路，道路长 240m，宽 8m，道路两侧临时绿化宽 4m，总占地面积 0.29hm²。施工便道占用的规划市政道路由政府负责建设，本项目完工后拆除硬化部分归还市政，现状已建成硬化道路。

项目区红线内的施工便道采用永临结合方式。

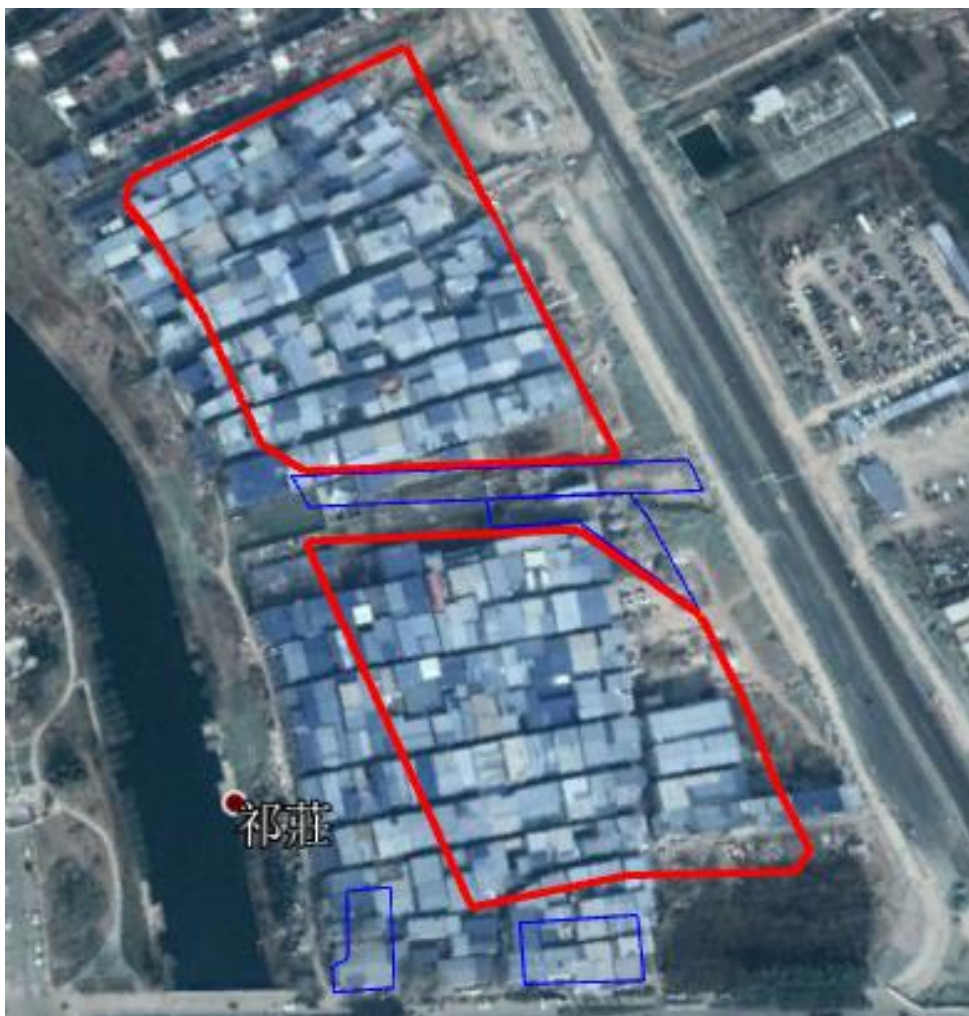
图 1.2 项目区地形地貌图

项目区位于阜阳市颍泉区古泉路北侧、太和路西侧，属淮北平原区，地势整体

较为平坦，西北侧及场地中部略高，原始地面高程为 28.96m~30.56m。
