国金华府项目

# 水土保持监测总结报告

建设单位：淮北国金置业有限公司

监测单位：安徽鑫成水利规划设计有限公司

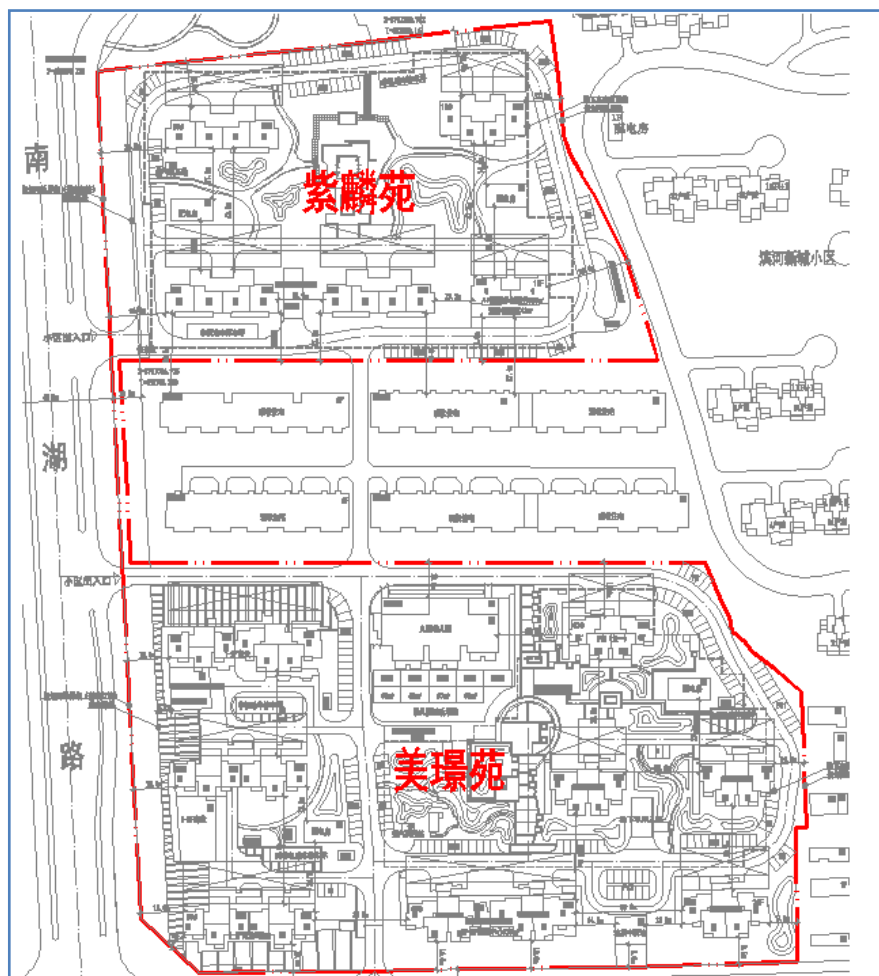
美璟苑、紫麟苑位置关系图

主体工程区包括红线范围内除幼儿园外的所有设施和小区进出入口与外部道路的连接道路，总占地  $5.21\text{hm}^2$ ，占地类型为建设用地。主体工程区共包含紫麟苑（北区）和美璟苑（南区）两个小区的建设内容。

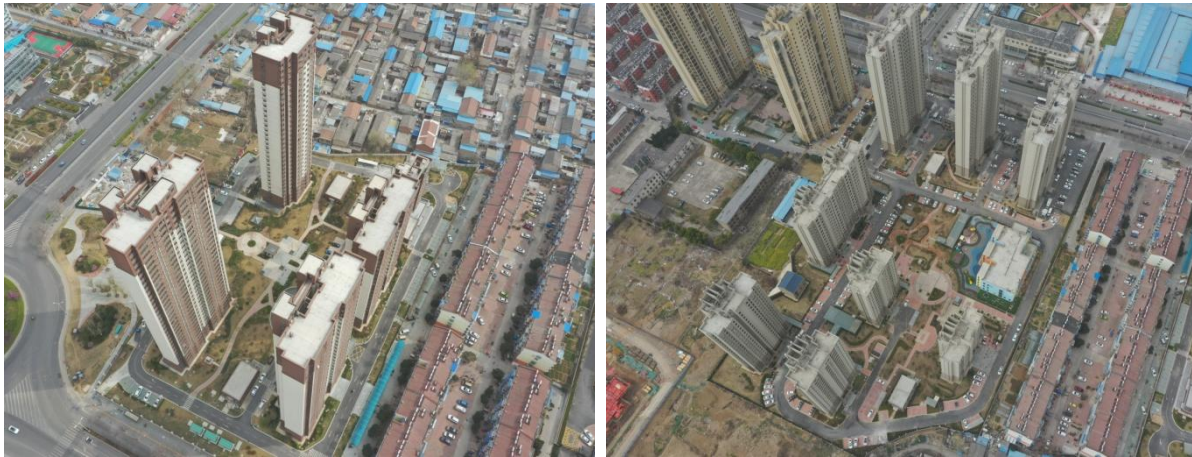
项目区完工后航拍（2023.3）

共 13 栋住宅，其中 1#、2#、4#、7#、8#位于地库开挖线以外，其他建构筑物均位于地下车库开挖线以外。地上总建筑面积  $133846\text{m}^2$ 。建构筑物特性表见表 1.1。

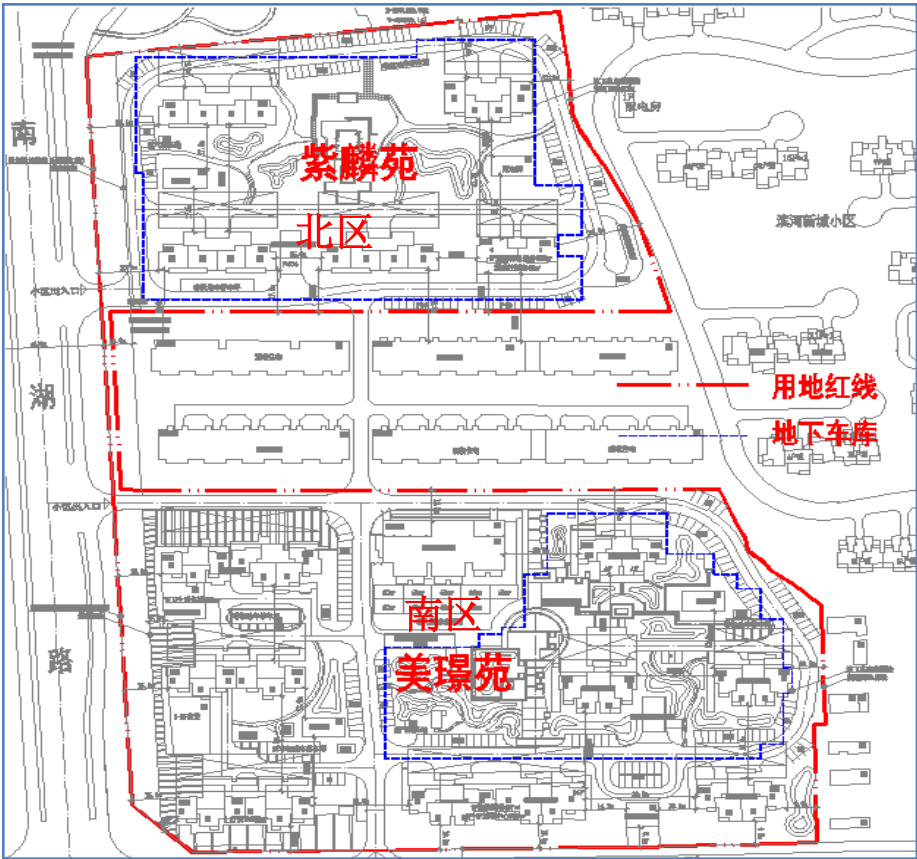
图 2.2 地下车库分布图

地下车库面积为 25850m<sup>2</sup>，挖深 5.3m，层高 3.7m，地库顶板厚 40cm，地下室顶板回填土厚度 1.2m。

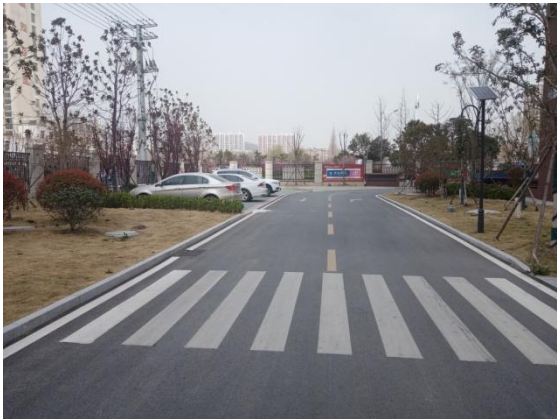
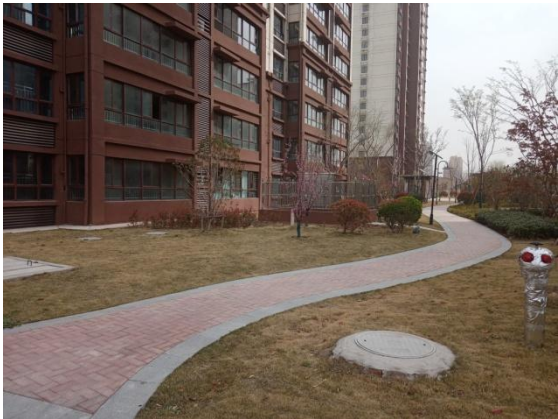
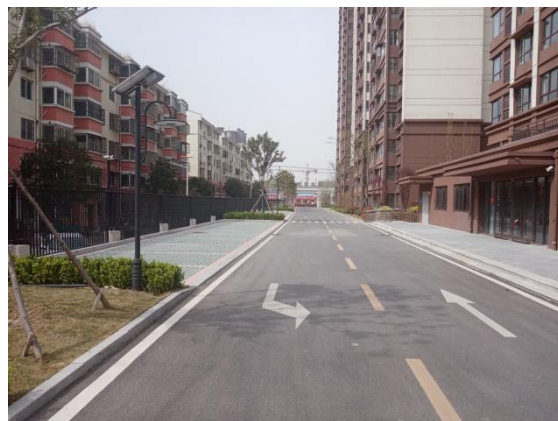
小区内道路系统构架清晰，分级明确，人行与机动车适度分流，同时满足消防、救护等要求。主干路宽度 6 米、两侧步行道宽度 1.5-2 米，宅间道路宽度 4-5 米，社区内主要道路纵坡控制在 3‰-3‰ 以内。

内部道路（2023.3）

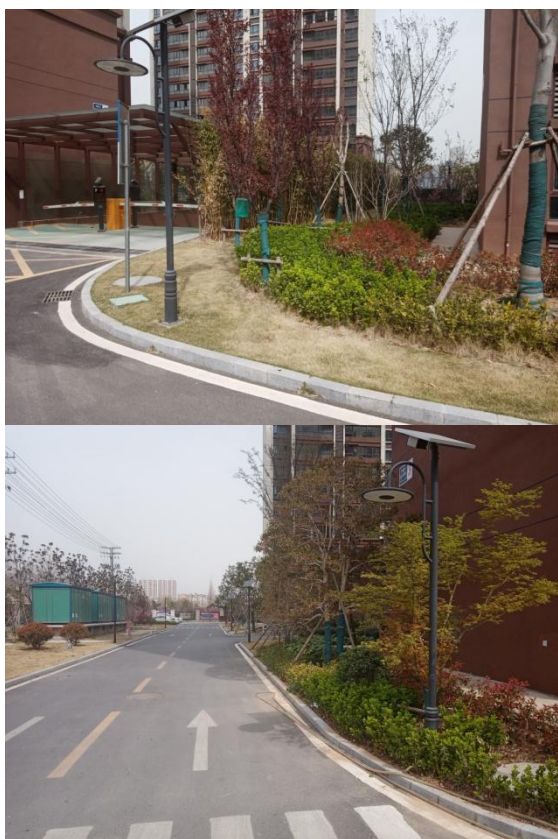
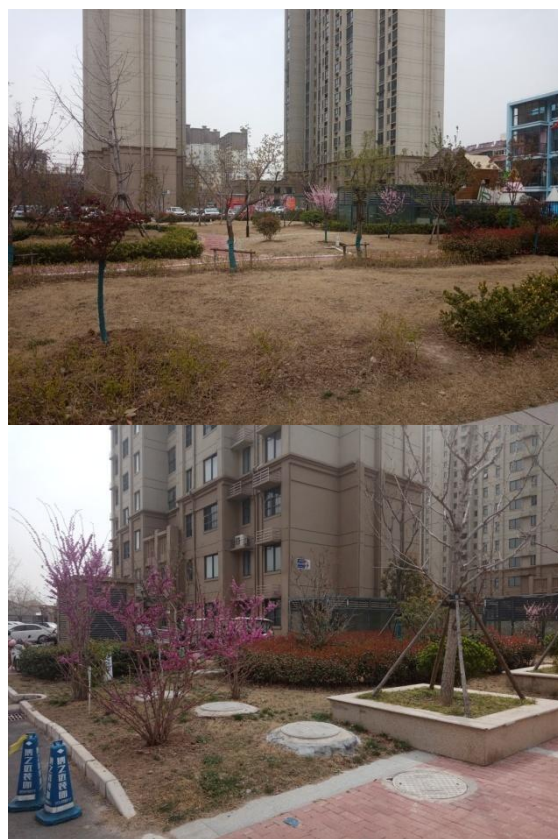
项目区景观绿化（2023.3）

本项目在建构筑物、道路周边、未硬化区域和绿地进行景观绿化，绿化率为 36.5%（包含幼儿园部分），总绿化面积  $1.99\text{hm}^2$ （其中主体工程区绿化面积  $1.94\text{hm}^2$ ，幼儿园绿化面积  $0.05\text{hm}^2$ ）。

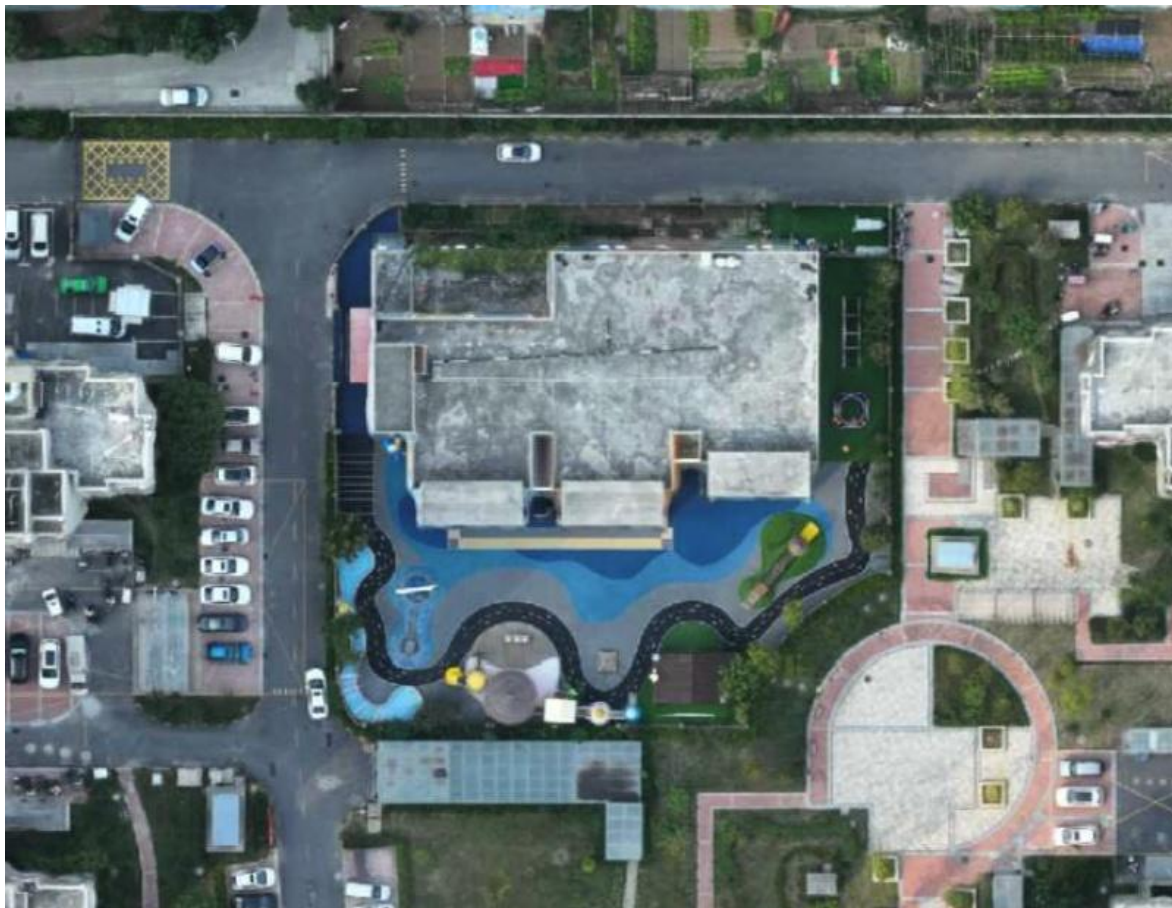
幼儿园完工后航拍图（2023.10）

幼儿园位于本项目南区的北侧，占地面积  $0.25\text{hm}^2$ ，绿化面积  $0.05\text{hm}^2$ 。主要建设 1 栋教学楼（3F）、活动场地等设施。原始地面高程 33.24m~33.88m，设计标高为  $\pm 33.20\text{m} \sim \pm 33.40\text{m}$ ，幼儿园位于地库开挖线外。

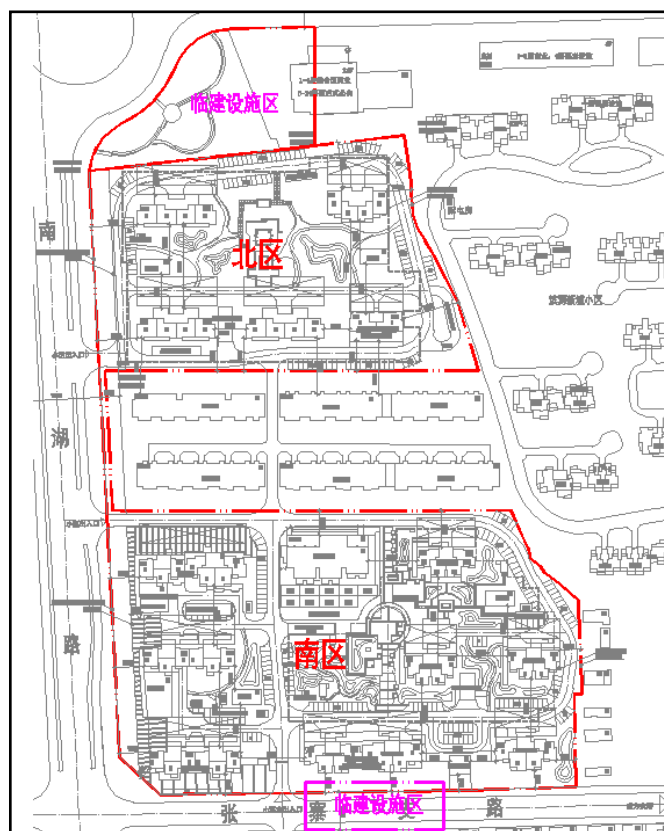
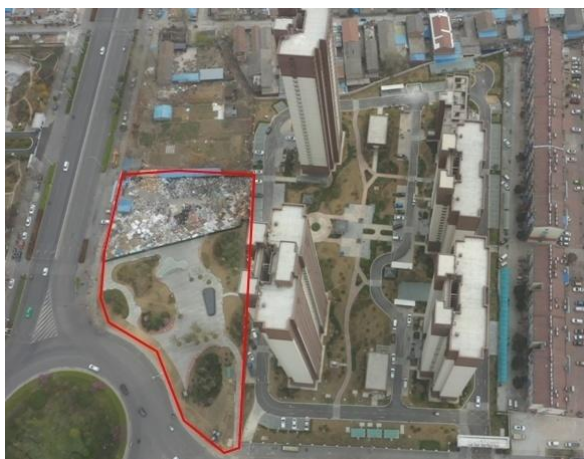
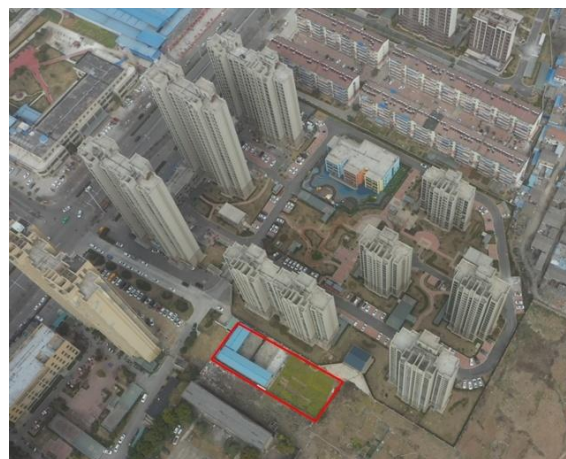
临时设施区位置分布及现状图（2023 年 3 月）

临建设施区分由临建设施区和北区的临时堆土场组成，总占地  $0.74\text{hm}^2$ ，主要分为两部分，北区红线外的临时堆土场和临建设施区，总占地  $0.56\text{hm}^2$ ，目前已拆除恢复；南区南侧的临建设施区占地  $0.18\text{hm}^2$ ，目前用于项目维修单位物料存放及维修人

员生活区，建设单位承诺将在使用结束后将临时占地恢复原地貌。

北区施工场地临建已拆除移交市政，南区施工场地目前用于项目维修单位物料存放及维修人员生活区，建设单位承诺将在使用结束后将临时占地恢复原地貌。

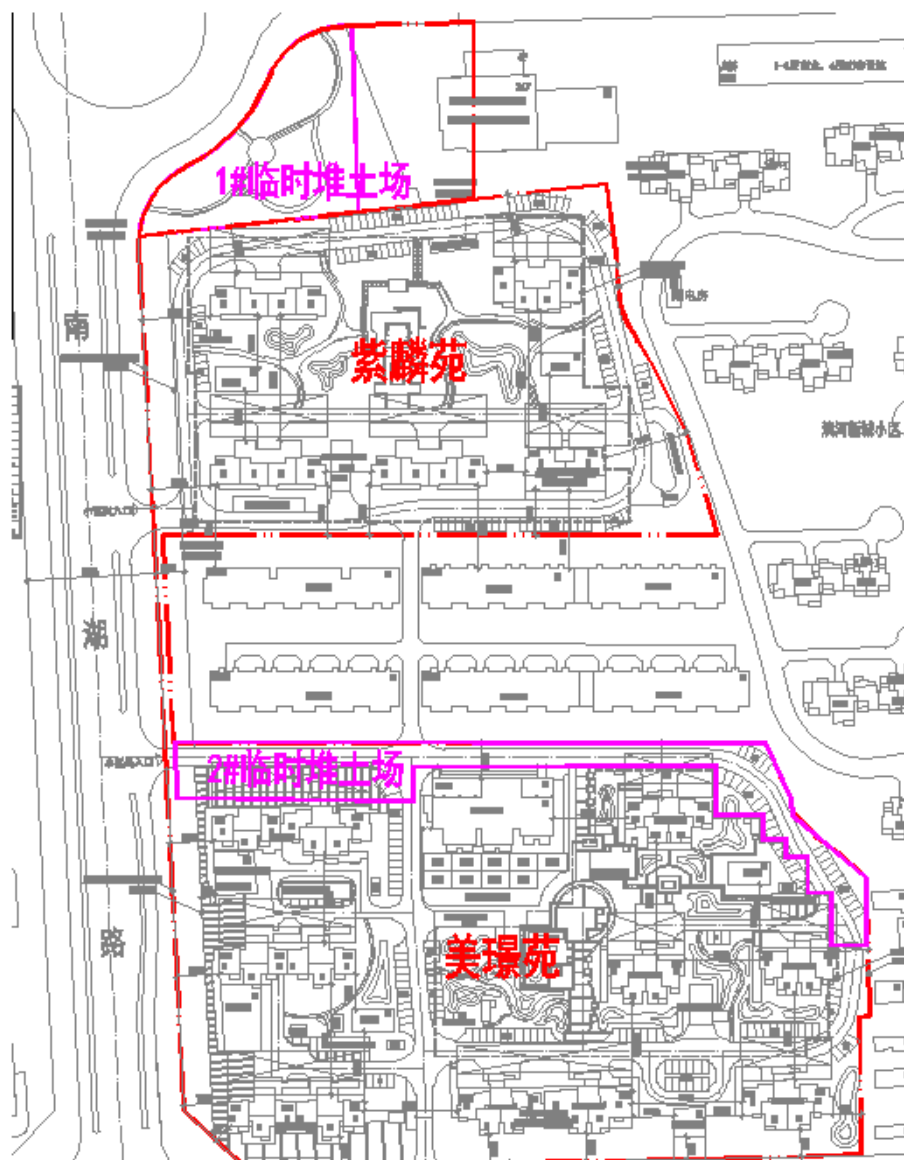
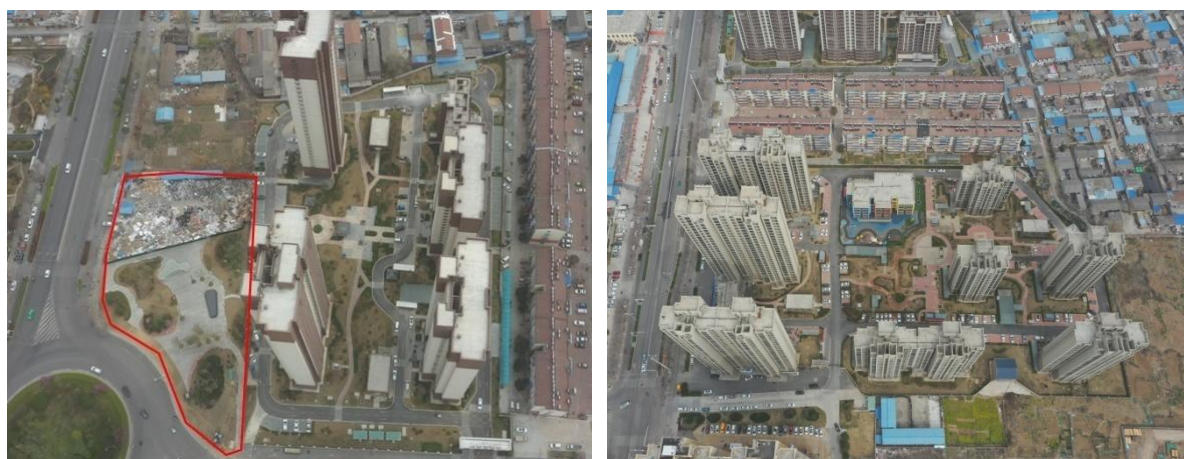
临建堆土位置分布及现状图（2023 年 3 月）

工程施工时，临时堆土场布设在北区、南区的北侧，总面积 0.69hm<sup>2</sup>，最大容量 1.84 万 m<sup>3</sup>；其中北区临时堆土场 0.31hm<sup>2</sup>，堆高 3m，位于市政绿化地上，南区临时堆土场 0.38hm<sup>2</sup>，堆高 2.5m，位于北侧小区内部道路上。主要堆放部分地库顶板覆土等需要回填的土方，基坑开挖的土方大部分即挖即运，需要回填的，堆放至基坑四周。现状已建设为市政绿地和内部道路。

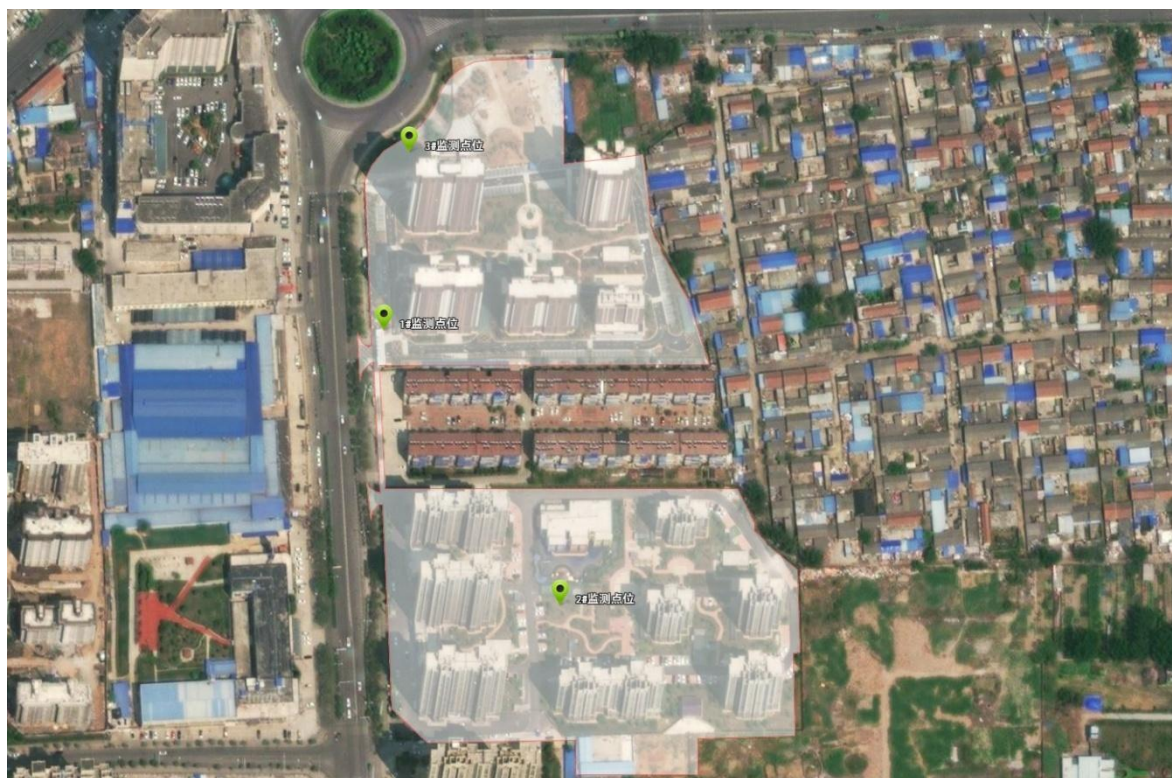
图 1.4 监测点位布设图

根据工程实际建设情况，通过卫星影像比对和查询施工、监理资料，共布置了 3 处调查点，其中主体工程区 2 处，临建设施区 1 处。监测点位布设见表 1.3，监测点位置示意图见图 1.6。
