铂悦府

# 水土保持设施验收报告

建设单位：淮北国金置业有限公司

编制单位：安徽鑫成水利规划设计有限公司

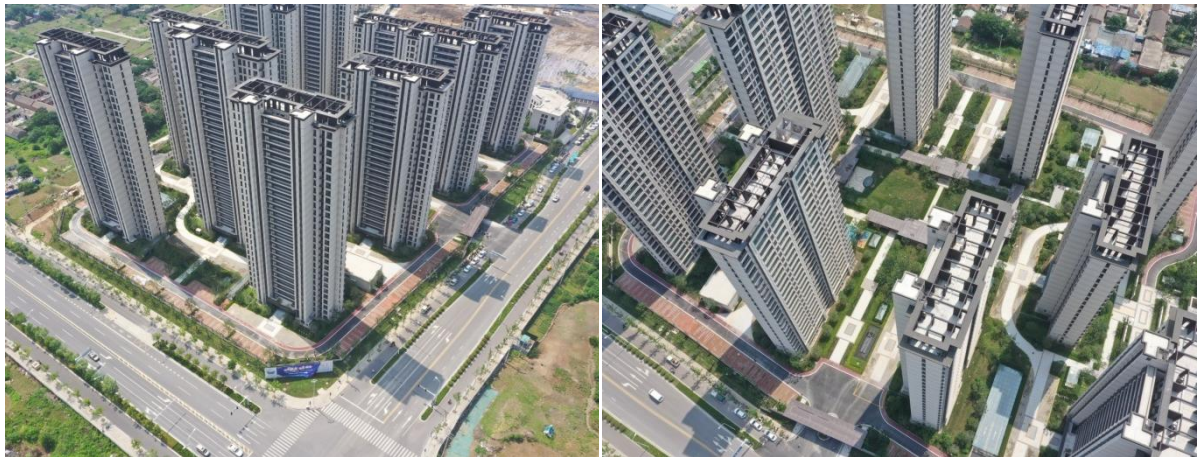
建设 1~10 栋住宅楼，层高在 20~29 层，均处于地库开挖线范围内，建筑物基础埋深为 2m，开挖深度为地库开挖深度。其中 5、7、8#为安置房。建设 1~3#商业楼，层高均在 2~3 层，1 层均为商业楼，2~3 层作为社区管理配套用房。

项目区完工后航拍（2023.6）

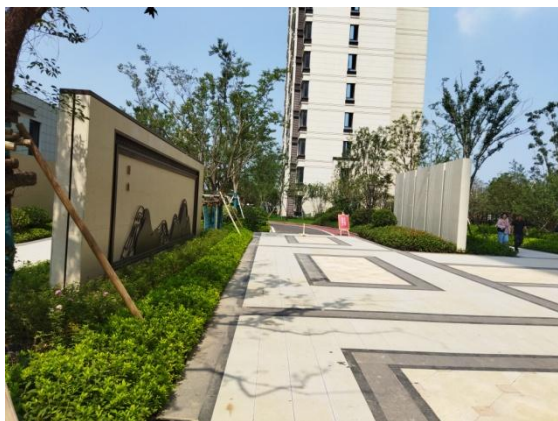
地面硬化 (2023.6)

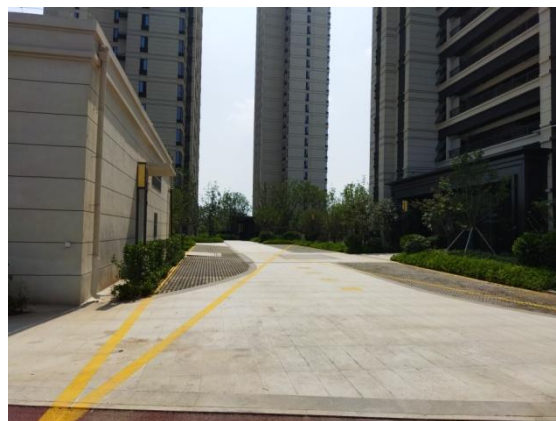
登高场地 (2023.6)

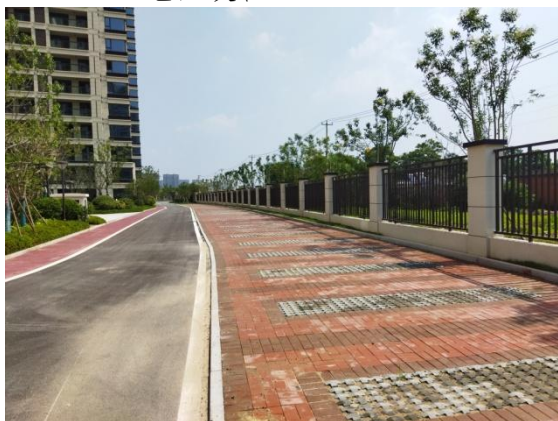
场地内地上停车总面积为  $0.32\text{hm}^2$ ，其中机动车停车位共 163 个，面积为  $0.22\text{hm}^2$ ；非机动车停车位 250 个，占地面积为  $0.10\text{hm}^2$ 。

地面停车场 (2023.6)

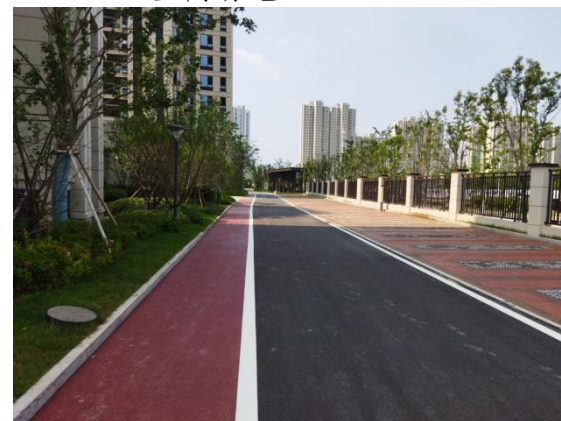
场地内道路总长度为 1700m，平均宽度为 3~5m，占地面积  $0.79\text{hm}^2$ ，共 3 个出入口，分别连接到南侧权园路（待建）、东侧方安路及西侧刘庄南路（规划）。

内部道路 (2023.6)

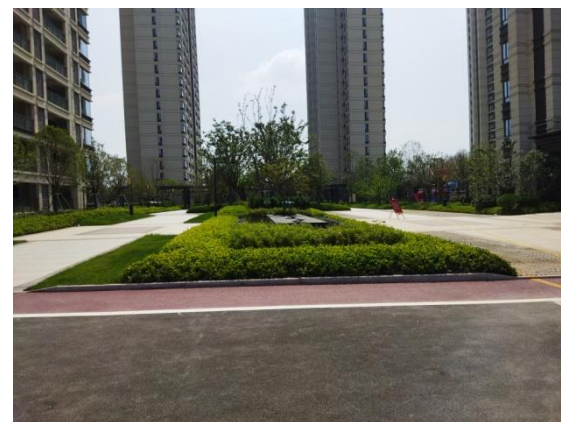
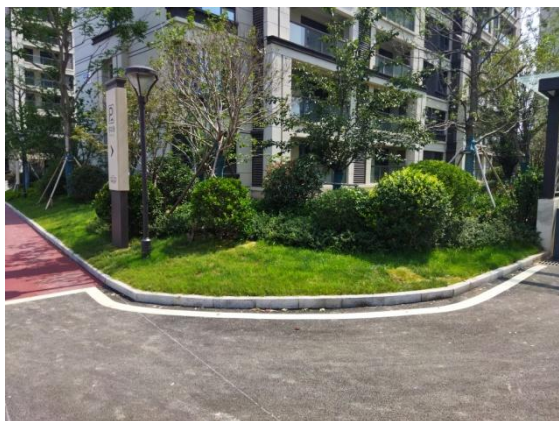
小区设计绿地率为 36%，植被建设总面积为  $1.58\text{hm}^2$ ，绿化重点为住宅楼四周、道路两侧及广场区域，部分区域设置了集中绿地及主题园林景观区域，种植草皮，适当配植乔木、灌木；形成点、线、面相结合的绿化空间体系，为人们创造一个清新、优雅的绿化环境。

项目区景观绿化（2023.6）

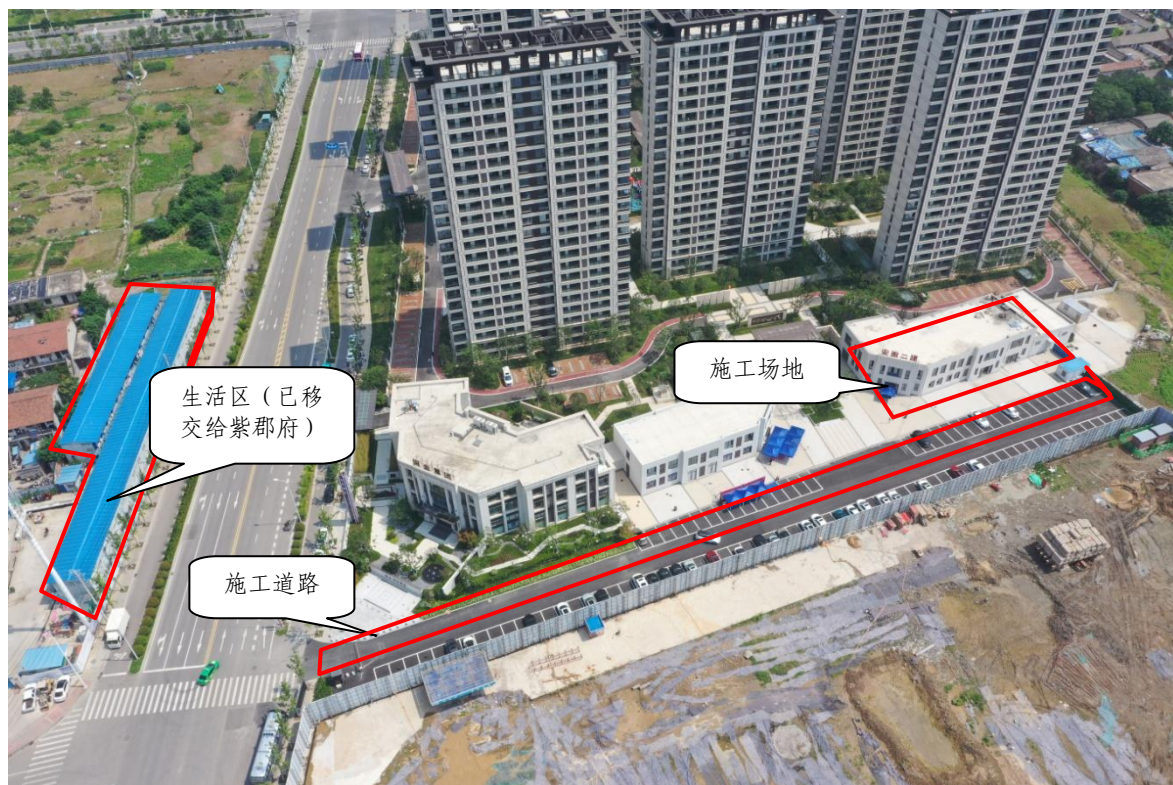
施工生活区位于项目西侧拆迁荒地位置，与本项目直线距离为 50m，总占地面积为  $0.16\text{hm}^2$ 。现已移交临建设施给紫郡府建设使用。

本项目为满足施工需求在规划的权园路上建设了 1 条施工临时道路，道路总长度 160m，宽度 7m，总占地面积为  $0.12\text{hm}^2$ 。现状已成为由政府建成市政道路。

施工组织完工后恢复现状（2023.6）
