大富科技（蚌埠）研发总部项目

# 水土保持设施验收报告

建设单位：安徽省大富智能无线通讯技术有限公司

编制单位：安徽鑫成水利规划设计有限公司

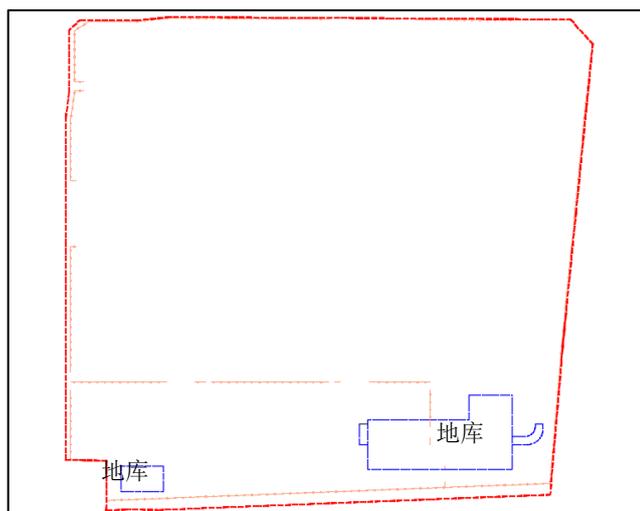
红线与地库范围图

本项目分块建设地库总面积为 0.91hm<sup>2</sup>，其中分别位于西南角报告厅，面积 0.1hm<sup>2</sup>；东南角报告厅及研发中心位置地库面积为 0.81hm<sup>2</sup>。地库均为 1 层，底板高程 25m，场地原始平均高程在 27.8~28.6m，平均挖深 4.5m，净空 3.5m，顶板覆土厚度 1.8~2m，主要作为停车场使用。本项目红线与地库范围线如关系图下。

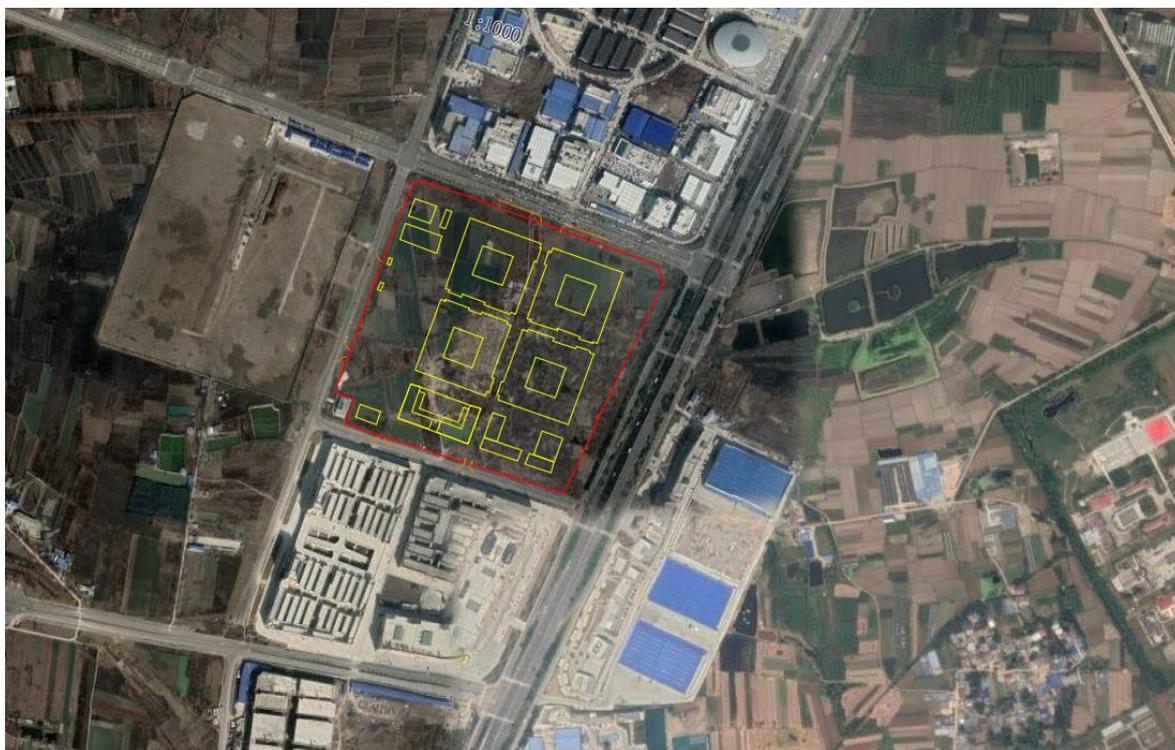
图 2.5 项目区原始地形地貌图

根据征地红线和结合实地调查，工程实际占地面积为 23.48hm<sup>2</sup>，均为永久占地，占地类型为耕地、其他林地、水域及水利设施用地。

项目所在地蚌埠市高新区属江淮丘陵区，占地范围内原始地面高程在 26~29m 之间，整体地势较为平坦，整体地势南高北低。
