白湖农场西大圩二号站、五号站改扩建工程项目

# 水土保持设施验收报告

建设单位：安徽省白湖监狱管理分局

编制单位：蚌埠浩淮工程咨询有限公司

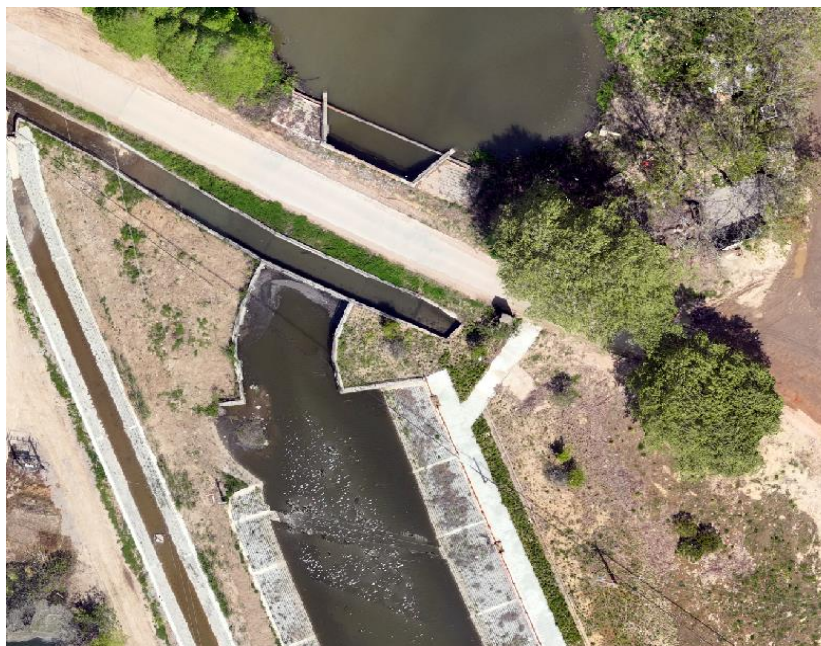
图 1.2 路下涵现状图

原有四支渠路下涵为圬工结构，两孔，孔口尺寸：2.0×1.9m（宽×高），其过流能力不能满足泵站建设的需要，将路下涵拆除重建，新建的路下涵采用钢筋混凝土箱涵结构，三孔，孔口尺寸：3.0×2.5m（宽×高），涵底高程4.00m，涵顶高程7.00m，涵顶

出口侧设钢筋混凝土U型槽，槽宽2.5m，长11.0m，与两侧灌溉渠道平顺衔接。

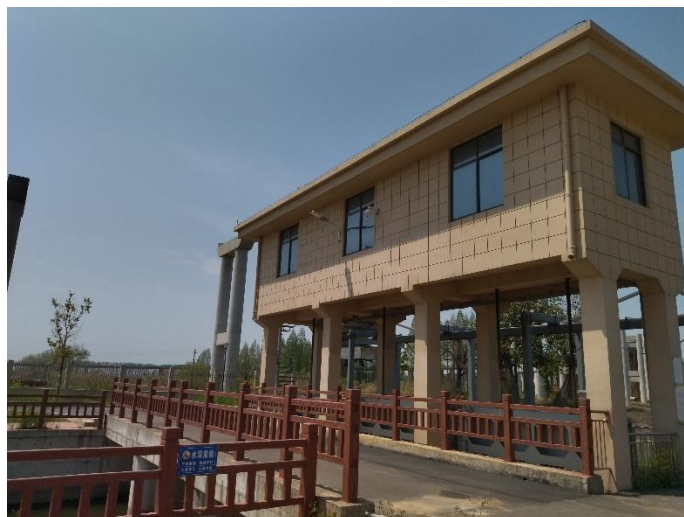
图 1.3 进水闸现状

进水闸布置在泵站前池进口端，采用 3 孔一联整体式结构，单孔净宽 4.0m，中墩厚度以满足门槽、清污设备布置要求确定为 1.0m，边墩厚 0.8m，闸室总宽 15.60m。进水闸顺水流向长 14.0m，底板高程 4.0m，闸顶高程 9.2m。闸室沿顺水流向依次设置拦污栅（80°角安放）、清污机、检修闸门和交通桥。交通桥桥面宽 4.5m，两侧采用仿木护栏，宽均为 0.5m，铺装层为 0.1m 厚沥青砼，桥头接线道路与现状道路相同，采用沥青砼道路。闸室上游设 10.0m 长圆弧型钢筋砼扶壁式翼墙，墙高 5.2m，顺接排涝进水渠，圆弧翼墙范围内河底采用钢筋混凝土护坦，翼墙上游设置长 20.0m 的 C25 砼预制块护坡，渠底采用 C25 砼护砌。闸室下游与前池连接，闸室边墩、底板与上、下游建筑物之间设橡皮止水一道。

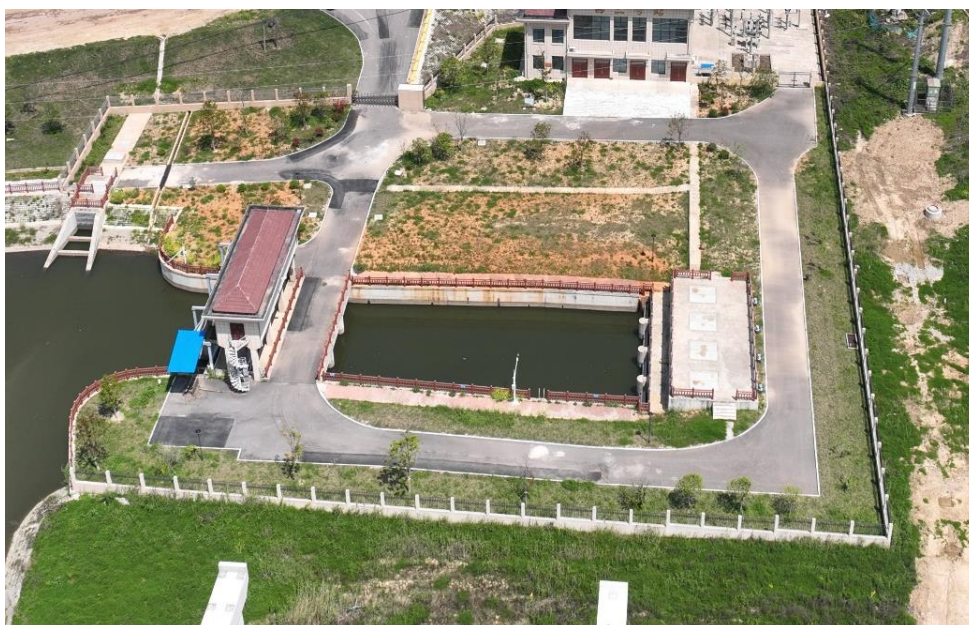
图1.4 前池现状

前池两侧挡墙迎水面在平面上呈折线形布置，顺水流向长度 30.0m，始端接排涝进水闸，底高程 4.0m，净宽 14.0m，末端与站身进水室连接，净宽 15.8m。前池底板为钢筋砼结构，近站身设长为 10.0m、底高程为 2.46m 的导渗排水平底段，以顺利导出渗透水流和增大前池水下容积，其上游段以缓坡与进水闸底板连接，斜坡段采用 C25 钢筋砼护底厚 0.4m，下设 0.1m 厚 C15 素砼垫层。在邻近泵房的前池底板下设置排水反滤料和排水孔，前池底板厚 0.5m，反滤料厚 0.6m。前池两侧为 C25 钢筋混凝土扶壁式挡土墙，墙边设仿木护栏，墙顶高程 9.2m。

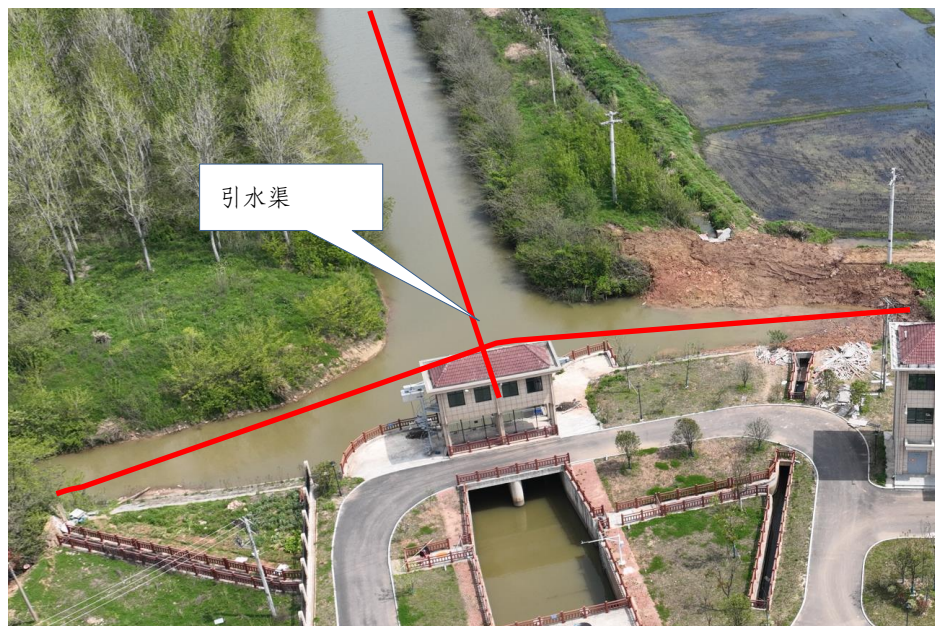
图 1.6 排涝引水渠现状

五号站位于十二支渠与中心渠交口南端，进水闸前现有十字形排涝沟，排水渠系完善，其中十二支渠底宽 8.0-12.0m，底高程 5.2-5.4m，边坡约 1:1.5，中心渠底宽约 15.0m，底高程 4.98-5.33m，边坡约 1:1.5。现状排涝沟渠断面尺寸满足泵站运行的要求，引水渠即可利用原排涝沟渠局部疏挖修整而成。

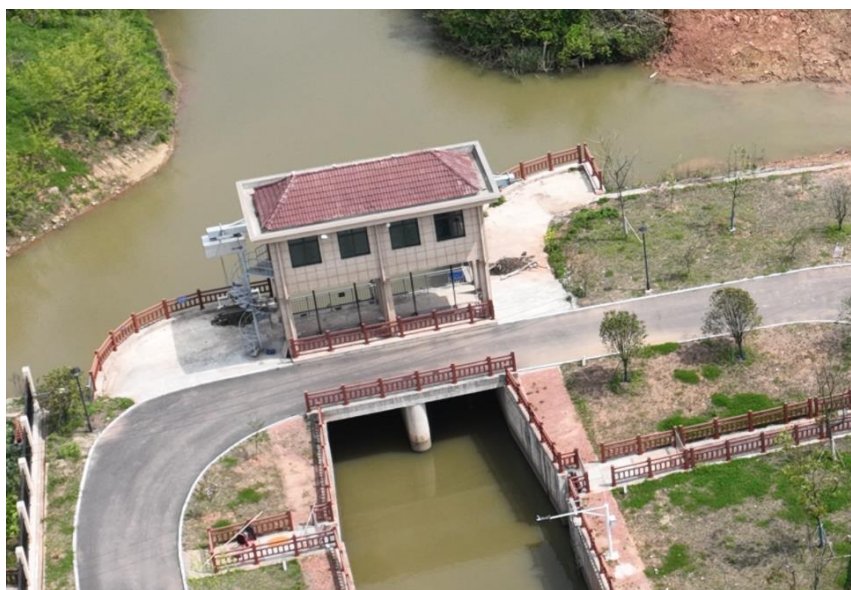
图1.7 进水闸现状

排涝进水闸布置在泵站前池进口端，距站身20m。采用2孔一联整体式结构，结构上形成封闭框架。单孔净宽4.0m，总净宽8.0m，中墩厚度以满足门槽、清污设备布置要求确定为1.0m，边墩厚0.8m，闸室总宽10.6m。进水闸顺水流向长14.0m，底板高程4.5m，闸顶高程9.7m。闸室沿顺水流向依次设置拦污栅（80°角安放）、清污机、检修闸门和交通桥。交通桥桥面宽4.5m，两侧采用仿木护栏，宽均为0.5m，铺装层为0.1m 厚沥青砼，桥头接线道路与现状道路相同，采用沥青砼道路。闸室上游设8.0m长圆弧型钢筋砼扶壁式翼墙，墙高5.2m，顺接排涝进水渠，圆弧翼墙范围内河底采用钢筋混凝土护坦，翼墙上游设置长8.0m的C25 砼预制块护坡，渠底采用C25 砼护砌。闸室下游与前池连接，闸室边墩、底板与上、下游建筑物之间设橡皮止水一道。

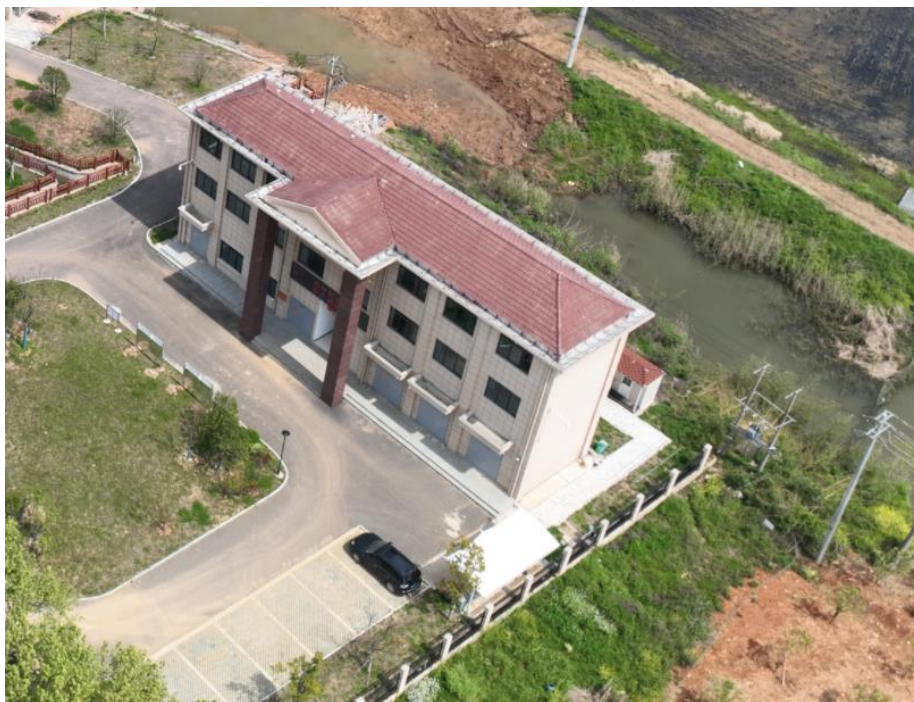
图 1.8 管理房现状

排涝站设集中管理区，厂区设栅栏围墙围封。进厂道路和西环圩河堤顶道路衔接，以方便进出泵站管理区。厂区内根据需要铺筑沥青砼道路，新建副厂房、管理办公用房等，同时对厂区的环境进行绿化美化。

站址处为已有西环圩河大堤，堤防级别为4级，堤顶宽度为8.0m，堤顶高程15.5m，临水侧、背水侧边坡1:3。堤防临水侧护坡维持现状，内坡撒播草籽进行防护。
