唐河路东延工程

水土保持监测总结报告

建设单位：宿州市城市建设投资集团（控股）有限公司

监测单位：安徽鑫成水利规划设计有限公司

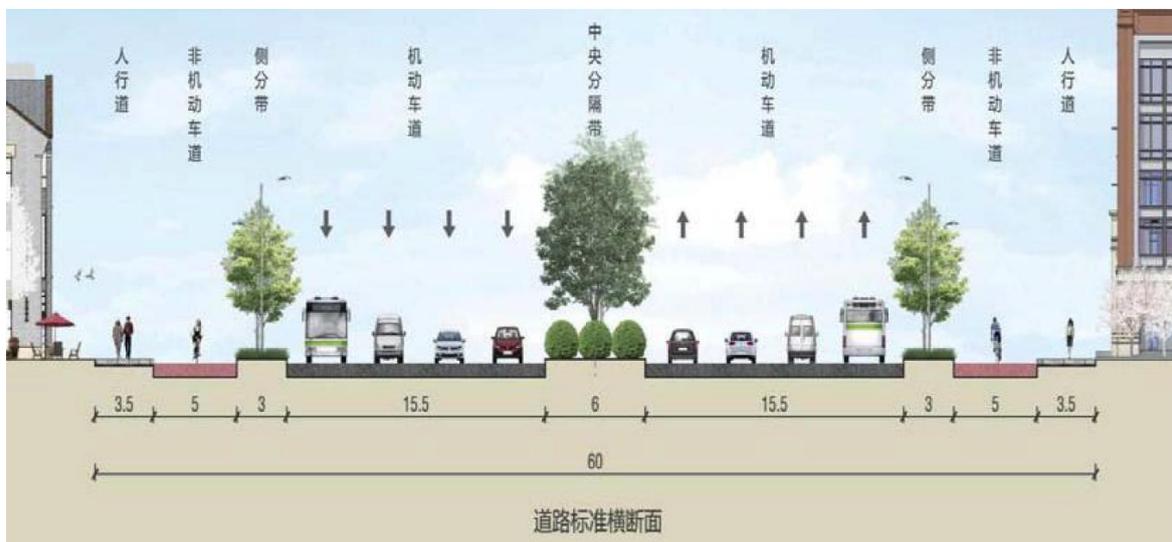
本项目采用城市主干道标准, 双向八车道, 设计速度 60km/h, 公路 I 级荷载, 设计洪水频率 1/100, 路面主线标准横断面: 3.5m(人行道)+5.0m(非机动车道)+3.0m(侧分带)+(2×3.75+2×3.5)m(行车道)+6.0m(中央分隔带)+(2×3.75+2×3.5)m(行车道)+3.0m(侧分带)+5.0m(非机动车道)+3.5m(人行道)=60m。在路基段 K0+250~K0+334 两侧设置辅道, 辅道宽 5m, 辅道外侧设置人行道宽 3m。道路标准横断面见下图。

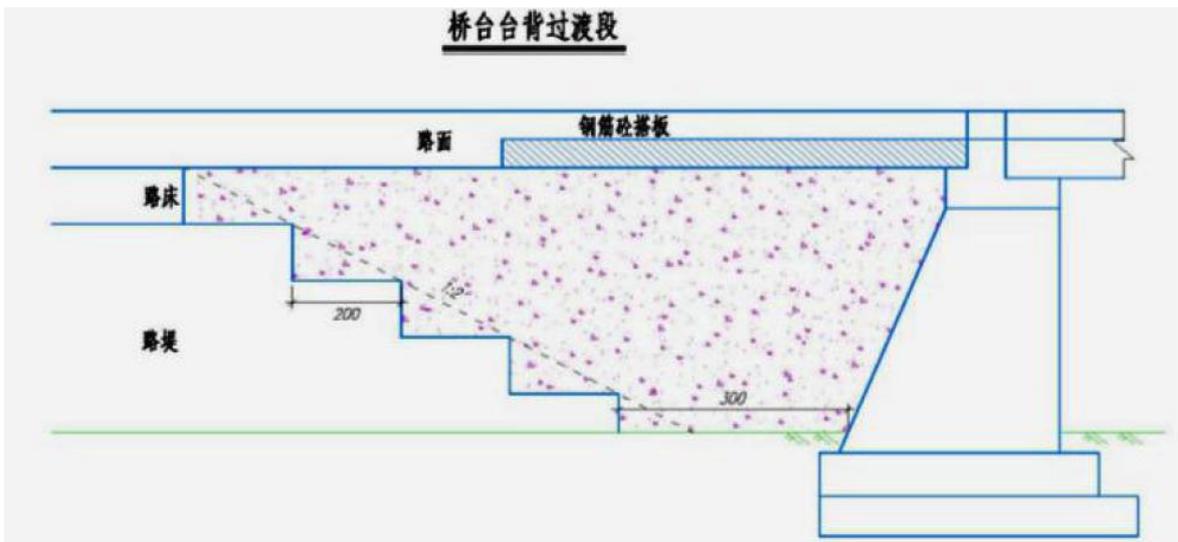
新老路处理: K0+000~K0+325 段原为长 325m, 宽 7m 的水泥道路。与一般路基段一样进行填筑压实, 与两侧高差局部通过挡墙衔接。一般路基处理: K1+785~K2+154 段路基条件良好, 为一般路基段填筑压实, 与两侧高差局部通过挡墙衔接。K2+200~K2+260 段已经建成。桥台接坡段路基处理: K0+000~K0+361.35 和 K1+759.35~K2+155 段段存在桥台接坡段, 在路堤填土时预留台阶, 台背回填材料与一般路基填料以衔接, 台阶宽度不小于 2.0m。桥台后为减少用地而收坡脚的路段, 设置悬臂式挡墙。桥台接坡段路基处理见下图。

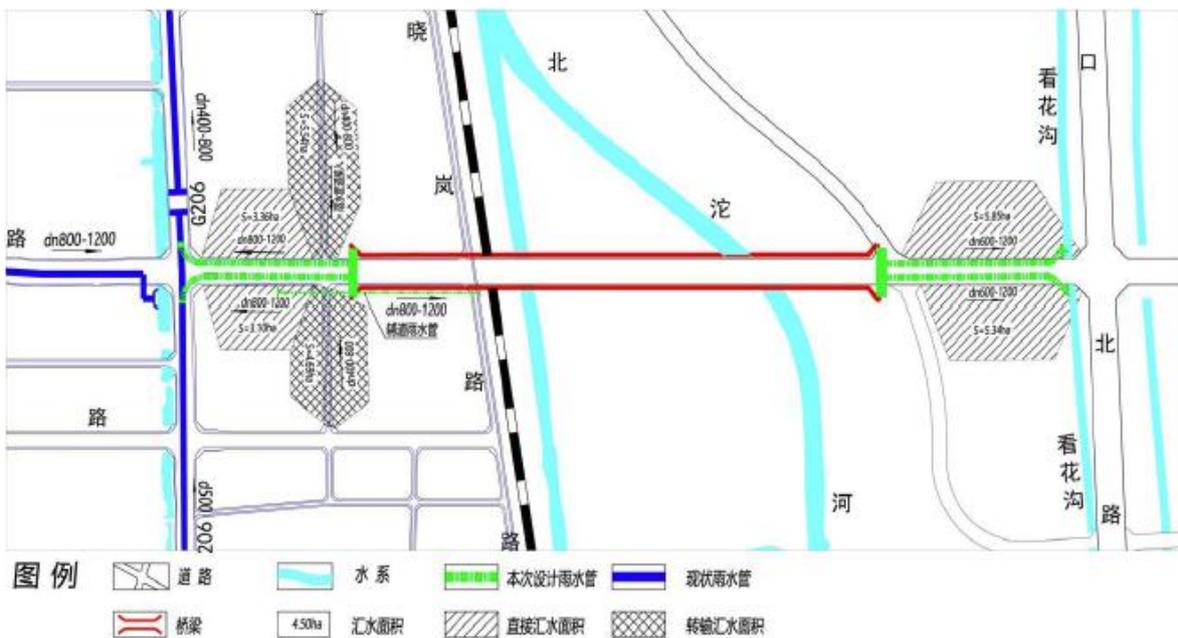
雨水管道：铁路西侧主路雨水接入 G206 雨水支管，周边辅道雨水排入铁路西侧原沟渠，铁路东侧排入看花沟。主路雨水排水采用 DN1200 预制砼管，长约 1514m；辅路雨水排水采用 DN800 预制砼管，长约 120m。雨水管道埋深在 0.7m 以上，路面每隔 30m~40m 设 1 个集雨口进入雨水管道。雨水管道布置见下图。

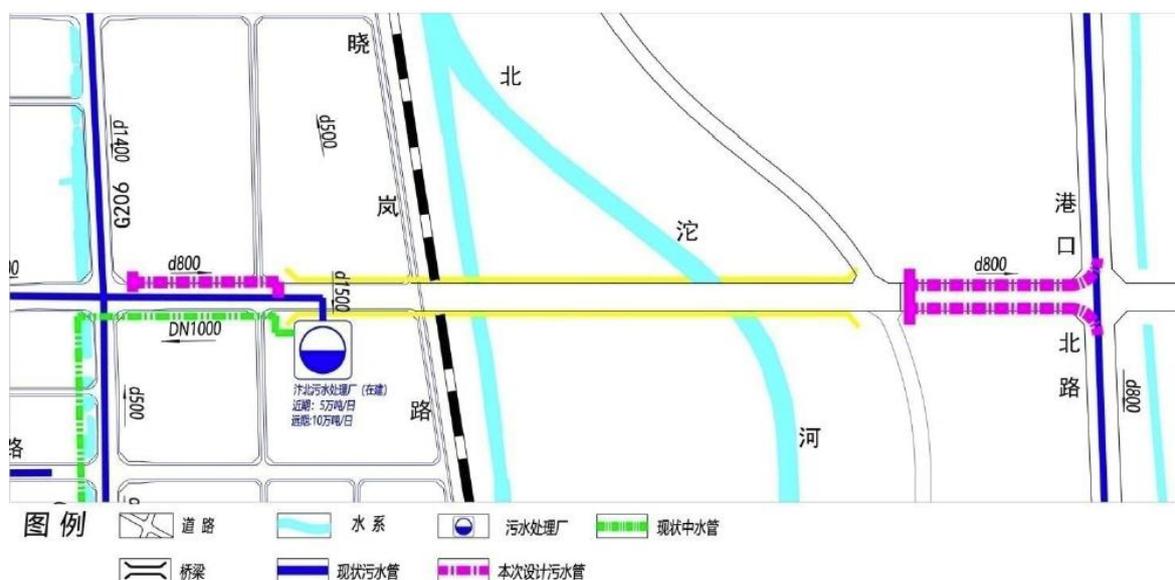
污水管道：铁路西侧双侧布设 d800 管，接入污水主管；新北沱河东侧布设 d800 接入港口路污水主管，铁路与新北沱河（上跨桥）段为绿化用地，本次不设置污水管道。污水管道布置见下图。

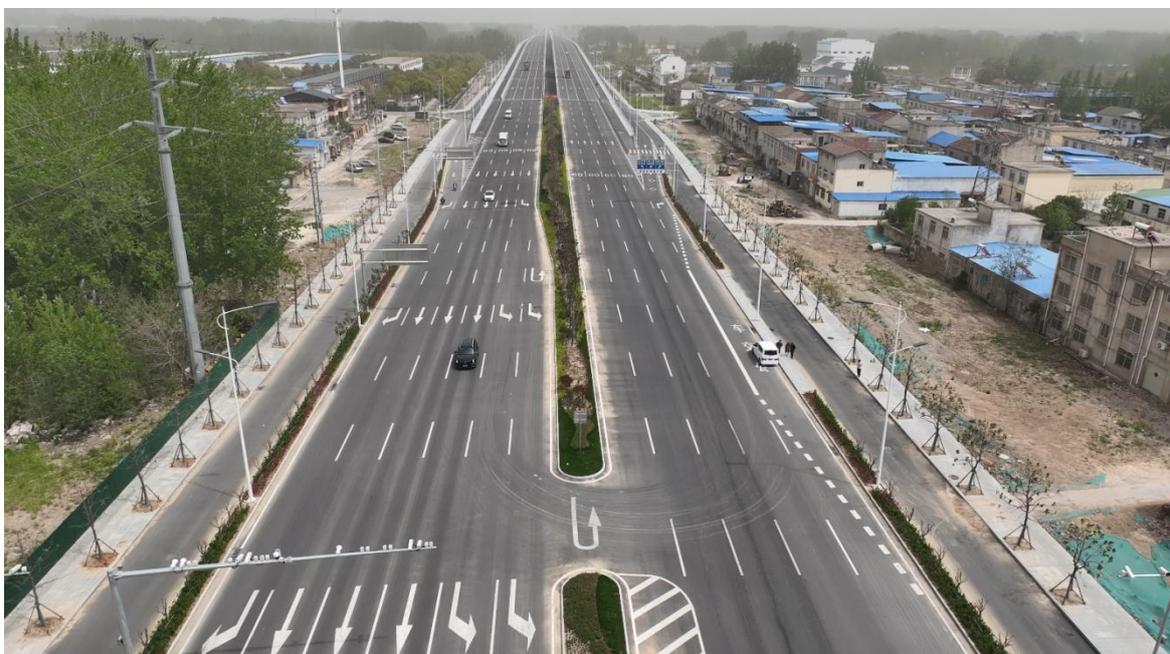
路面绿化完成后航拍图（2023 年 4 月）

路基工程区绿化主要涉及道路中央分隔带（宽 6m），两侧侧分带（宽各 3m），总宽度 12m，绿化面积 0.98hm²，中央分隔带以大乔木+花灌木+常绿灌木+矮灌木四层植物搭配，结合微地形设计，配置不同观赏效果的群落搭配。侧分带以小乔木+矮灌木二层植物搭配，采用规则式搭配。

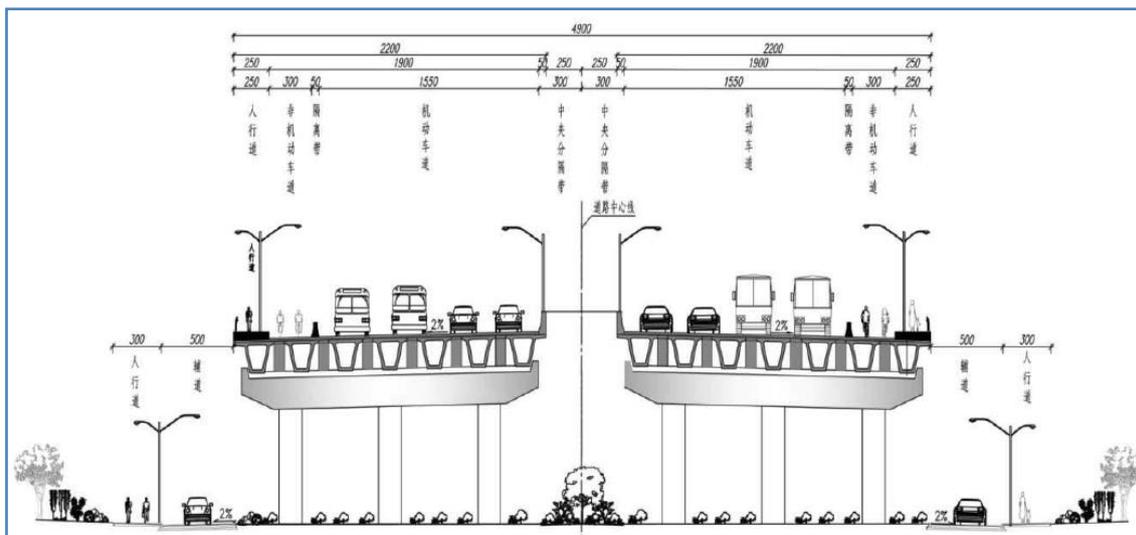
桥梁+辅道横断面图

上跨桥+辅道段：5.0 米辅道+3.0 米人行道。具体分幅如下：3.0m(人行道)+5.0m(辅道)+22.0m(桥梁左幅)+5.0m(中分带)+22.0m(桥梁右幅)+5.0m(辅道)+3.0m(人行道)=65m。断面设计见下图。

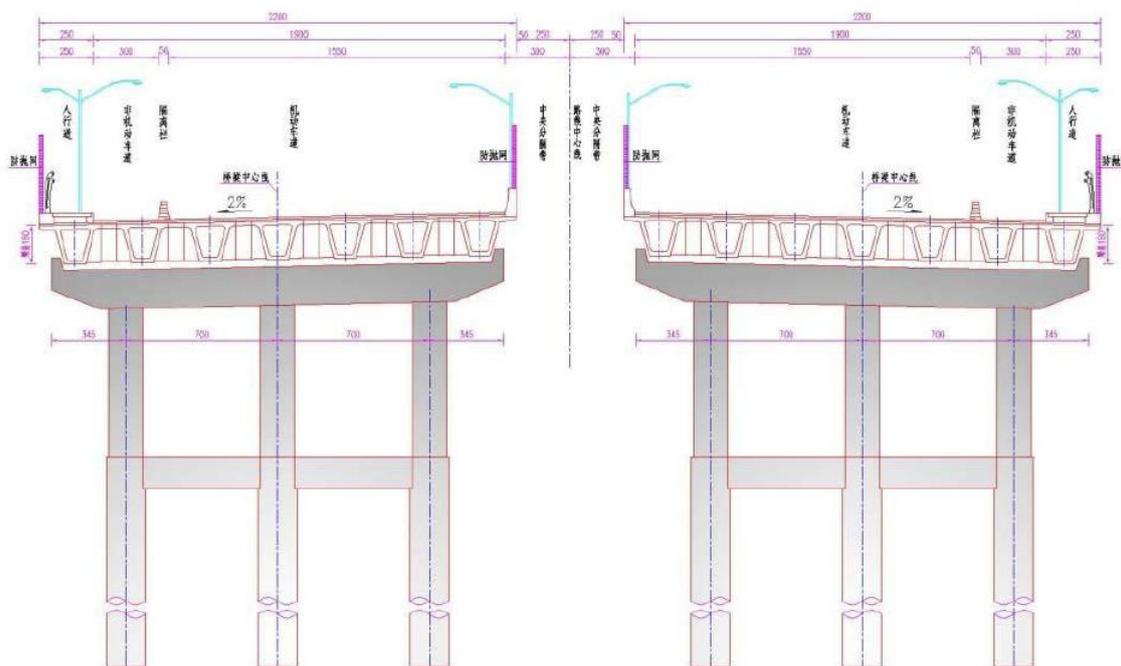
桥梁横断面图

桥梁段：上跨桥梁总宽为 49 米（双幅，含 5 米中分带），具体布置为：2.5m（人行道）+3.0m（非机动车道）+0.5m（隔离栏）+15.5m（行车道）+0.5m（护栏）+5.0m（中央分隔带）+0.5m（护栏）+15.5m（行车道）+0.5m（隔离栏）+3.0m（非机动车道）+2.5m（人行道）=49m。看花沟桥宽同路基宽度。断面设计见下图。

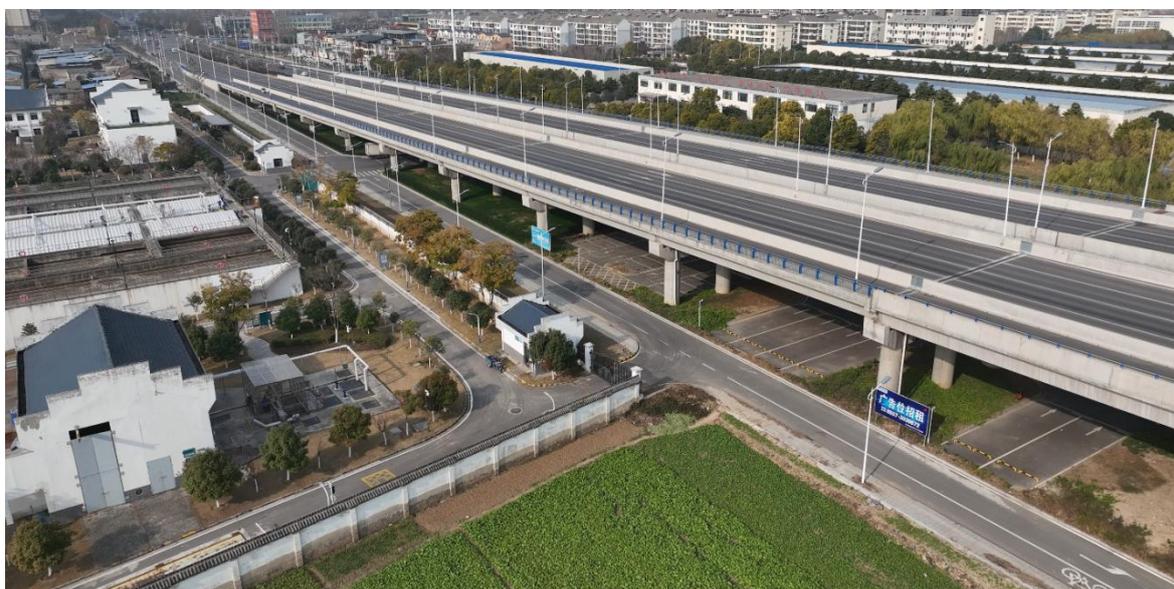
上跨京沪铁路立交桥（2024年12月）

上跨京沪铁路立交桥除跨越新北沱河段外，其余标准段上部结构采用预应力混凝土小箱梁，采用(40+35+25)m 预制简支箱梁上跨京沪铁路及规划晓岚路，正交 90°。跨越规划晓岚路桥下净空 $\geq 5.0\text{m}$ ，跨越京沪铁路桥下净空 $\geq 7.96\text{m}$ ；跨新北沱河段跨径大，上部结构推荐采用预应力混凝土变截面连续箱梁，采用(60+90+60)m 孔跨左右幅错孔布置，斜交 70°；看花沟桥跨径较小，上部结构采用预制装配式预应力砼 T 梁。

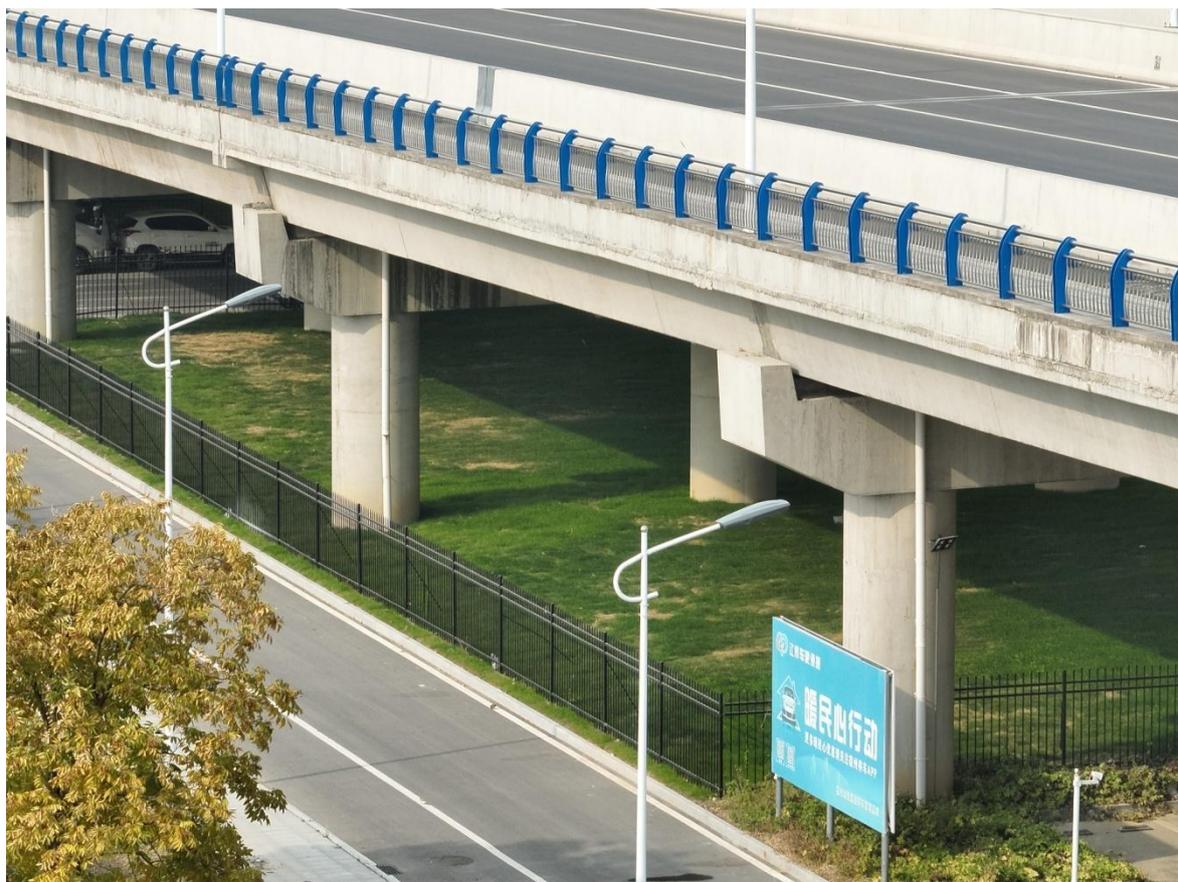
桥下绿化完成后航拍图（2024年12月）

对桥梁下方及中分带空地进行绿化，种植草皮和撒播草籽，实施绿化面积 1.75hm^2 。

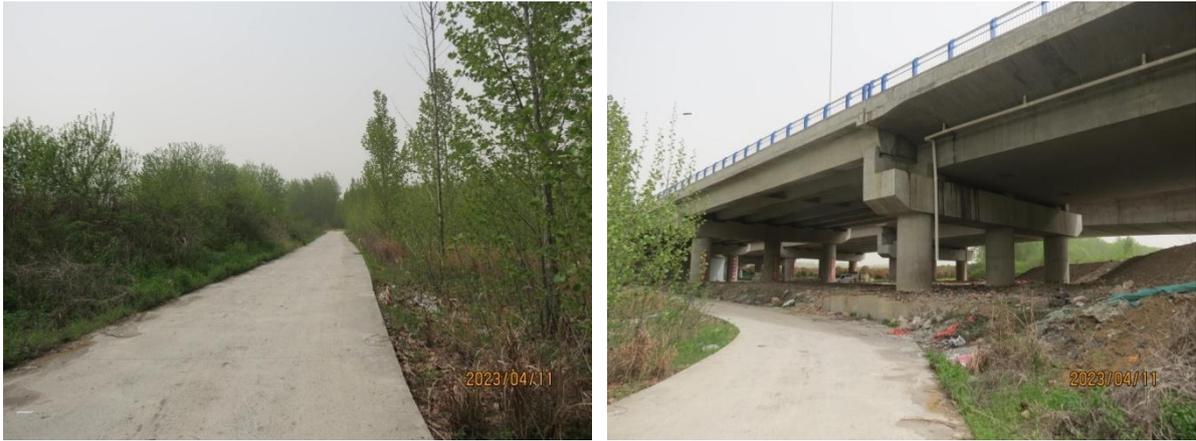
防汛道路路肩撒播草籽（2023年4月）

桥梁上跨新北沱河段时，新北沱河两侧防汛道路需改建成实体斜坡道下堤道路，堤顶高程 29.93m，下堤道路终点高程 27.2m，左岸堤顶道路原状宽为 3m，路面结构为水泥混凝土路面，改建后路面宽度为 5m，路基宽度为 6m，两侧边坡比为 1:1.5，改建长度为 258m。右岸道路原状宽为 2m 的土路，结合后期新北沱河治理工程设计，改建后路面宽度为 5m，路基宽度为 6m，两侧边坡比为 1:1.5，改建的长度为 218m。两条改建道路占地面积为 0.24hm^2 。路基结构层依次为级配碎石和 C30 现浇面层。

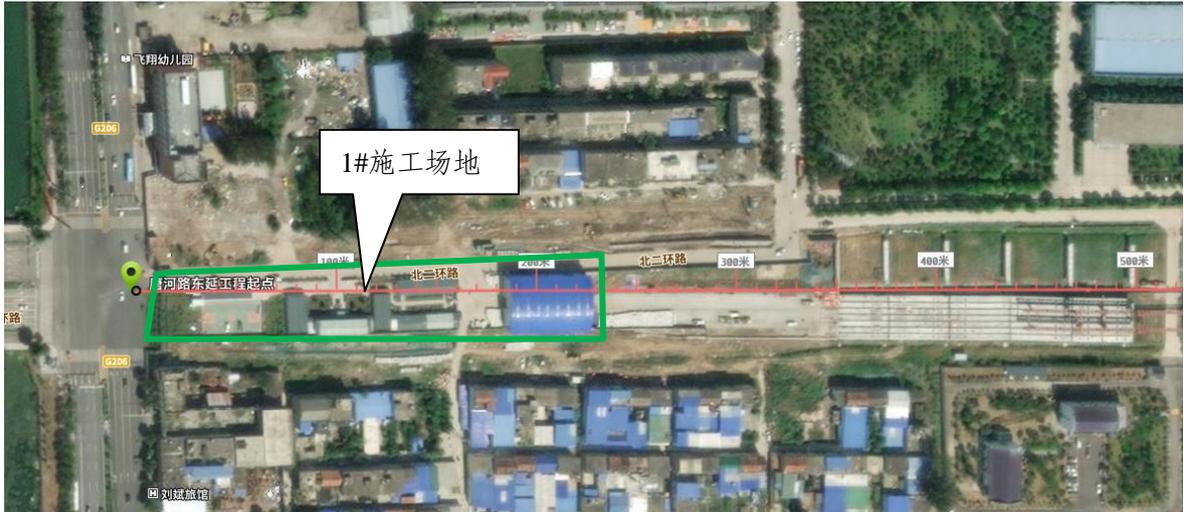
1#施工场地布设位置图（2021年10月）

1#施工场地位于道路桩号为 K0+020~K0+220 路基红线范围内占地 0.80hm²，施工场地内主要布设制梁场、砼拌合站、材料加工场及项目办公用房等。

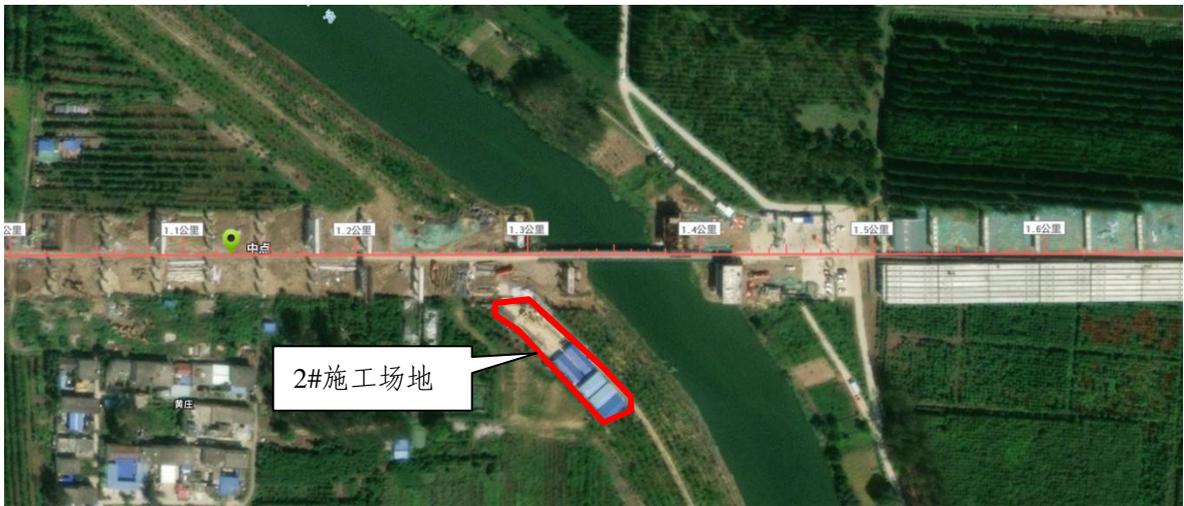
2#施工场地布设位置图（2021年10月）

2#施工场地位于道路桩号 K1+280 桥梁南侧红线外，占地 0.20 hm²，施工场地内主要布设材料加工场及项目办公用房等，施工场地周边有村村通道路，可满足对外交通的需要。现各个施工场地均已拆除并恢复原地貌。

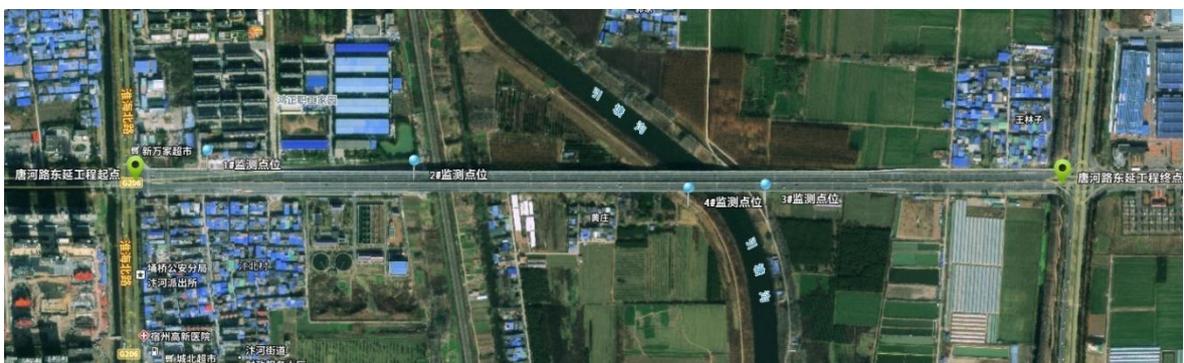
监测点位布设图

根据工程实际建设情况，通过卫星影像比对和查询施工、监理资料，共布置了 4 处调查点，其中各分区均 1 处。监测点位布设见下表，监测点位置见下图。

序号	区域	位置	坐标 (E/S)		方法
1	路基工程区	临时堆土	116°58'54.4236"	33°40'40.3262"	调查与定位监测
2	桥梁工程区	绿化区域	116°59'13.6472"	33°40'39.5931"	调查与定位监测
3	防汛道路改建区	扰动区域	116°59'46.1851"	33°40'37.8402"	调查与定位监测
4	施工场地	扰动区域	116°59'39.0876"	33°40'37.5619"	调查与定位监测
