唐河路东延工程

水土保持设施验收报告

建设单位：宿州市城市建设投资集团(控股)有限公司

编制单位：安徽鑫成水利规划设计有限公司

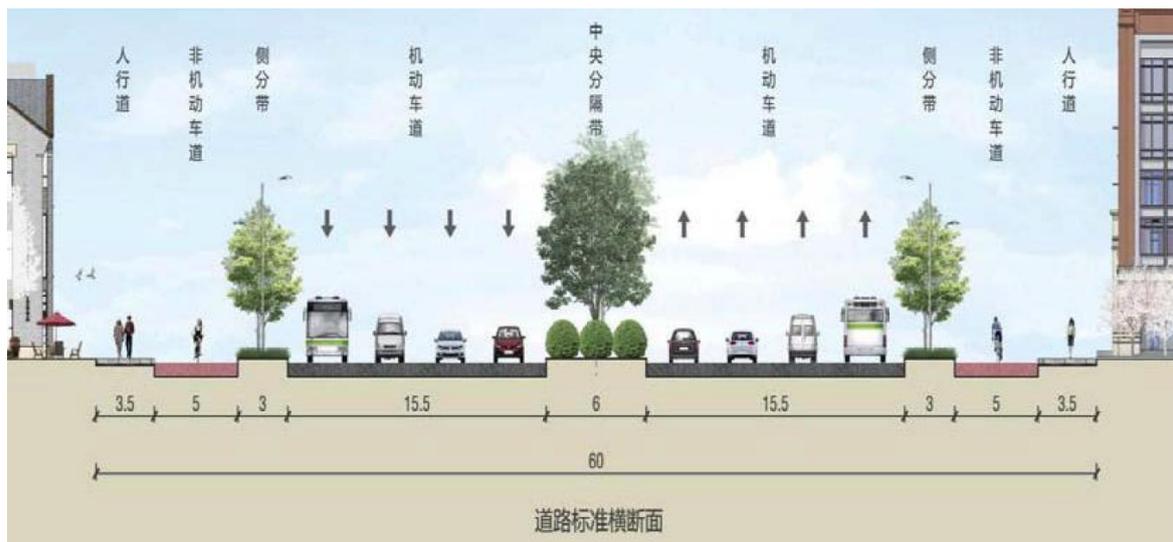
本项目采用城市主干道标准，双向八车道，设计速度 60km/h，公路 I 级荷载，设计洪水频率 1/100，路面主线标准横断面：3.5m(人行道)+5.0m(非机动车道)+3.0m(侧分带)+(2×3.75+2×3.5)m(行车道)+6.0m(中央分隔带)+(2×3.75+2×3.5)m(行车道)+3.0m(侧分带)+5.0m(非机动车道)+3.5m(人行道)=60m。在路基段 K0+250~K0+334 两侧设置辅道，辅道宽 5m，辅道外侧设置人行道宽 3m。道路标准横断面见下图。

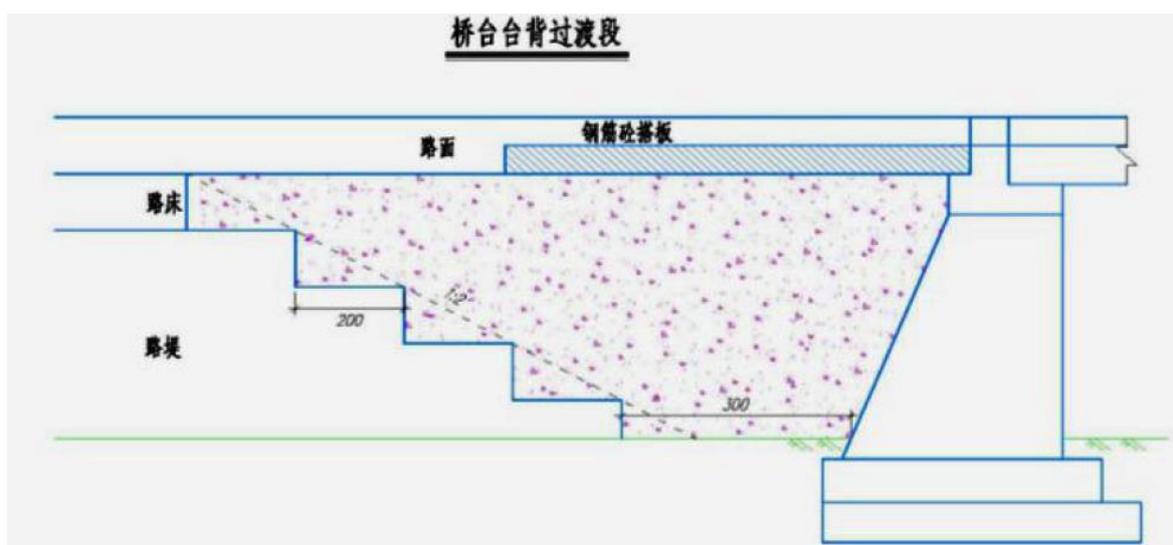
新老路处理：K0+000~K0+325 段原为长 325m，宽 7m 的水泥道路。与一般路基段一样进行填筑压实，与两侧高差局部通过挡墙衔接。一般路基处理：K1+785~K2+154 段路基条件良好，为一般路基段填筑压实，与两侧高差局部通过挡墙衔接。K2+200~K2+260 段已经建成。桥台接坡段路基处理：K0+000~K0+361.35 和 K1+759.35~K2+155 段段存在桥台接坡段，在路堤填土时预留台阶，台背回填材料与一般路基填料以衔接，台阶宽度不小于 2.0m。桥台后为减少用地而收坡脚的路段，设置悬臂式挡墙。桥台接坡段路基处理见下图。

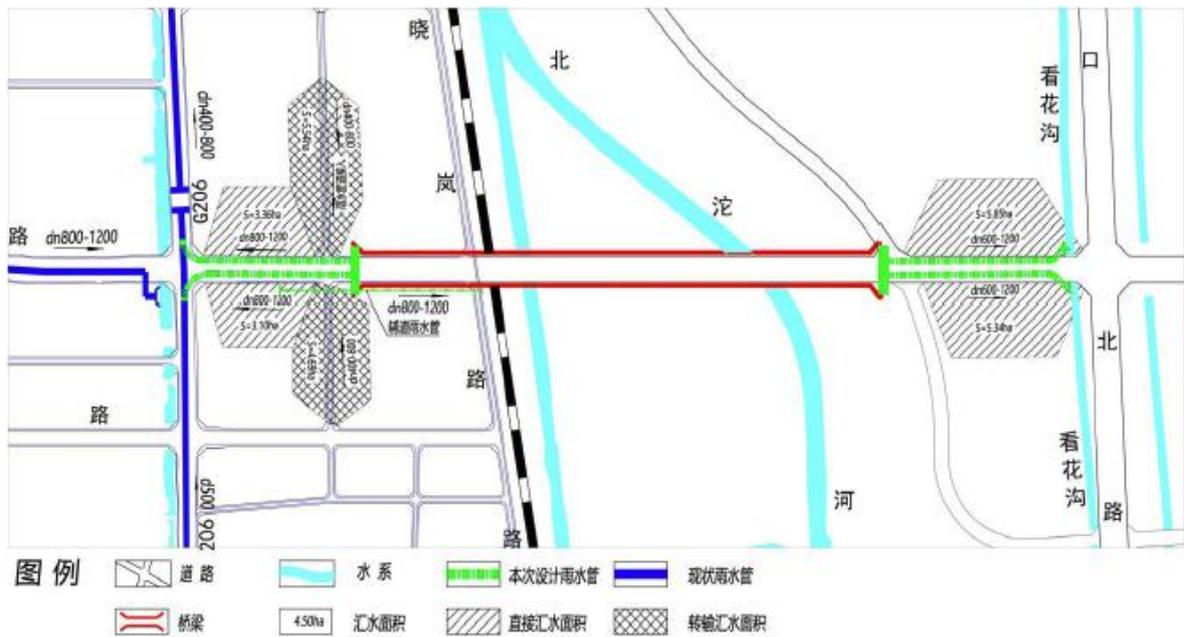
雨水管道：铁路西侧主路雨水接入 G206 雨水支管，周边辅道雨水排入铁路西侧原沟渠，铁路东侧排入看花沟。主路雨水排水采用 DN1200 预制砼管，长约

1514m；辅路雨水排水采用 DN800 预制砼管，长约 120m。雨水管道埋深在 0.7m 以上，路面每隔 30m~40m 设 1 个集雨口进入雨水管道。雨水管道布置见下图。

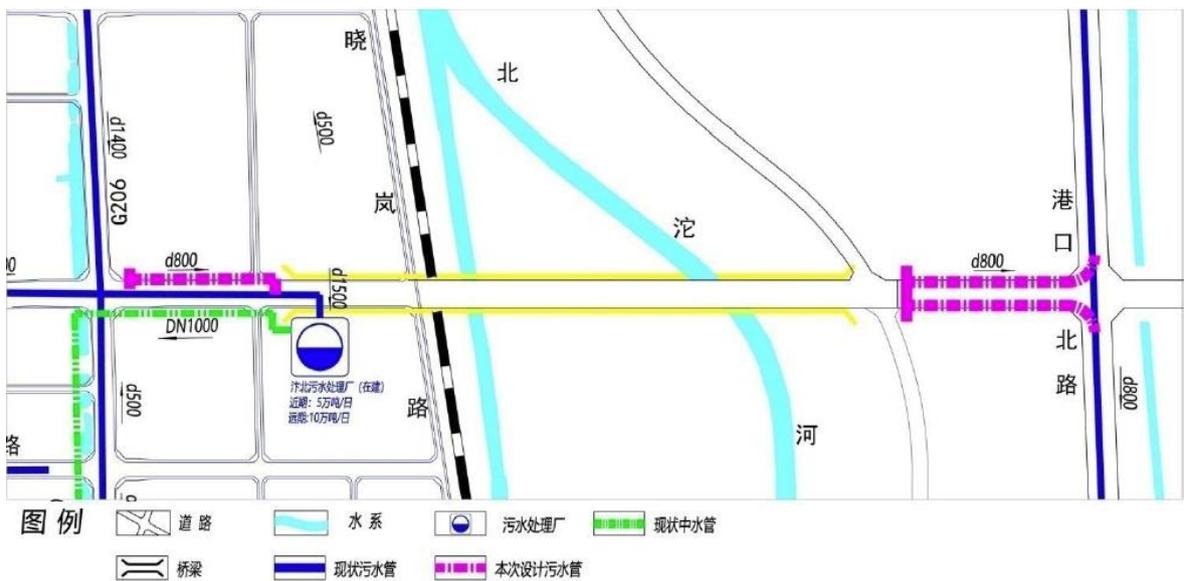
污水管道：铁路西侧双侧布设 d800 管，接入污水主管；新北沱河东侧布设 d800 接入港口路污水主管，铁路与新北沱河（上跨桥）段为绿化用地，本次不设置污水管道。污水管道布置见下图。

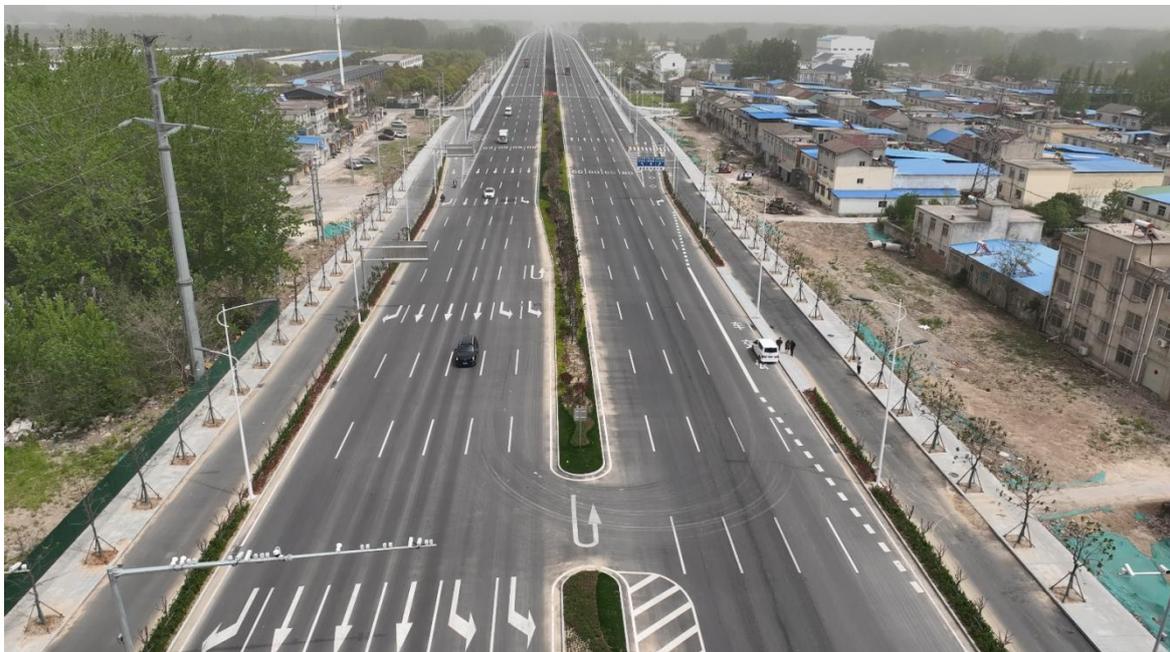
总宽度 12m，绿化面积 0.98hm²，中央分隔带以大乔木+花灌木+常绿灌木+矮灌木四层植物搭配，结合微地形设计，配置不同观赏效果的群落搭配，。侧分带以小乔木+矮灌木二层植物搭配，采用规则式搭配。

路面绿化完成后航拍图（2023年4月）

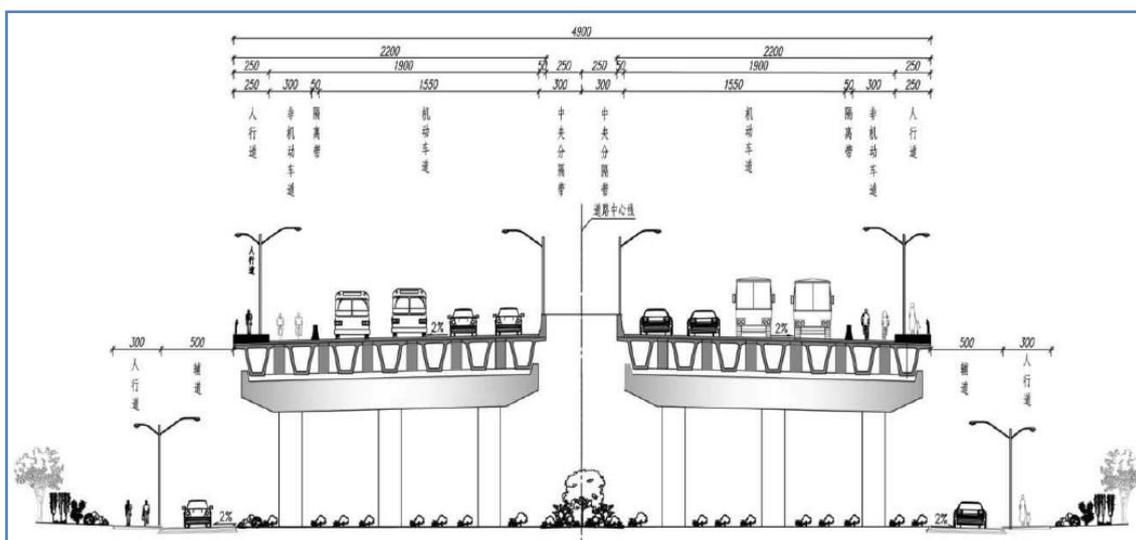
桥梁+辅道横断面图

上跨桥+辅道段: 5.0 米辅道+3.0 米人行道。具体分幅如下: 3.0m (人行道) +5.0m (辅道) +22.0m(桥梁左幅)+5.0m (中分带) +22.0m (桥梁右幅) +5.0m (辅道) +3.0m (人行道) =65m。断面设计见下图。

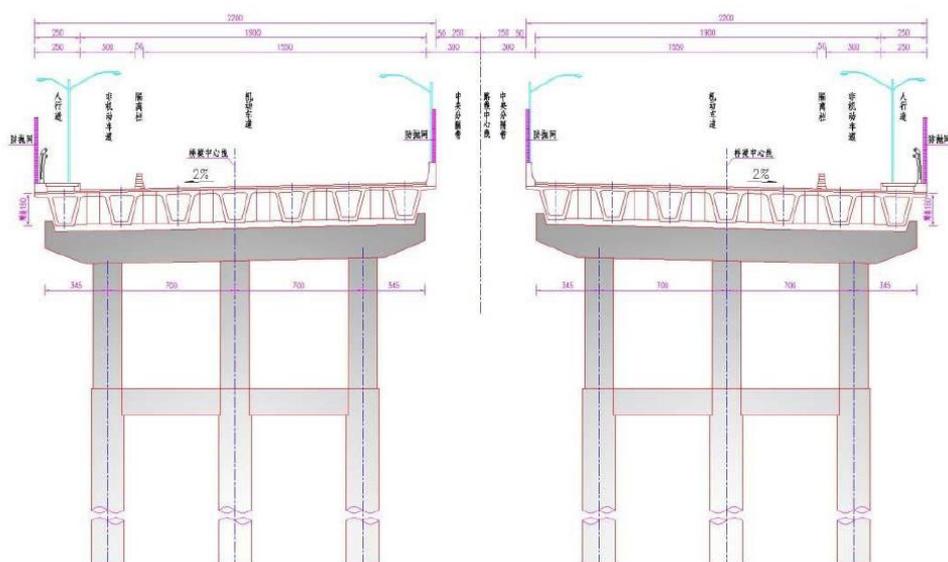
桥梁横断面图

桥梁段: 上跨桥梁总宽为 49 米 (双幅, 含 5 米中分带), 具体布置为: 2.5m (人行道) +3.0m (非机动车道) +0.5m (隔离栏) +15.5m (行车道) +0.5m (护栏) +5.0m (中央分隔带) +0.5m (护栏) +15.5m (行车道) +0.5m (隔离栏) +3.0m (非机动车道) +2.5m (人行道) =49m。看花沟桥宽同路基宽度。断面设计见下图。

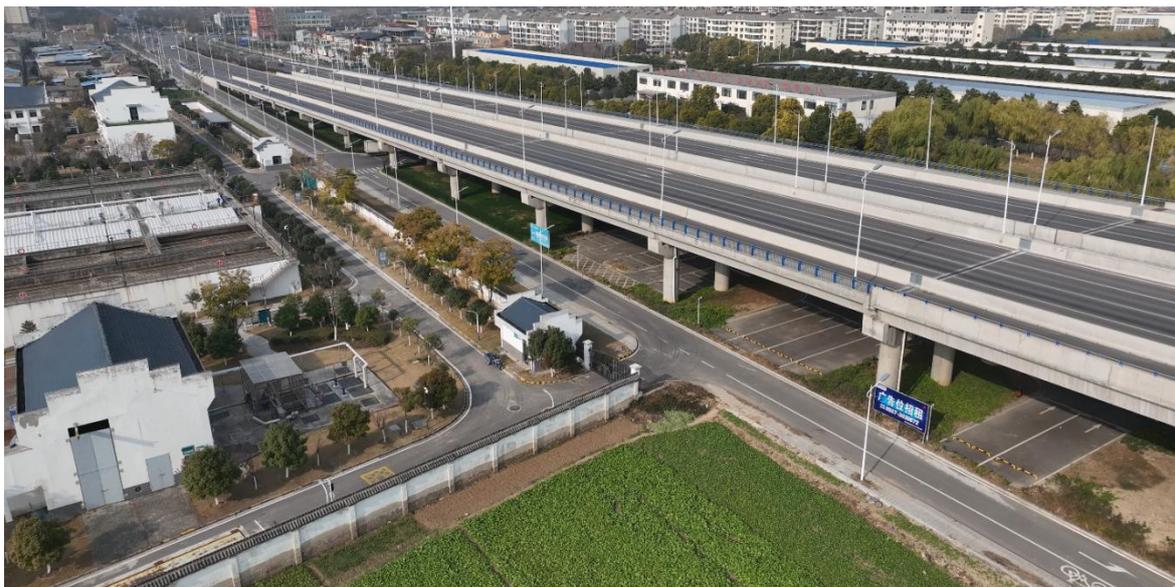
上跨京沪铁路立交桥除跨越新北沱河段外，其余标准段上部结构采用预应力混凝土小箱梁，采用(40+35+25)m 预制简支箱梁上跨京沪铁路及规划晓岚路，正交 90° 。跨越规划晓岚路桥下净空 $\geq 5.0\text{m}$ ，跨越京沪铁路桥下净空 $\geq 7.96\text{m}$ ；跨新北沱河段跨径大，上部结构推荐采用预应力混凝土变截面连续箱梁，采用(60+90+60)m 孔跨左右幅错孔布置，斜交 70° ；看花沟桥跨径较小，上部结构采用预制装配式预应力砼 T 梁。

上跨京沪铁路立交桥（2024 年 12 月）

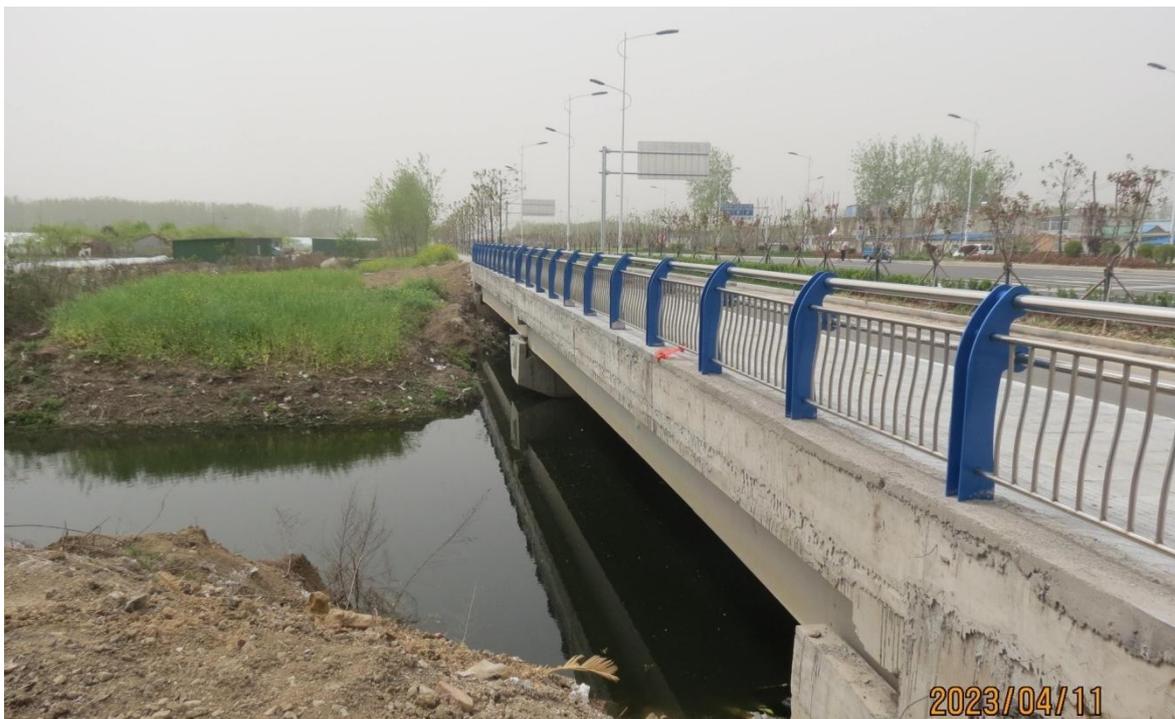
看花沟桥（2023 年 4 月）

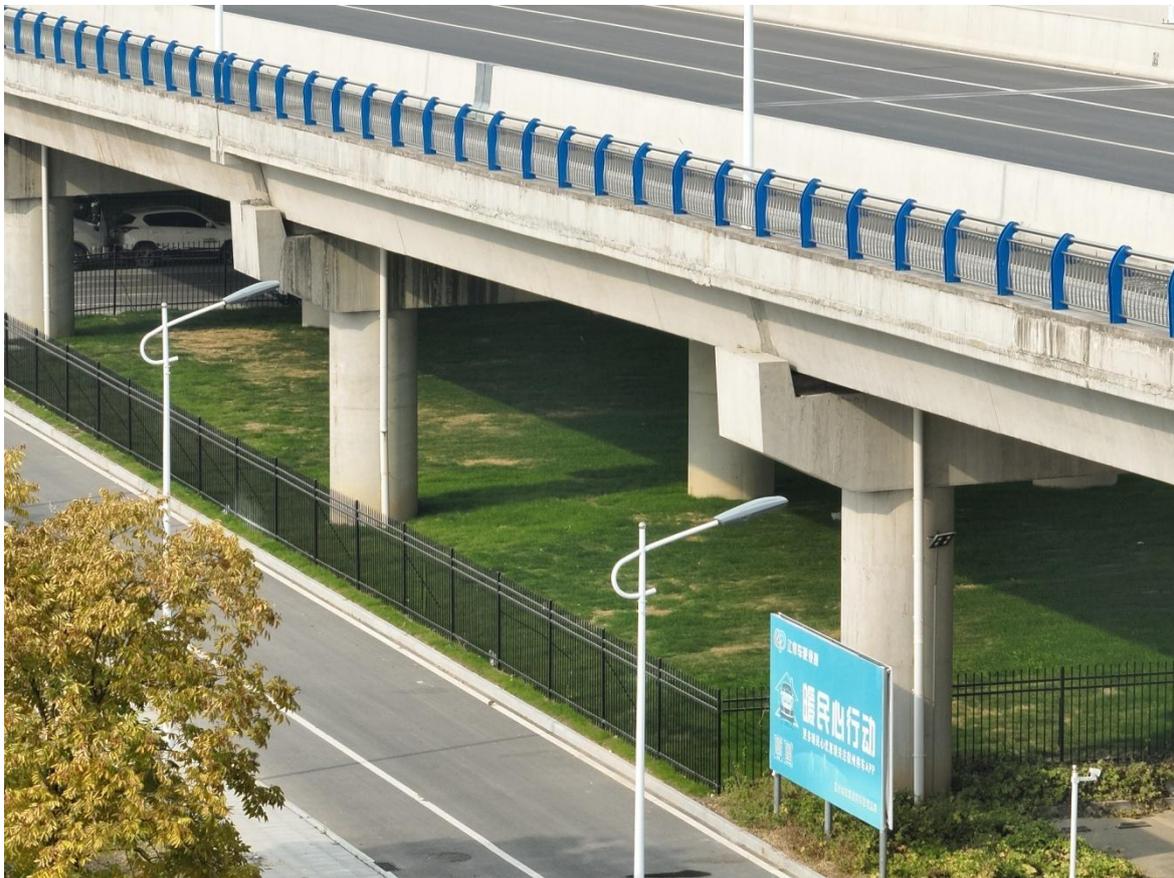
对桥梁下方及中分带空地绿化，种植草皮和撒播草籽，实施绿化面积 1.67hm^2 。

桥下绿化完成后航拍图（2024年12月）

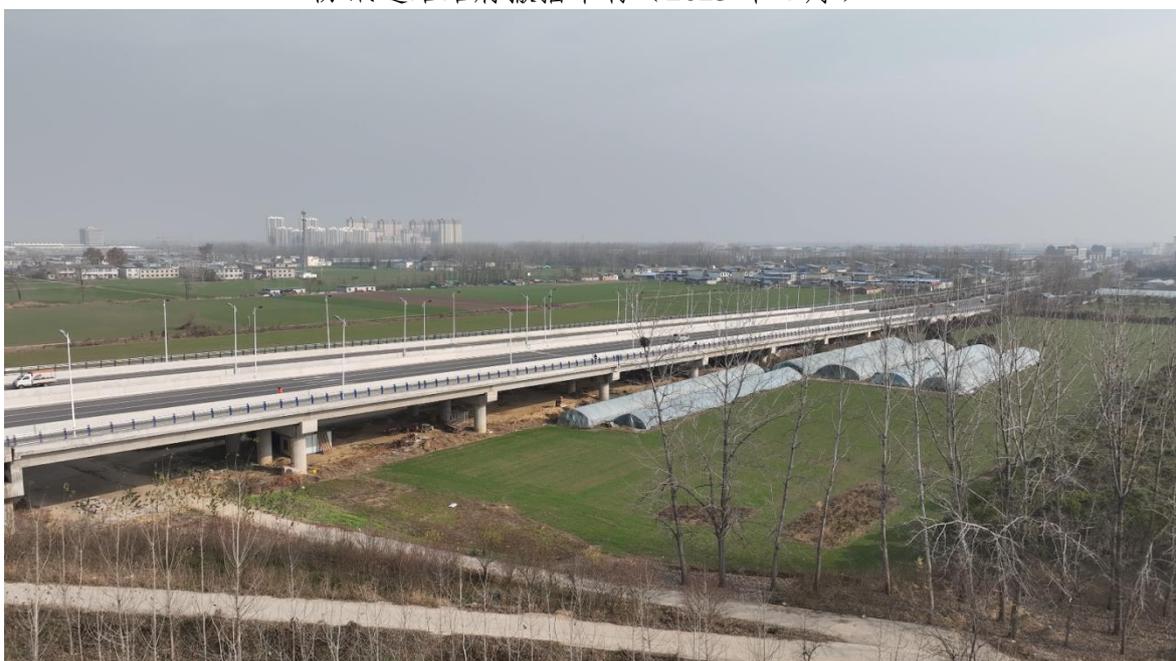
桥梁上跨新北沱河段时，新北沱河两侧防汛道路需改建成实体斜坡道下堤道路，堤顶高程 29.93m ，下堤道路终点高程 27.2m ，左岸堤顶道路原状宽为 3m ，路面结构为水泥混凝土路面，改建后路面宽度为 5m ，路基宽度为 6m ，两侧边坡比为 $1:1.5$ ，改建长度为 258m 。右岸道路原状宽为 2m 的土路，结合后期新北沱河治理工程设计，改建后路面宽度为 5m ，路基宽度为 6m ，两侧边坡比为 $1:1.5$ ，改建的长度为 218m 。两条改建道路占地面积为 0.24hm^2 。路基结构层依次为级配碎石和 C30 现浇面层。

防汛道路改建完成后航拍图（2024年12月）

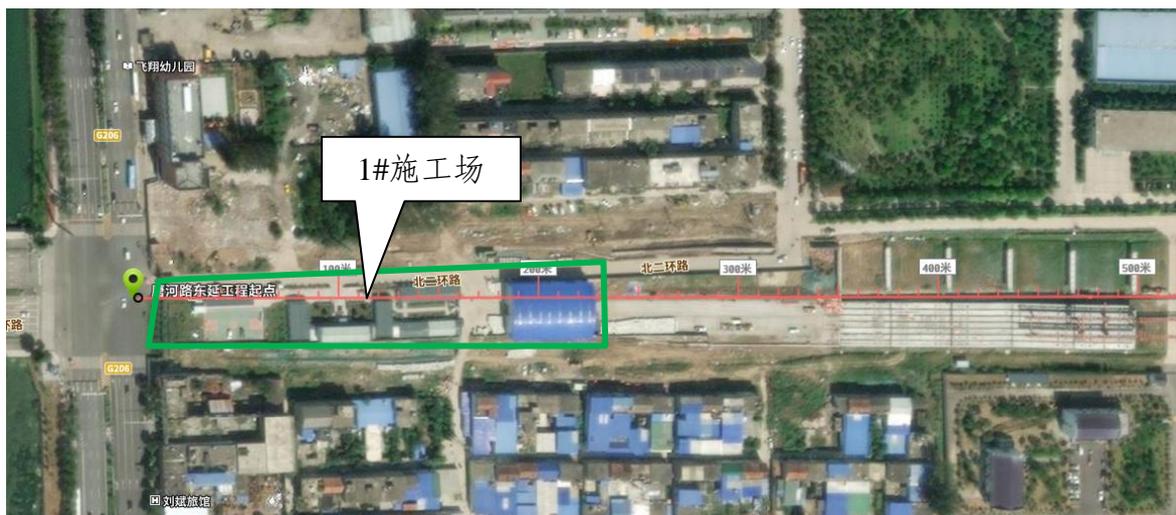
1#施工场地位于道路桩号为 K0+020~K0+220 路基红线范围内占地 0.80hm²，施工场地内主要布设制梁场、砼拌合站、材料加工场及项目办公用房等。

1#施工场地布设位置图（2021年10月）

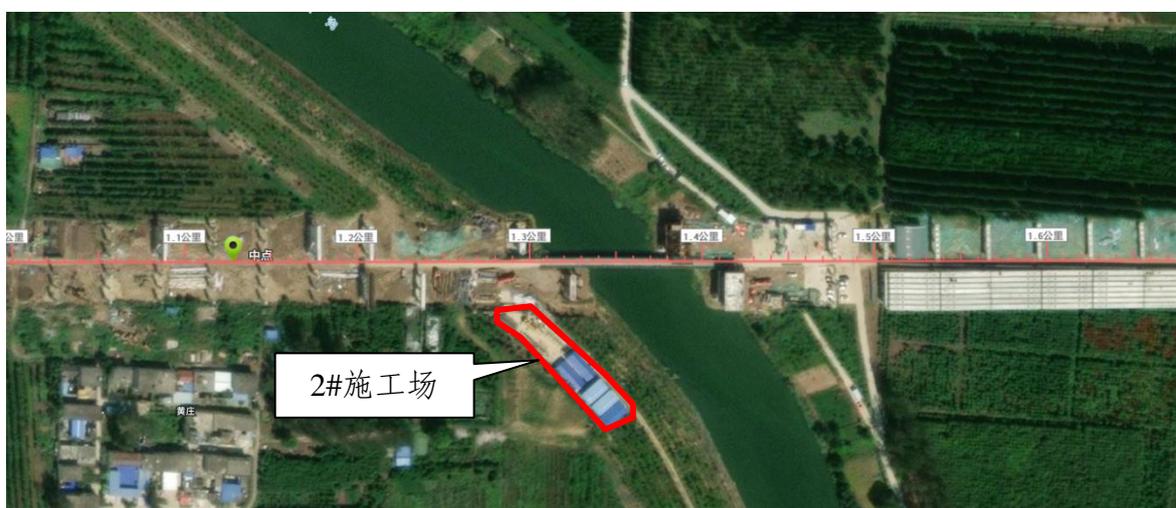
2#施工场地位于道路桩号 K1+280 桥梁南侧红线外，占地 0.20 hm²，施工场地内主要布设材料加工场及项目办公用房等，施工场地周边有村村通道路，可满足对外交通的需要。现各个施工场地均已拆除并恢复原地貌。

2#施工场地布设位置图（2021年10月）

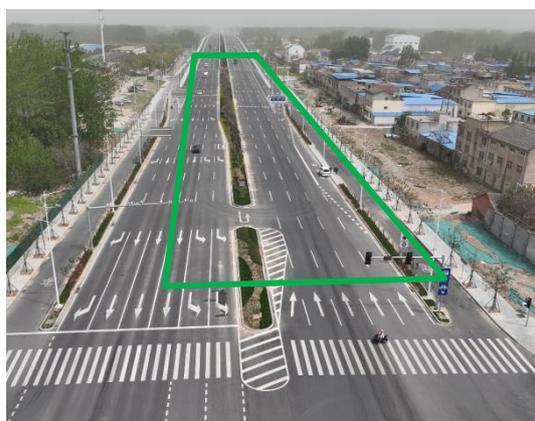
施工场地区恢复后现状（1#施工场地）

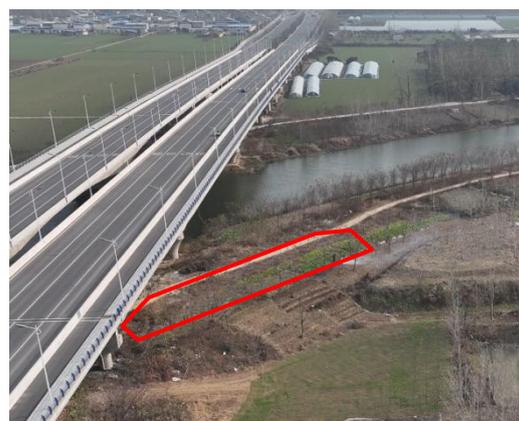
2#施工场地恢复后现状（2024年12月）
