滨湖科学城 BK202108 地块项目

# 水土保持设施验收报告

建设单位：安徽熙宁置业有限公司

编制单位：安徽鑫成水利规划设计有限公司

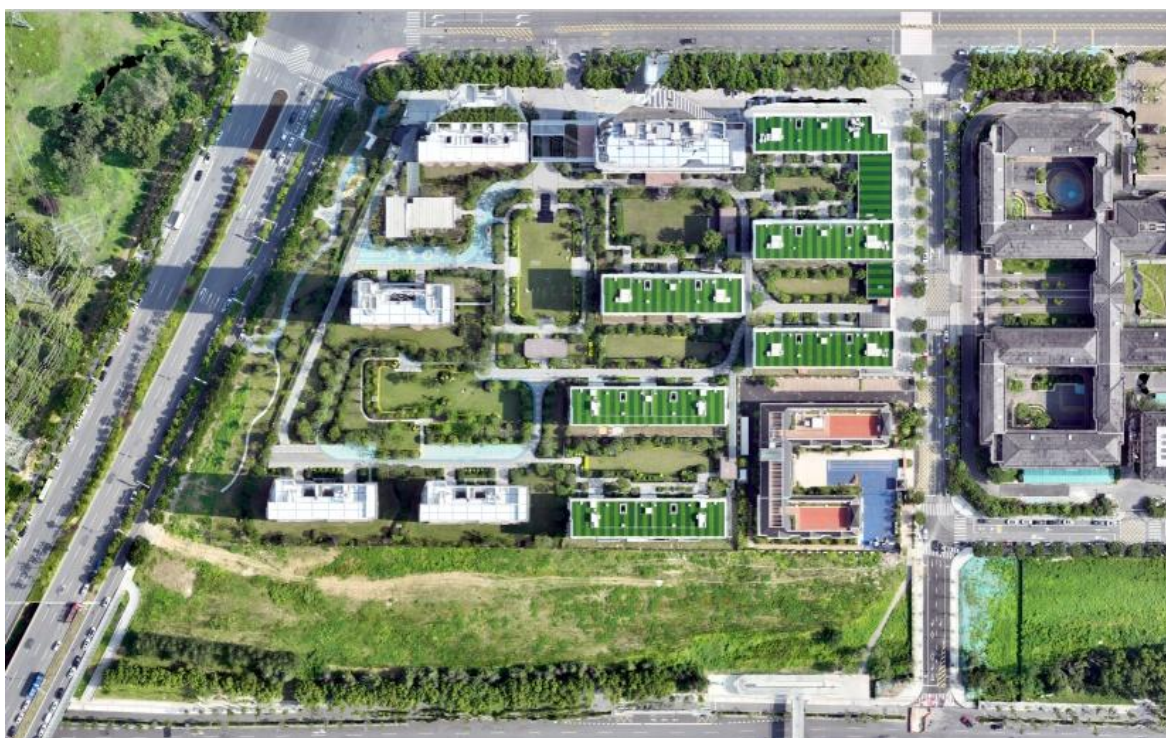
主体工程区建筑物航拍（2025年6月）

本项目建构筑物均在 A 地块建设，主要建设 1 栋 13 层住宅楼、1 栋 14 层住宅楼、2 栋 25 层住宅楼、6 栋 7 层办公楼、1 栋 27 层办公楼、配套建设 2 栋 1 层商业建筑、配电房等附属设施，总建筑面积 142723.14m<sup>2</sup>，基底占地面积 9472m<sup>2</sup>。

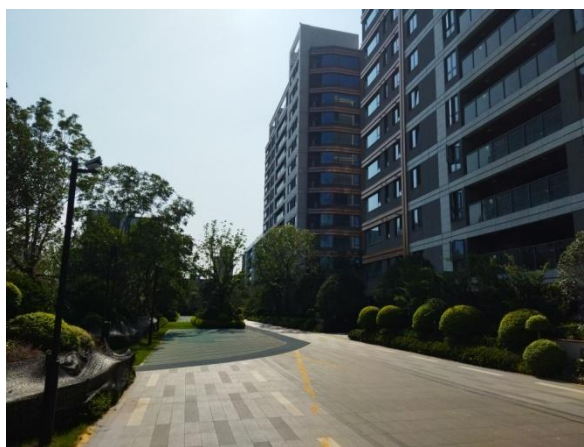
内部道路

A 地块：地块内道路为环形道路，道路宽度为 4m，道路长 1000m，总占地 0.40hm<sup>2</sup>。在 A 地块东侧布设了地上机动车停车位，采用植草砖铺设，占地面积 0.22hm<sup>2</sup>；广场等硬化区域占地面积为 1.41hm<sup>2</sup>。

综上，内部道路、广场等硬化区域占地面积为  $2.04\text{hm}^2$ 。

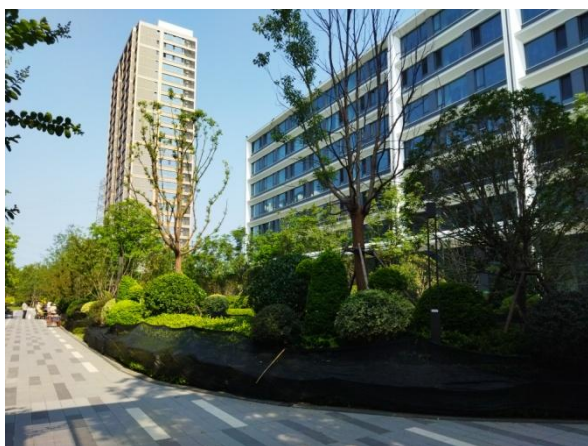
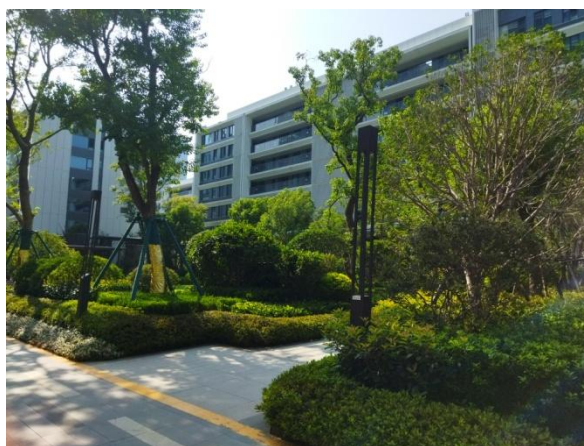
绿化

本项目在小区内建构筑物四周，道路周边未硬化区域进行景观绿化。绿化面积  $1.62\text{hm}^2$ （其中乔木 661 株，灌木 236 株，地被植物  $1.49\text{hm}^2$ ）。

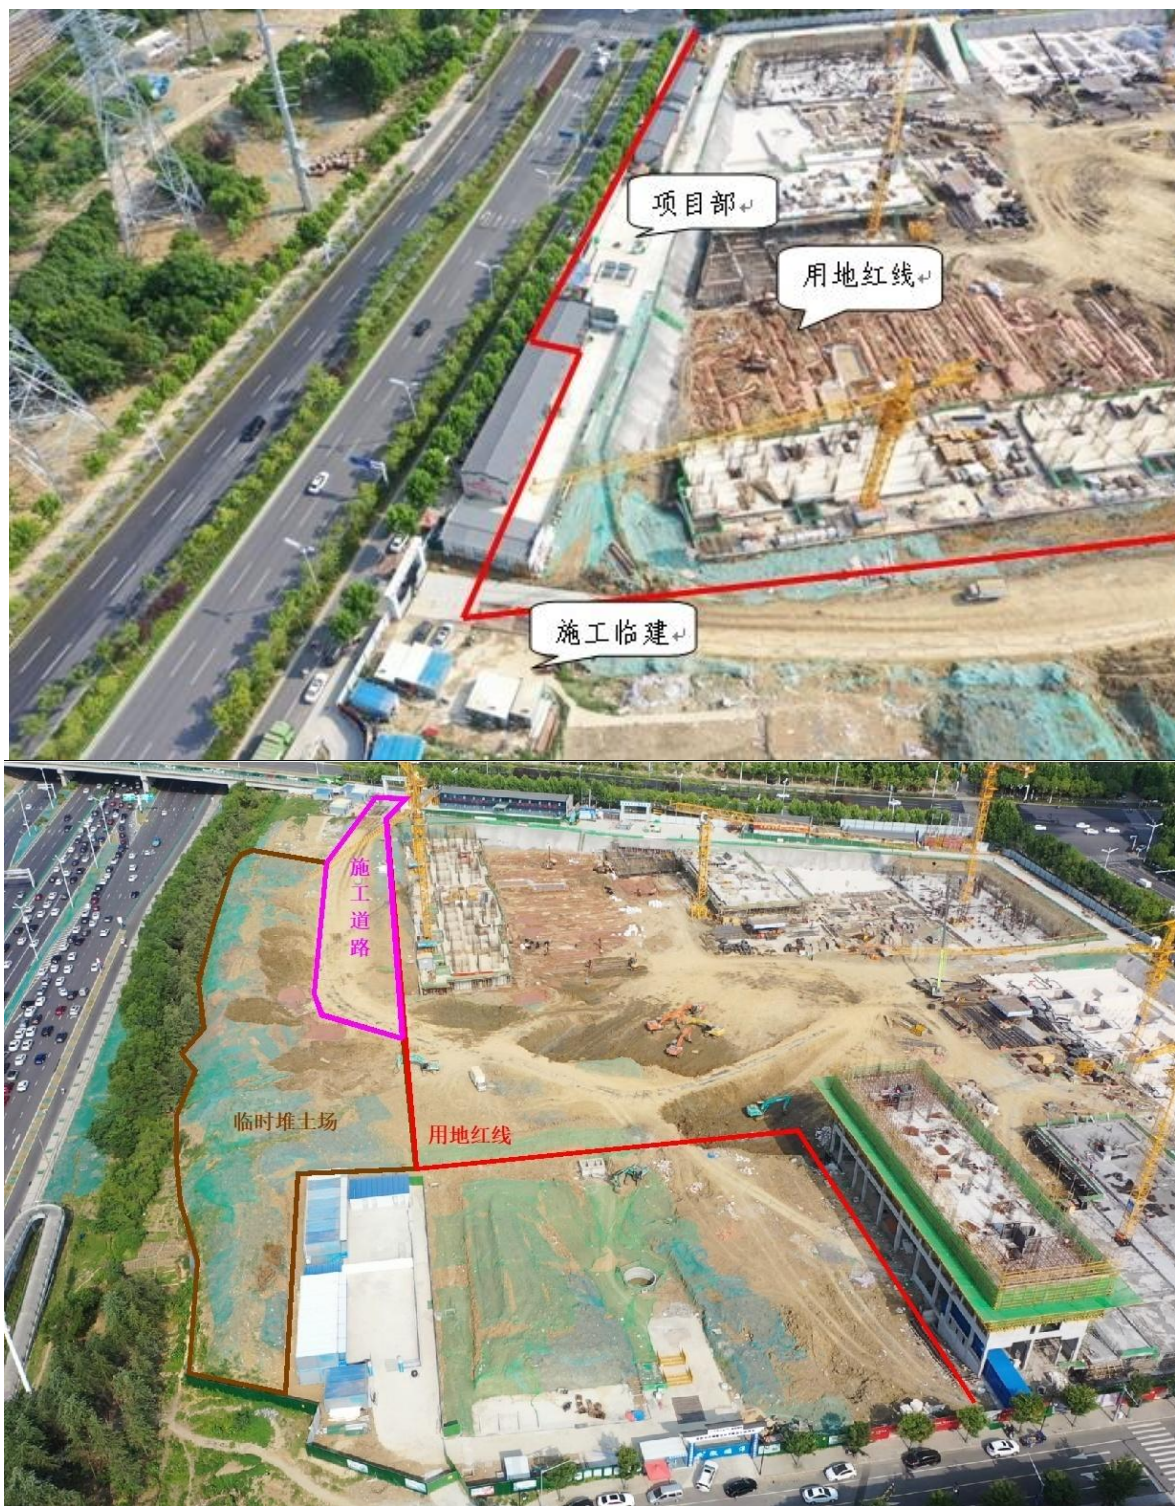
施工组织布置航拍（2022年8月）

本工程共布设 2 处施工生产生活区，总占地  $0.47\text{hm}^2$ 。主要为参建单位的项目部、生活区。分别布设在红线内 B 地块绿地区域，占地  $0.25\text{hm}^2$  和红线外项目区西南侧，占地为  $0.22\text{hm}^2$ 。现已拆除临建设施，B 地块临建设施建设为绿地，红线外临建设施撒播草籽恢复成原始地貌。

本工程交通便利，利用现有的外部道路（玉龙路）进场，在项目区南侧存在红线外的施工扰动区域用作施工道路，红线内部的施工便道采用永临结合方式。场外施工道路占地面积  $0.40\text{hm}^2$ ，现已撒播草籽恢复原地貌。

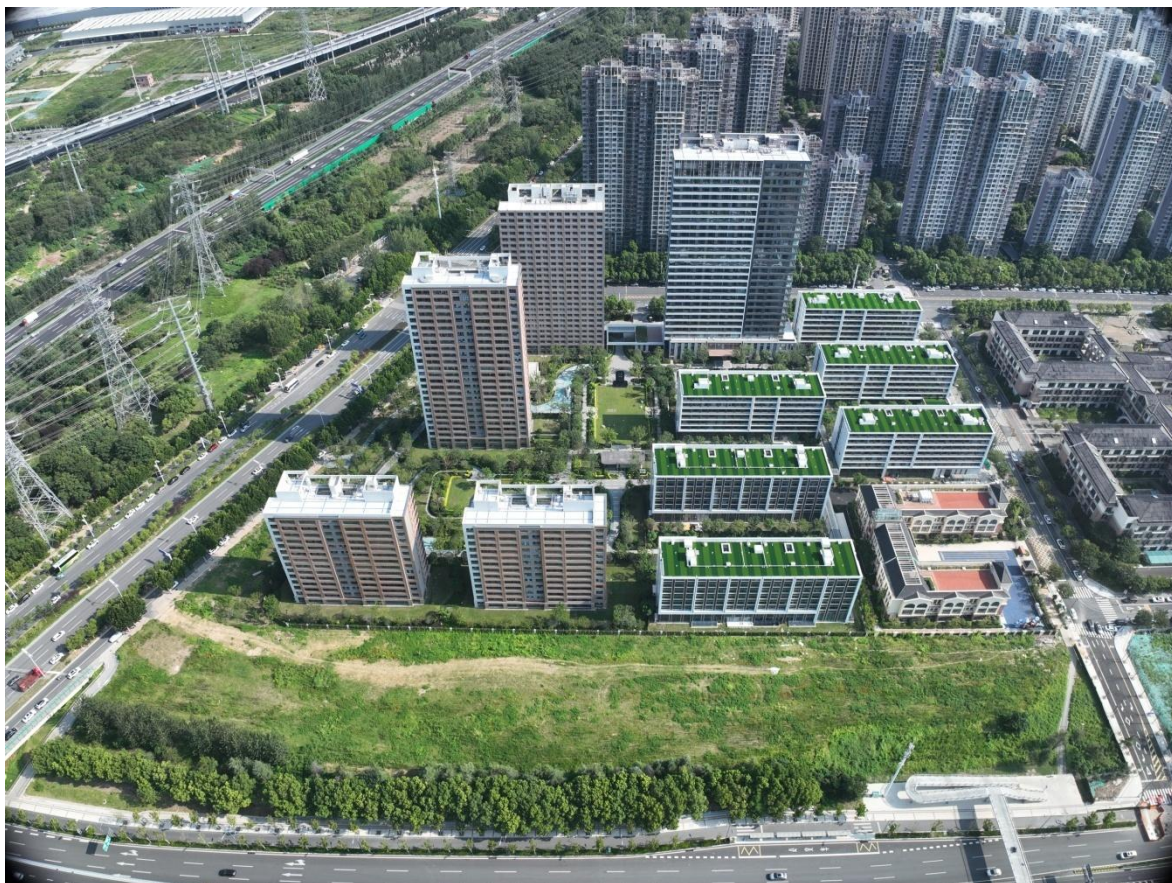
### 施工组织布置航拍（2025年6月）

本项目地库整体大开挖，受场地限制，地库开挖的土方均外运至周边项目综合利用，后期地库顶板覆土回填土方来源于周边其他项目弃方，在土方外运过程中布设一处场外临时堆土场用于堆放未能及时外运出去的土方。施工过程中雨水管道开挖，临时堆放于基坑四周，即挖即填。场外临时堆土场占地面积  $0.63\text{hm}^2$ ，现已撒播草籽恢复原地貌。

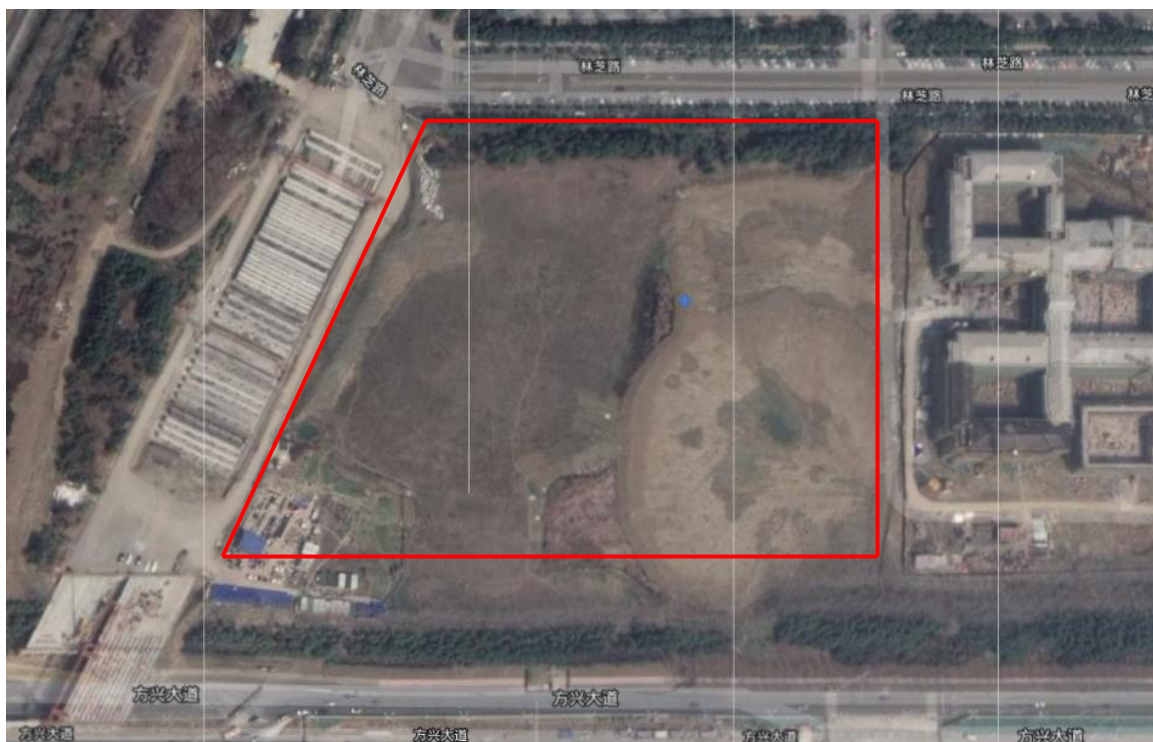
图 1.6 项目区地形地貌图（施工前 2019 年）

项目区地貌属于江淮丘陵，开工前主要为堆填区，由周边项目施工时堆土扰动。地形起伏较大，原始地面标高为 20.70~25.30m，最大高差达 4.60m。项目区地形地貌详见下图。
