淮北市公共卫生中心项目

水土保持设施验收报告

建设单位：淮北市建设投资有限责任公司

编制单位：合肥浩淮生态科技有限公司

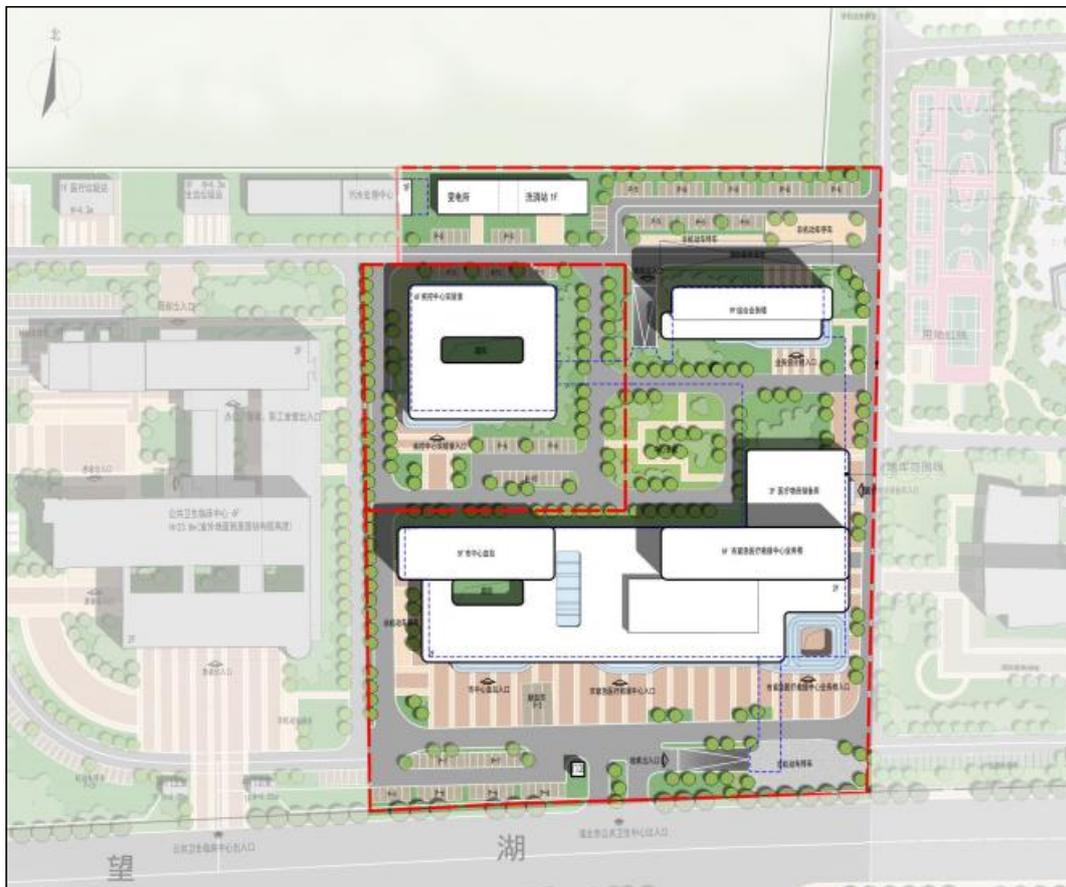
图 1.1-2 项目平面布置图

建构筑物占地面积为 1.09hm²，主要包含市中心血站、市紧急医疗救援（120 急救）中心、市紧急医疗救援中心业务楼、医疗物资储备库、综合业务楼。主要功能单元均布置于南侧，其中市中心血站位于西南角，紧急医疗救援中心位于东南侧，物资库位于北端，兼顾对内使用及对外服务；中心血站、急救中心、急救综合业务楼位于南端，分别设置出入口，出入方便，靠近城市道路交通便捷高效。北侧布置是综合业务楼，通过无风雨连廊与南侧功能相连接。

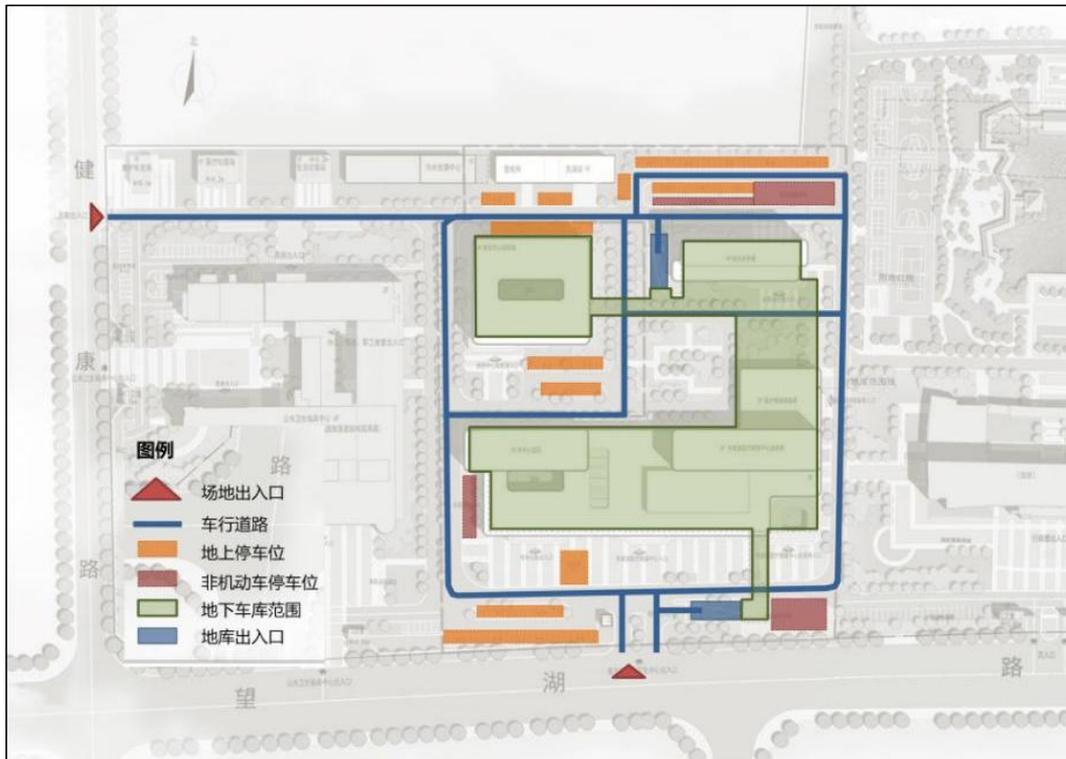
图 1.1-3 项目区道路、停车位、出入口布设图

道路及配套设施占地 1.34hm²，主要包含内部道路、出入口及其他配套设施等。

内部道路主要沿建筑物四周布设，道路宽度为 6m，道路长度为 1500m。

项目区布设一处出入口，靠近项目区南侧的望湖路。

项目区地上停车位分为机动车停车位以及非机动车停车位，机动车停车位主要位于项目区西南侧靠近望湖路以及综合业务楼北侧的空地处，机动车停车位为 141 个。非机动车停车位主要位于项目区西侧以及综合业务楼北侧的空地处，非机动车停车位为 738 个。

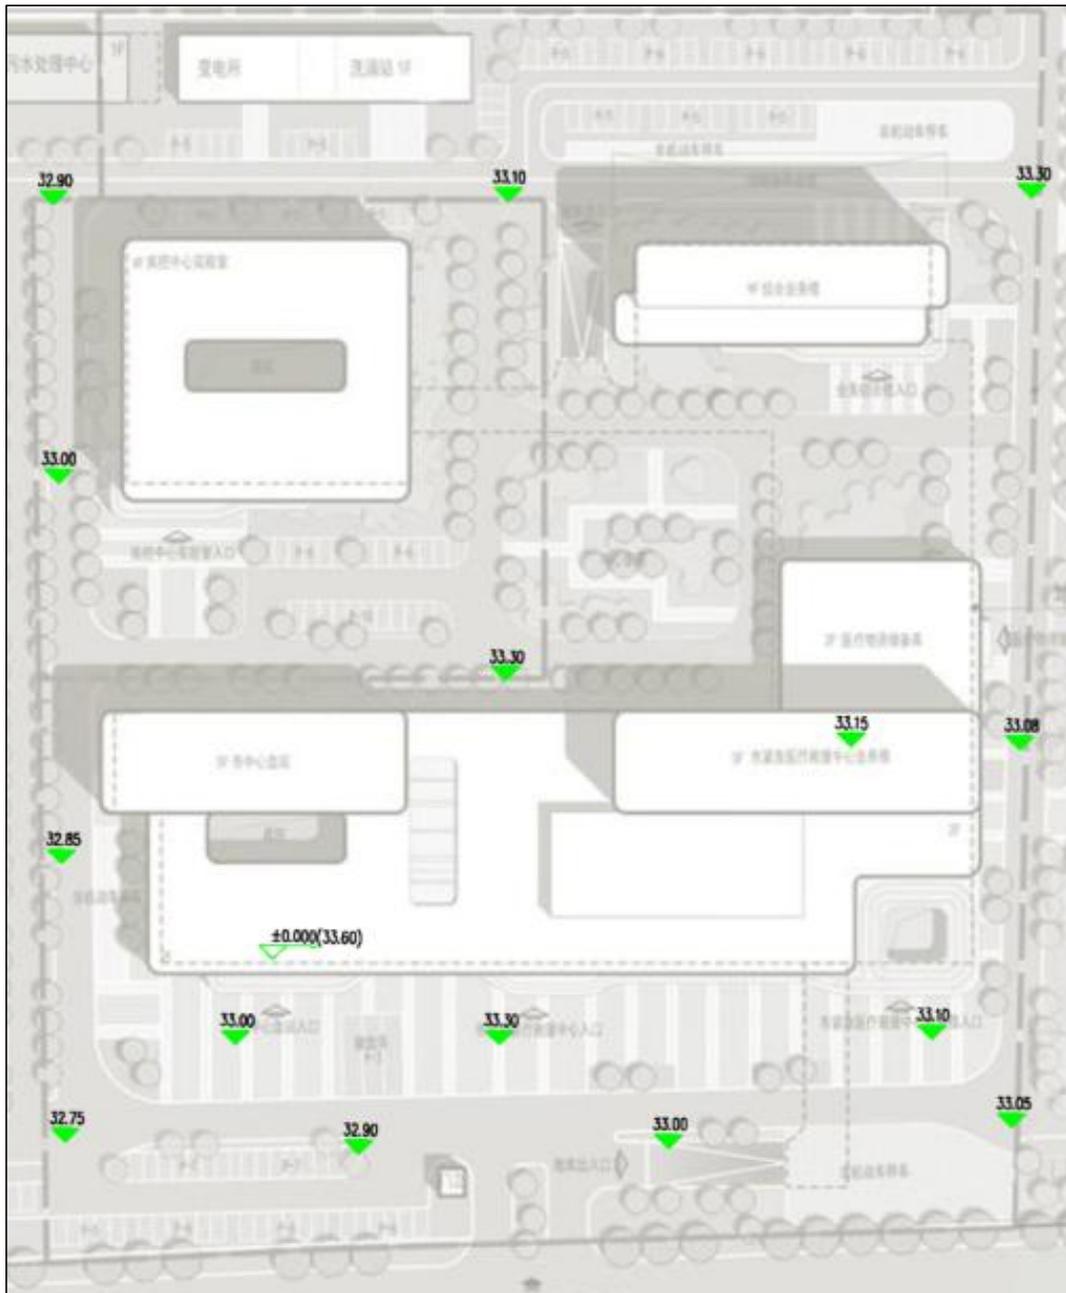
图 1.1-4 竖向标高

项目区建筑物室内标高为 33.5m，建筑物外标高为 32.85m~33.10m。

项目区外望湖路标高为 32.52~32.85m，项目区内标高均高于项目区外，可满足本项目防洪要求。

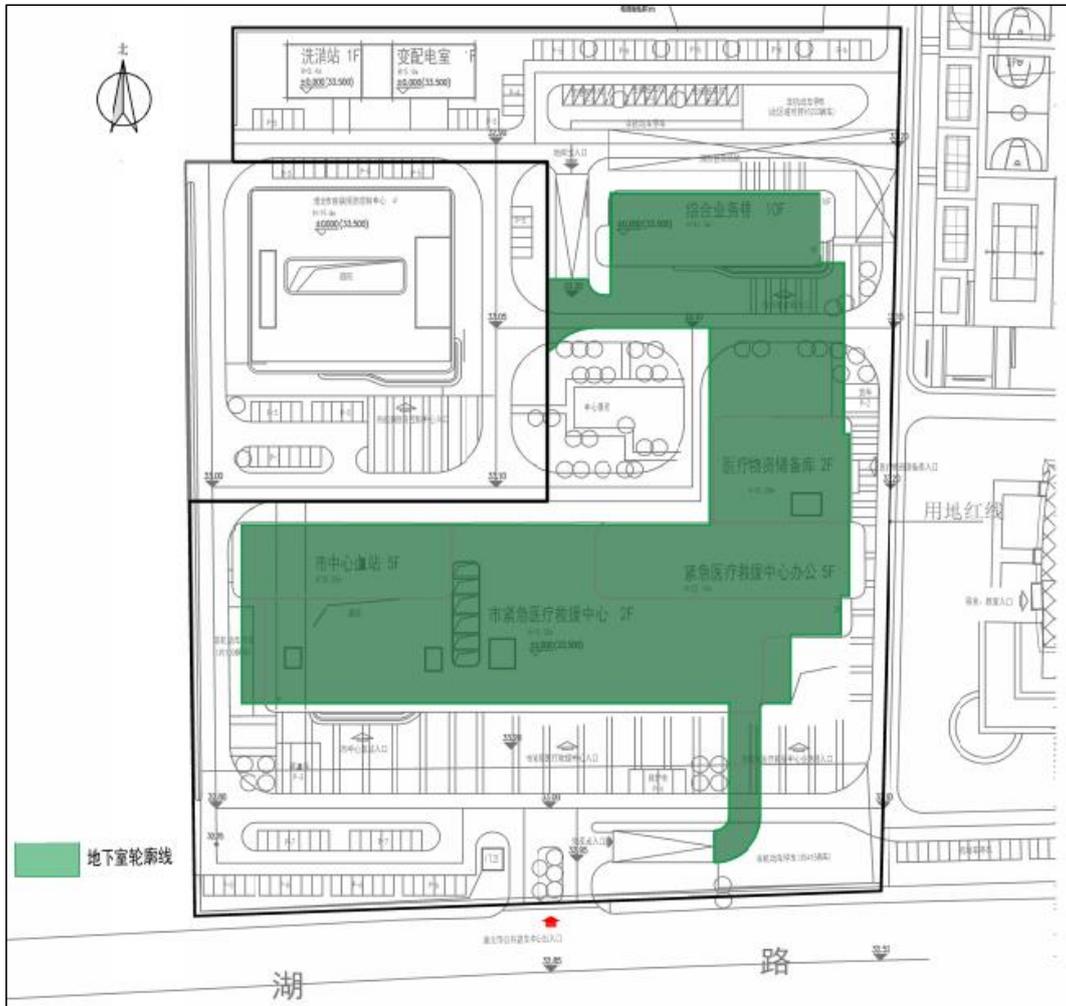
图 1.1-5 地下车库示意图

本工程在建筑物下开挖一层地下室，地下室开挖面积为 11hm^2 ，地下室采用放坡的方式进行开挖，地下室层高 5.4m ，由于原地形标高与设计标高存在高程差，因此平均挖深 5.0m 即可满足基坑开挖需求，地下室顶板覆土深度为 1.5m 。

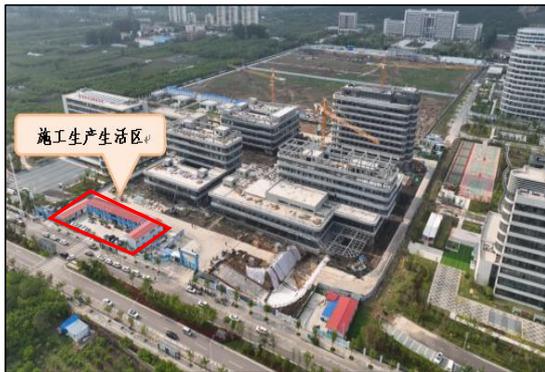
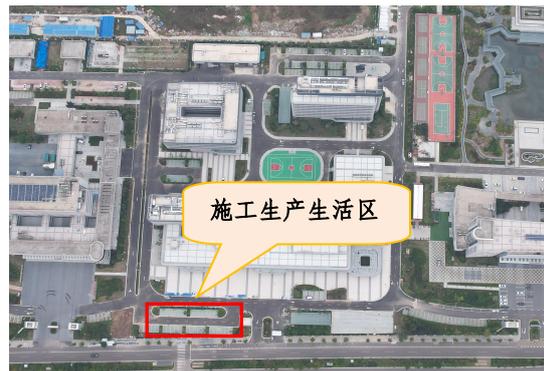
本项目共布设 1 处施工生产生活区，总占地 0.55hm^2 ，主要用于布设施工项目部、堆放预制构件厂、钢筋、木材等，位于项目区内南侧的地面停车场处。

现状施工生产生活区已拆除，建设为地面停车场。

施工生产生活区（2023.4）

施工生产生活区（2025.11）

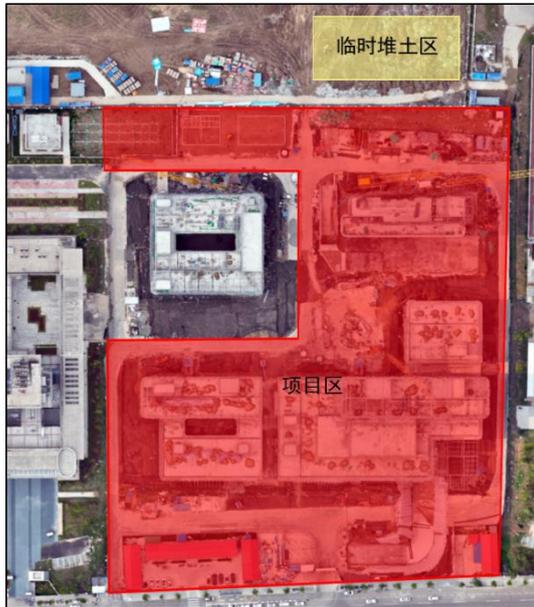
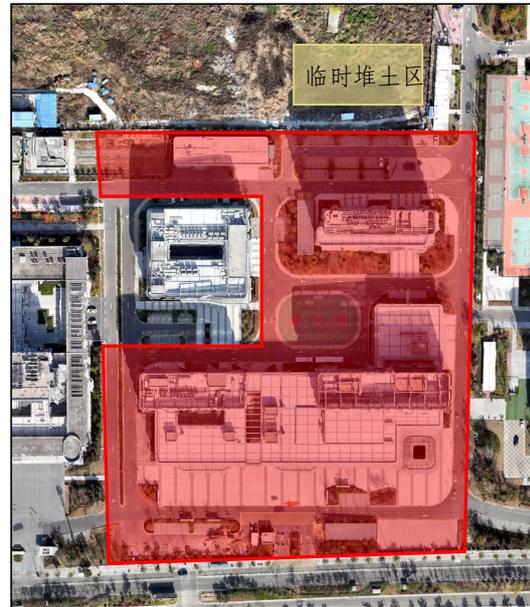
本项目布设 1 处临时堆土场，占地面积为 0.75hm²，位于用地红线外北侧空地（规划建设住宅小区，项目备案名：悦溪杏林小区）。堆土场堆置土方量为 2.14 万 m³，土方堆高为 3.0~3.5m。现状已进行土地整治恢复原地貌。

临时堆土场（2023.4）

临时堆土场（2025.11）

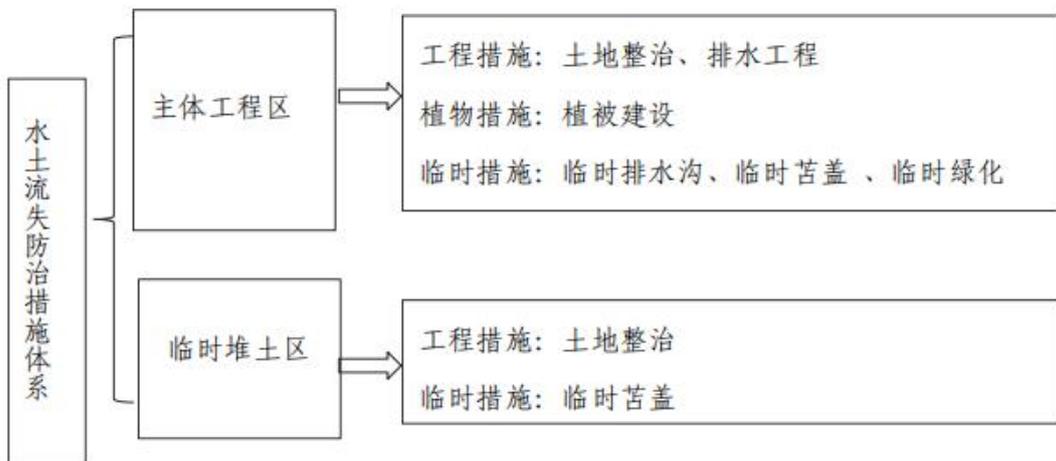
图 3.4-1 本项目水土流失防治措施体系框图

淮北市公共卫生中心项目由主体工程区和临时堆土区组成。本项目水土保持措施总体布局以排除内外汇水、增加雨水入渗、整治扰动土地并恢复植被为主，对项目建设区域永久建（构）筑物、道路和硬化地坪以外的空地实施了水土保持工程和植物防护，建设过程中实际采取的工程措施、植物措施以及临时措施，主要有排水工程、土地整治、植物绿化、临时苫盖、排水、绿化等。
