万山镇闸山新村项目

水土保持设施验收报告

建设单位：庐江县移湖街道办事处
编制单位：安徽鑫成水利规划设计有限公司

2025年11月

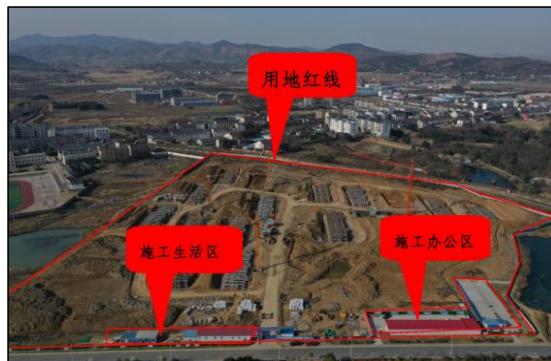
施工生产生活区（2021.1）

本项目共布设2处施工生产生活区，总占地0.33hm²，位于红线内紧邻东侧金长路，现状已建成沿街商业用地、广场及党群服务中心。

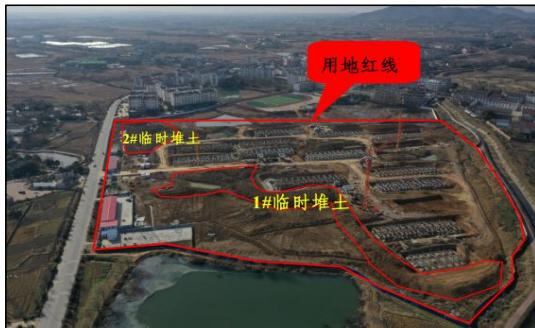
堆土场（2021.1）

本项目共布设2处临时堆土场，1#临时堆土场位于项目区红线内北侧，党群服务中心（方案阶段规划设计建设幼儿园）西侧，占地0.30hm²，最大堆土量0.6万m³，主要用于临时堆土建构物基础开挖多余的土方，现状已修建15#、17#、

19#住宅；2#临时堆土场位于项目区东南角，占地 0.5hm^2 ，最大堆土量 1.0 万 m^3 ，现状建设农贸市场及停车场。

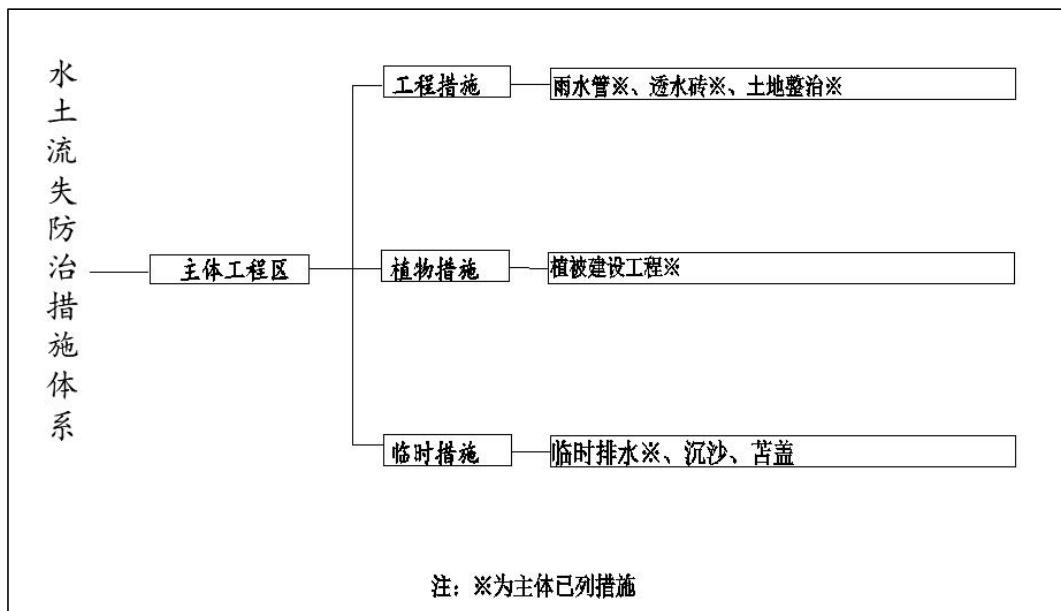
图 3.4-1 本项目水土流失防治措施体系框图

万山镇闸山新村项目由主体工程区组成。本项目水土保持措施总体布局以排除内外汇水、增加雨水入渗、整治扰动土地并恢复植被为主，对项目建设区域永久建（构）筑物、道路和硬化地坪以外的空地实施了水土保持工程和植物防护，建设过程中实际采取的工程措施、植物措施以及临时措施，主要有排水工程、土地整治、植物绿化、临时苫盖、排水等。
