金寨高铁站至鲜花岭街道段公路升级改造工程

# 水土保持设施验收报告

建设单位：金寨县交通运输局

2021 年 10 月

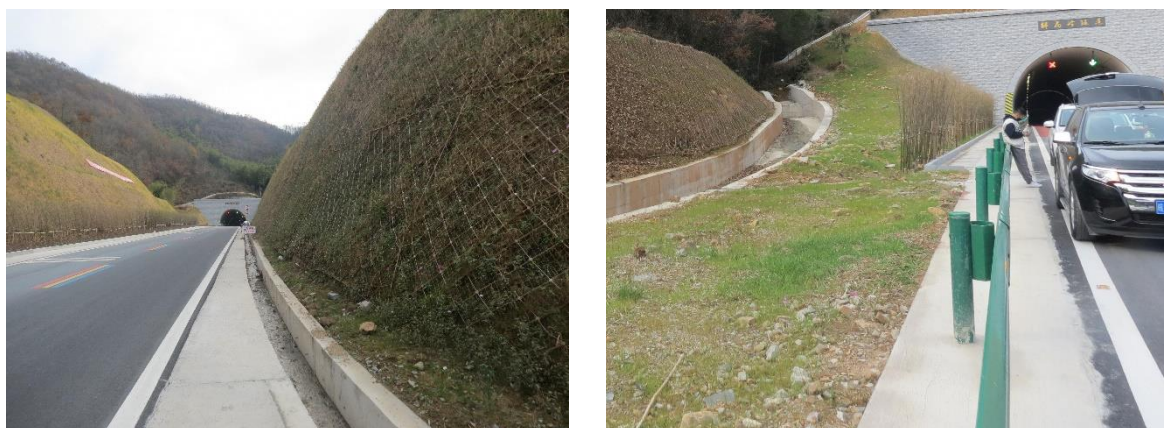
隧道口现状图

原设计局部路段（K6+200~K9+192.55）需在高边坡处施工，为减少施工成本及施工难度，且考虑到在高边坡处施工会造成大量水土流失，项目改变原设计路线，将该局部路段改为一条新路段（K6+200~K8+689.14），其中 560m（K7+510~K8+070）为隧道，隧道工程区占地 0.56hm<sup>2</sup>。
