肥光入城口停车场及综合服务用房建设及装修项目

# 水土保持设施验收报告

建设单位：肥西县城乡建设投资（集团）有限公司

编制单位：安徽鑫成水利规划设计有限公司

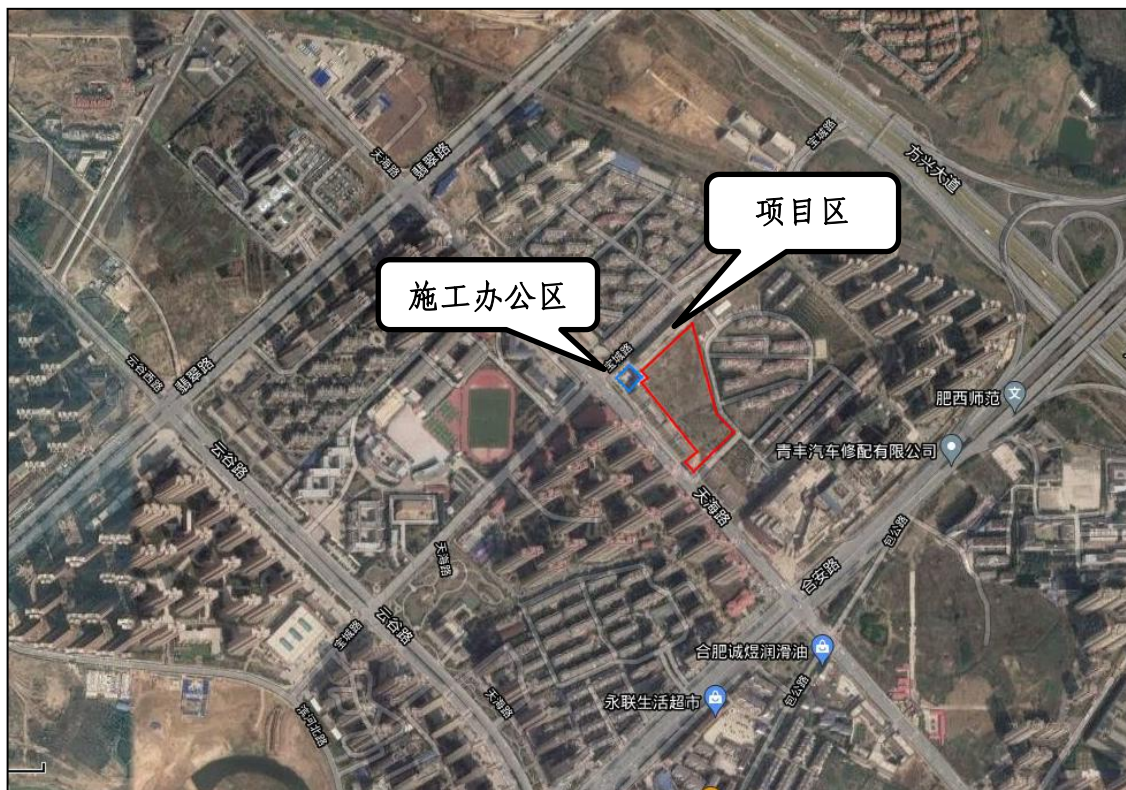
图 1.2 项目区原始地形地貌图

项目位于合肥市肥西县内,属于江淮丘陵区,场区原始地面高程在 16.32m ~ 18.40m 之间,整体地势东高西低。

项目区原始地形地貌图见图 1.2。
