^{龙门壹品北苑} 水土保持设施验收报告

建设单位:安徽新威房地产有限公司

编制单位:安徽鑫成水利规划设计有限公司

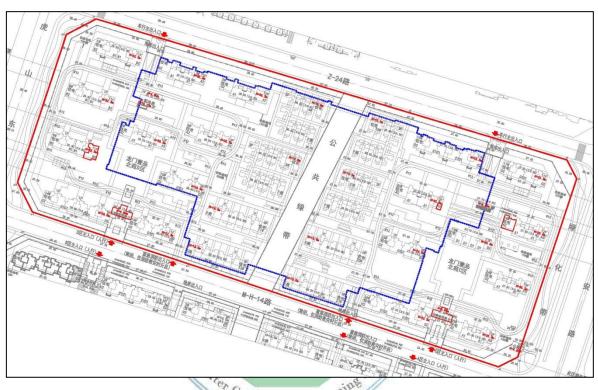
图 1.2 地下车库分布图

本项目地下停车库为 1 层停车库,地下车库占地面积为 4.10hm²,层高 3.5m,平均开挖深度 4.5m; C 区地库顶板设计标高为 25.20~26.50m, D 区地库顶板设计标高为 26.50~27.20m,顶板覆土 1.2m。

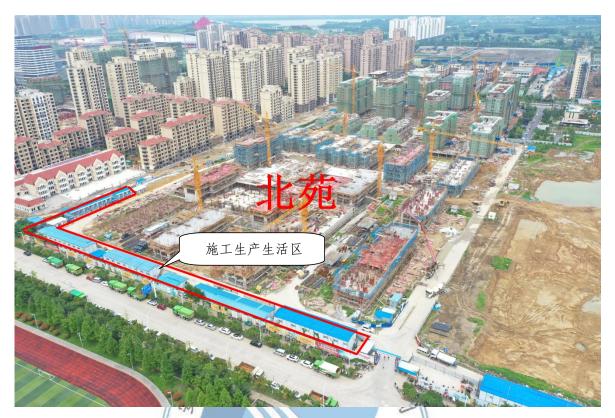
图 1.3 施工场地布置示意图。

本工程施工生活区在项目区西侧,位于围墙退让红线范围内,占地面积 0.23hm²。 施工结束后,拆除临建设施。现状围墙退让红线区域绿化已建成。位置见图 1.3。

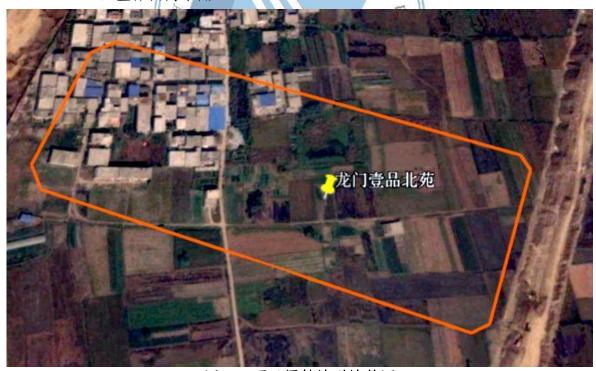
图 1.2 项目原始地形地貌图

24.53~29.27m, 整体西高东低。
