蚌埠市骨伤科医院淮上院区

# 水土保持设施验收报告

建设单位：安徽水建医院

编制单位：安徽鑫成水利规划设计有限公司

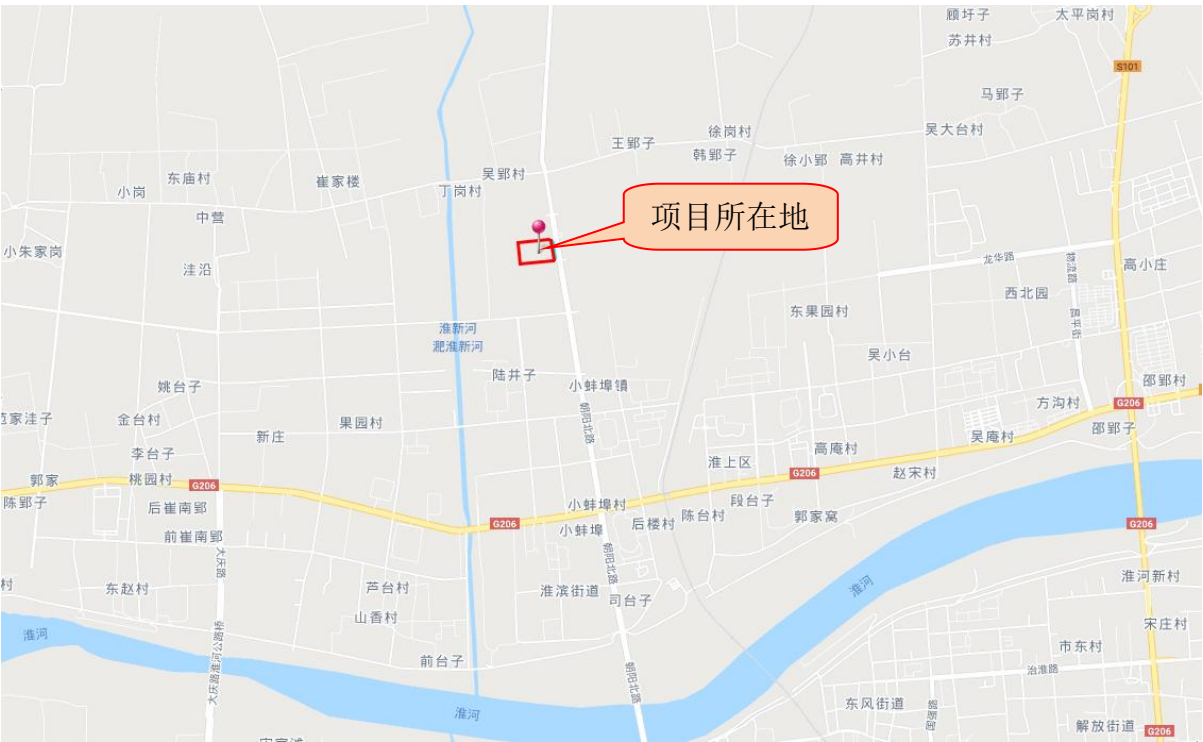
图 1.1 地理位置图

蚌埠市骨伤科医院淮上院区位于蚌埠市淮上区小蚌埠镇，朝阳北路西侧、X-1 路北侧（中心坐标：经度 117°20'36.94"，纬度 32°58'46.94"），交通便利。项目地理位置详见图 1.1。

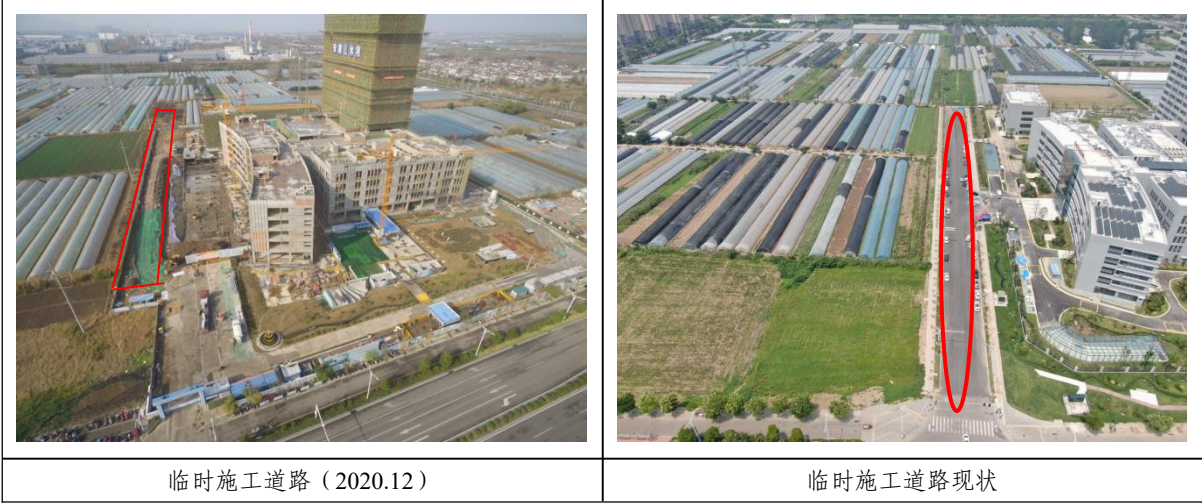
本工程交通便利，利用施工场地内布置的临时施工出入口进场，项目区内的施工便道采用永临结合方式。在南侧红线外规划 X-1 路区域布置 1 条临时施工道路，路面宽 6.5m，长 228m，泥结石路面，占地面积 0.15hm<sup>2</sup>。现状，X-1 路已由市政建设完成。

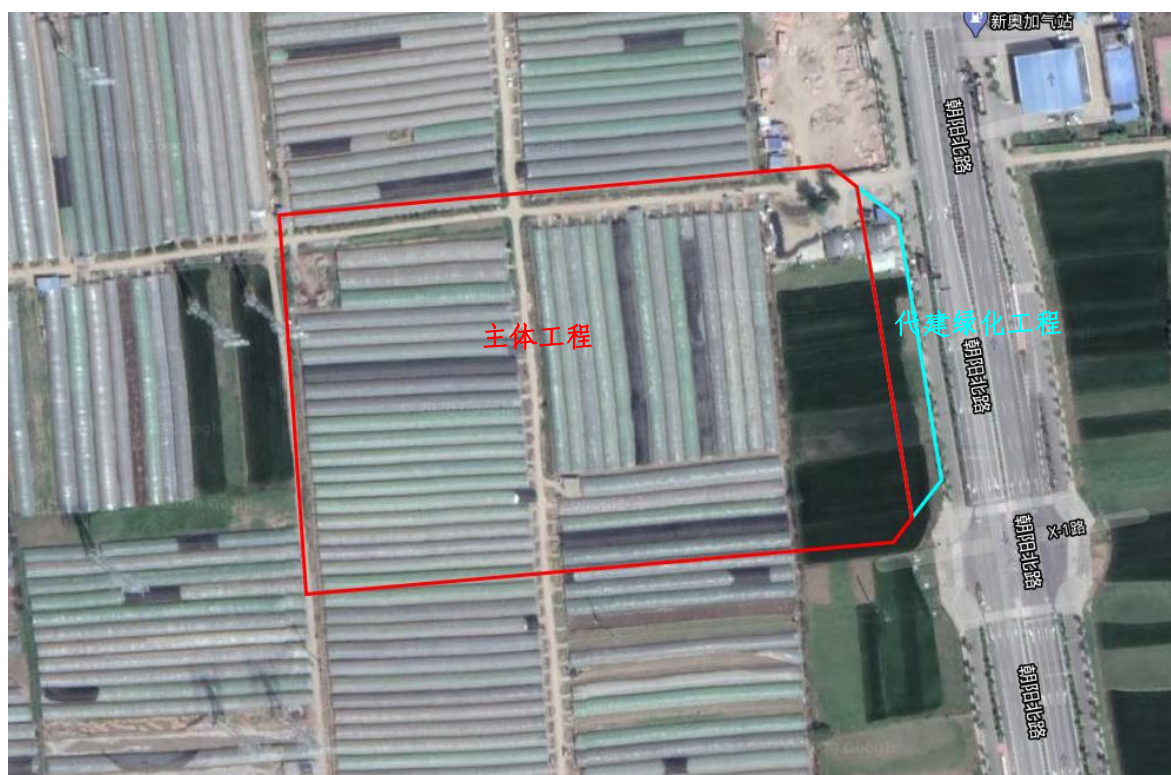
图 1.2 项目原始地形地貌图

项目区地貌属于淮北平原区，微地貌单元为淮河北岸河漫滩类型区，占地范围内原始地面高程在16.38m~16.70m之间，地势平坦开阔，坡度在5°以下。项目区原始地形地貌图见图1.2。
