金骥阳光度假山庄

# 水土保持监测总结报告

建设单位：金寨金瑞置业有限公司

编制单位：安徽鑫成水利规划设计有限公司

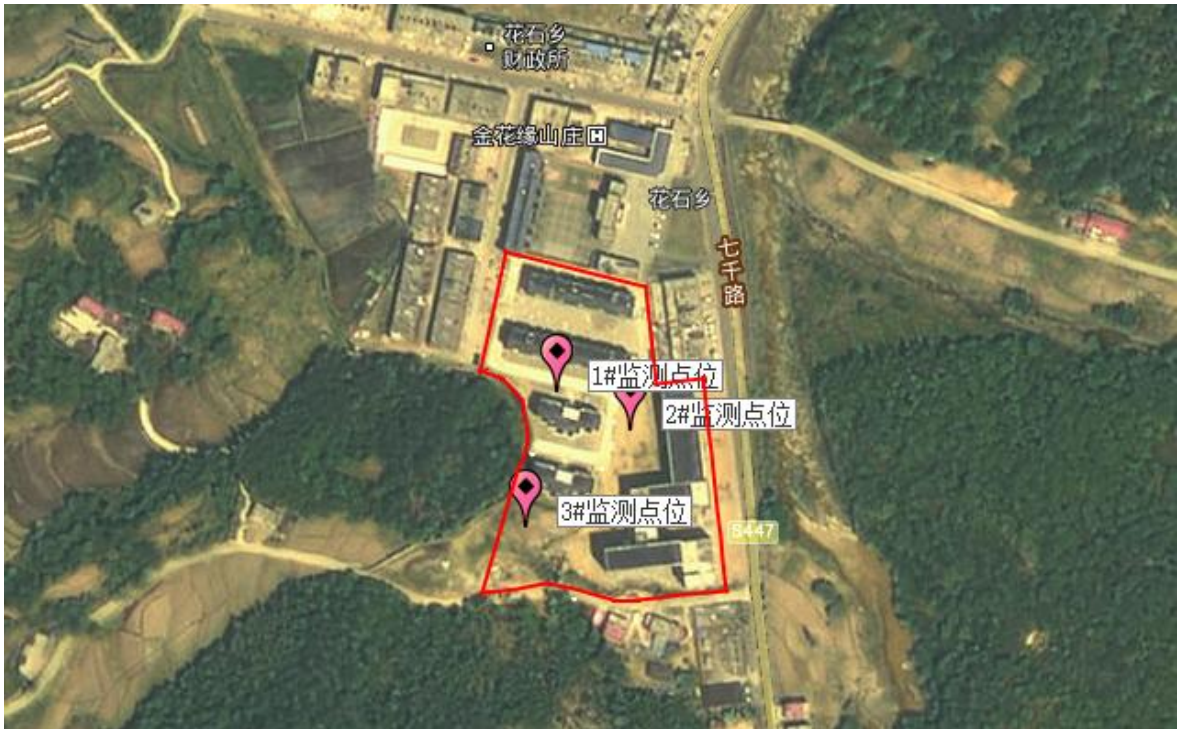
图 1.1 监测点位布置示意图

| 序号 | 区 域 | 监测点位 | 经度 | 纬度 | 方法 | 内容 |
|---|---|---|---|---|---|---|
| 2 | 道路广场区 | 3#楼周边道路广场 | 115°42'57.82" | 31°23'50.83" | 遥感法、实地量测法 | |
| 3 | 绿化种植区 | 4#楼南侧绿化区域 | 115°42'55.61" | 31°23'49.08" | 遥感法、实地量测法 | |
