栖湖朗廷小区

# 水土保持设施验收报告

编制单位：安徽鑫成水利规划设计有限公司

2023 年 5 月

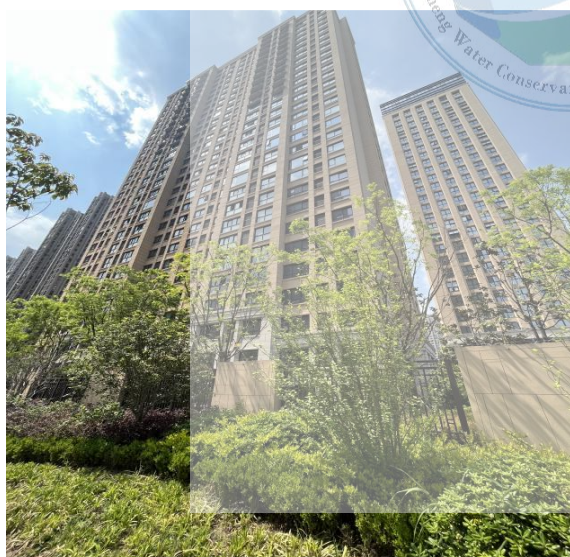
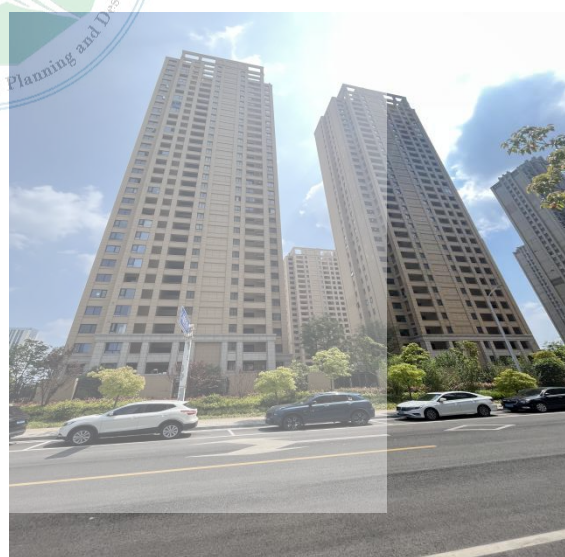
建构筑物

项目共建设 5 栋住宅楼（23 层及 33 层住宅楼各 2 栋，30 层住宅楼 1 栋），2 栋办公楼（分别为 29 层及 26 层），配套建设地下车库等设施，建筑基底面积 4918m<sup>2</sup>，总建筑面积 114276.90m<sup>2</sup>，其中地上建筑面积 90983.05m<sup>2</sup>，地下建筑面积 23293.85m<sup>2</sup>。

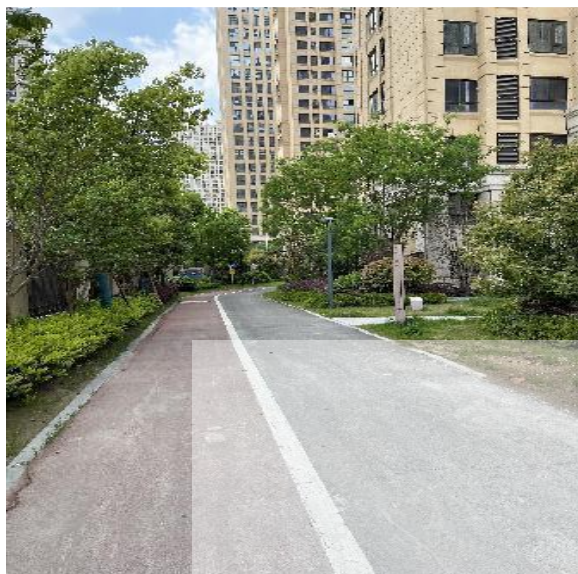
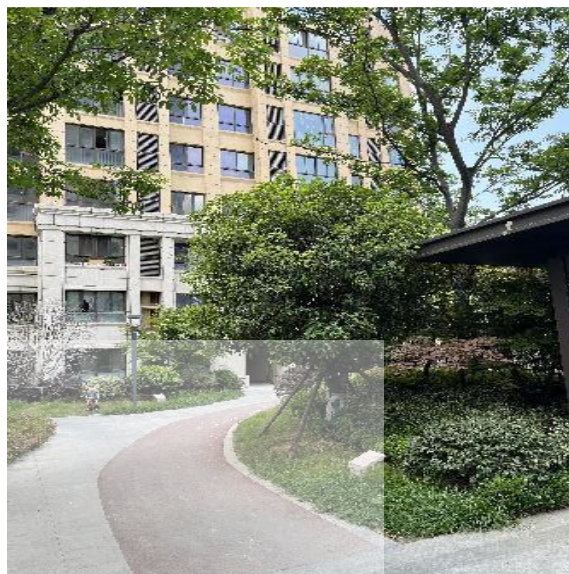
小区内部道路

小区内道路总长度为 700m，其中 1#地块道路长度为 380m，2#地块长度为 320m。道路宽度在 4m，红线内道路总占地面积为 0.28hm<sup>2</sup>。

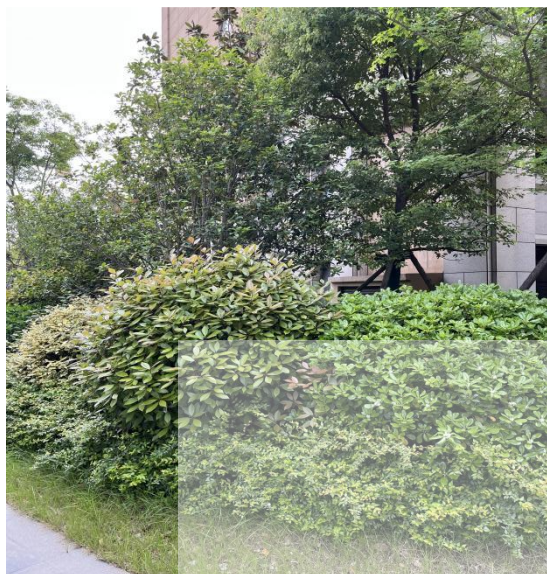
小区绿化

小区内绿化率为 30.01%，绿化面积为 0.74hm<sup>2</sup>，（乔木 469 株，灌木 666 株，草皮 5000m<sup>2</sup>），主体设计采用园林景观绿化标准对小区进行了景观设计，设集中点为建构筑物周边及道路两侧，并在小区中部设置了集中绿地。

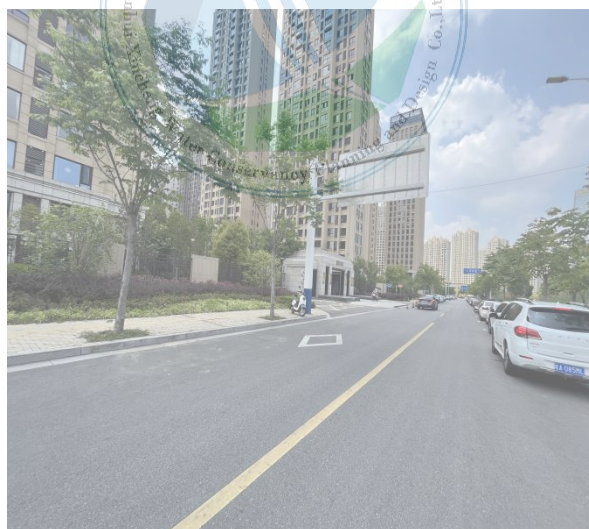
连接道路

本项目红线占地面积  $2.46\text{hm}^2$ ，本项目于红线范围外分别设置了 3 个连接道路，其中 1#地块 1 个，2#地块 2 个，均位于地块东侧并连接到望芦西街，连接道路宽度为 8m、8.5m、8.5m、长度为 3m，总占地面积为  $0.01\text{hm}^2$ 。

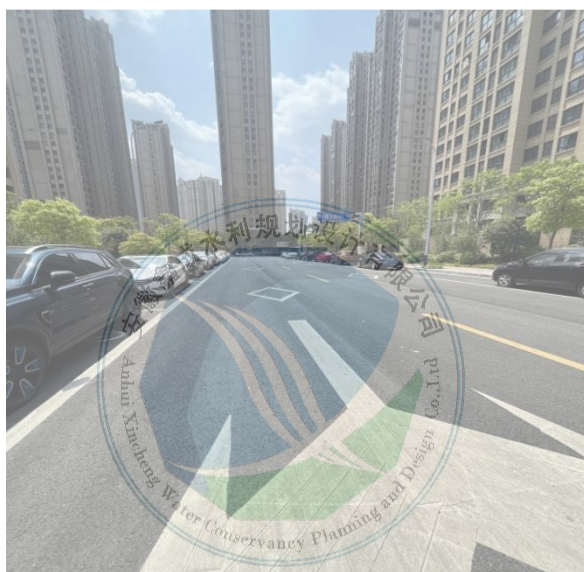
市政绿化

对代建的市政道路两侧进行绿化措施，总绿化面积为  $0.01\text{hm}^2$ ，按  $9.2\text{m/株}$  的株距栽植行道树(香樟)，共栽乔木 22 株。

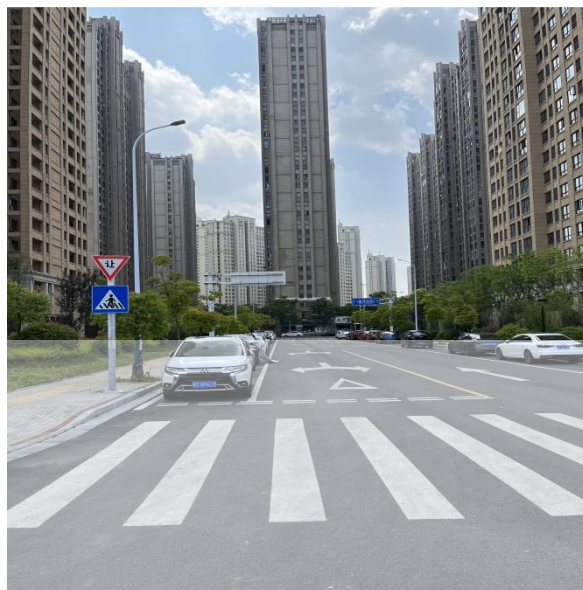
市政道路

本项目 1#地块与 12#地块之间为一条市政道路，道路面积为  $0.16\text{hm}^2$ ，道路长度为 108m，路基宽度为 14m。

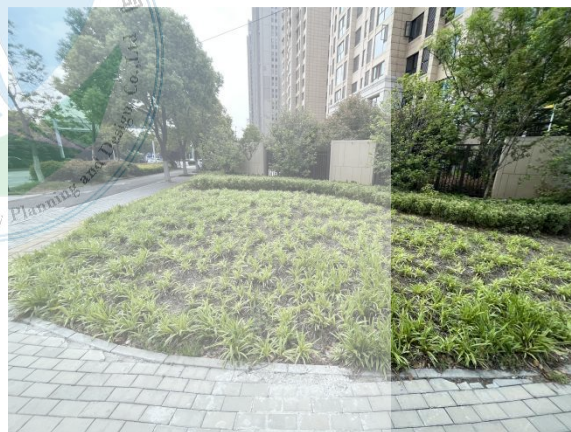
代建广场

本项目红线外四周角落区域为本项目代建区域,四角区域总占地面积为  $0.01\text{hm}^2$ 。

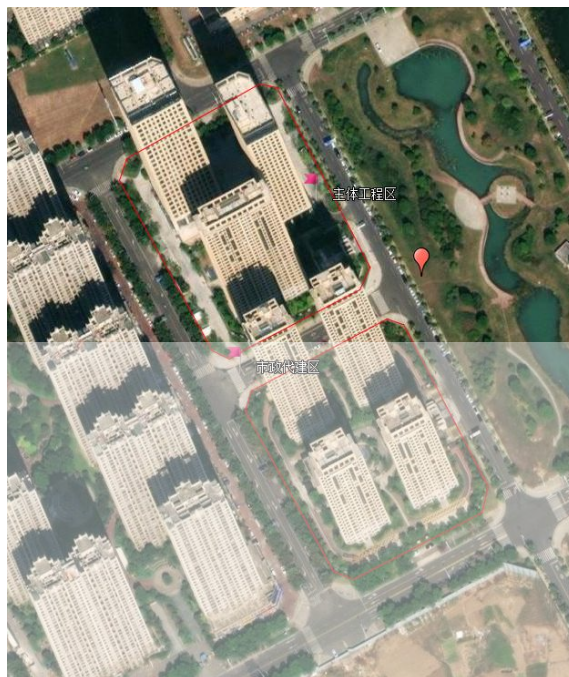
施工场地布设图

在红线内布设了一处施工生产区作为本项目施工、仓库、材料及设备堆场,施工场地位于项目北侧 6#楼周边,占地面积为  $0.05\text{hm}^2$ ,施工结束后建为绿化及广场区域,场地排水采用永临结合的方式排入雨水管网。

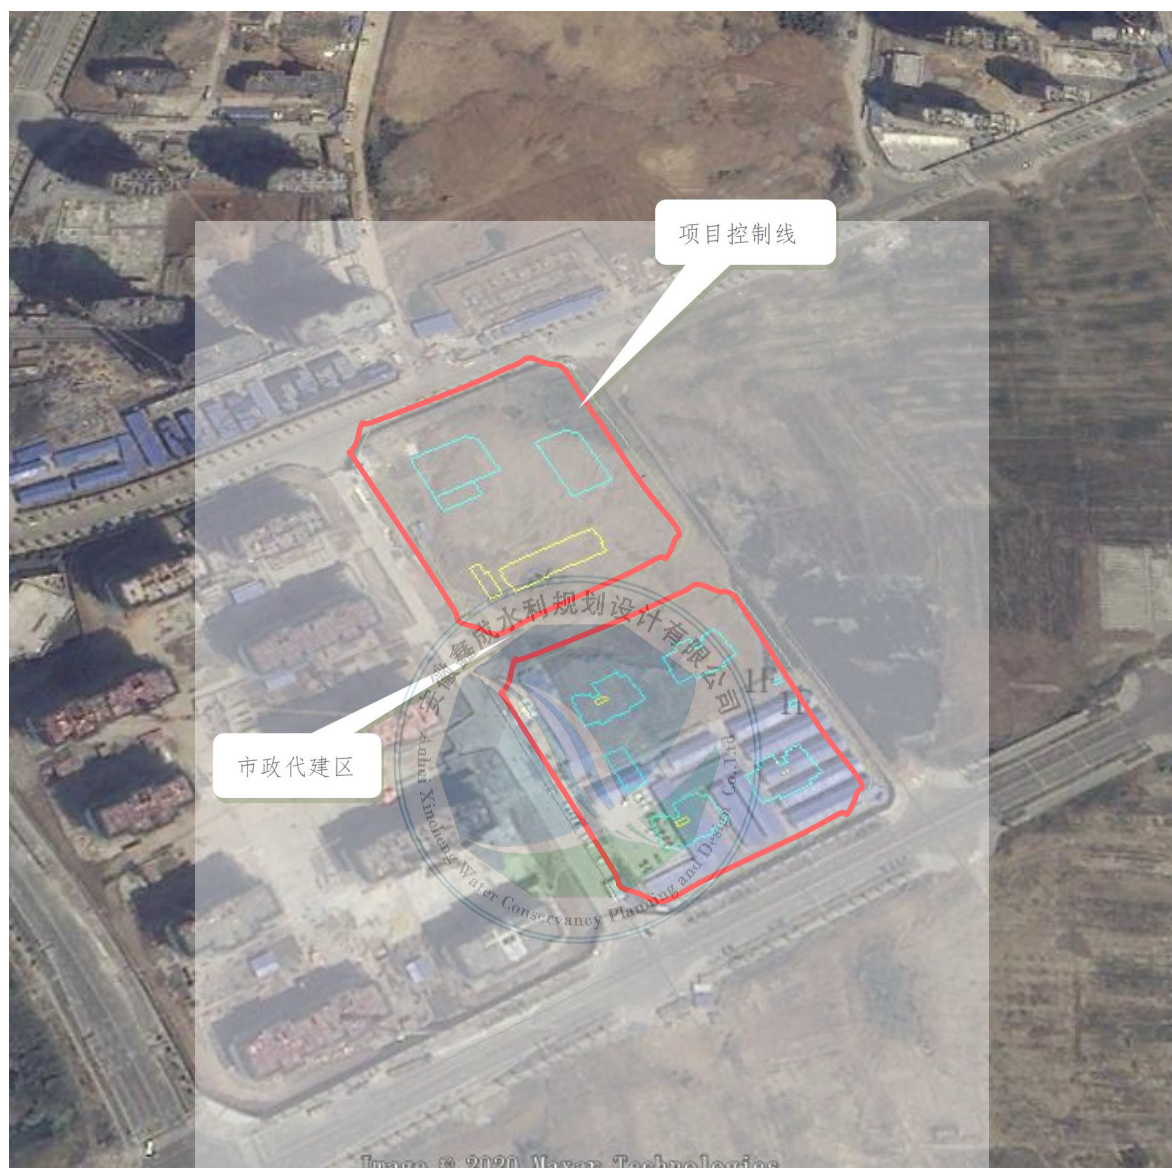
图 1.2 项目原始地形地貌图

项目所在地蚌埠市经开区位于江淮丘陵，项目建设原址微地貌为平原地貌，占地

范围内原始地面高程在19.5~22.5m之间，地势西南高东北低，地势较为平坦，坡度在5°以下。项目区原始地形地貌图见图1.2。
