凯盛君恒一级耐水玻璃产业园项目（一期）

水土保持设施验收报告

建设单位：凯盛君恒（蚌埠）有限公司

编制单位：合肥鑫玥项目管理有限公司

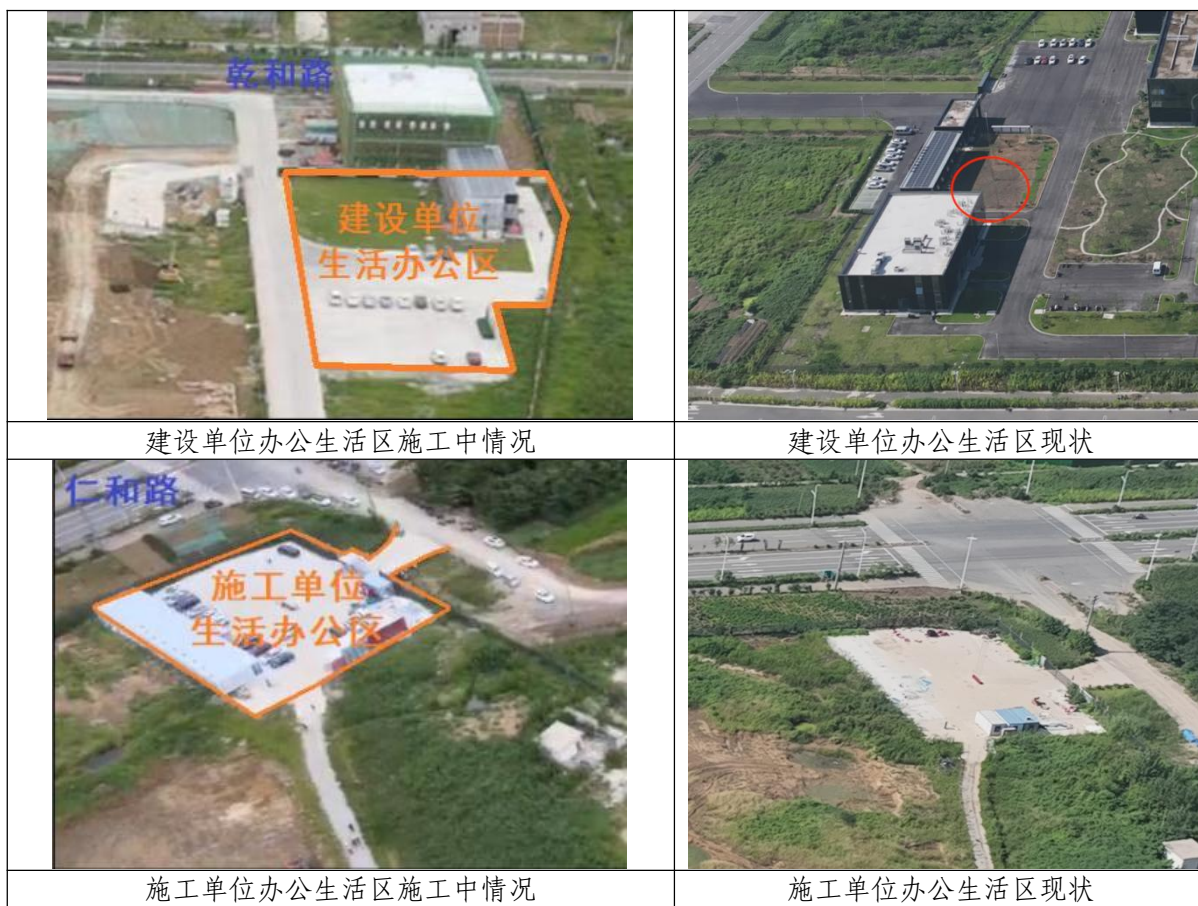
根据现场调查，本工程施工生产生活区布置在一期工程、二期工程各 1 处，共 2 处，总占地 0.39hm²。

建设单位办公生活区布设在一期工程东北侧红线范围内，位于食堂南侧，占地 0.18hm²，包括活动板房、临时草皮、临时停车场、临时道路等。现状，已拆除临建设施，建设为绿化。

施工单位办公生活区布设在二期工程西南侧，占地 0.21hm²，包括活动板房、停车场、活动广场、红线外临时连接道路等。现状，硬化未拆除，将作为二期工程施工办公生活区，纳入二期工程验收范围。

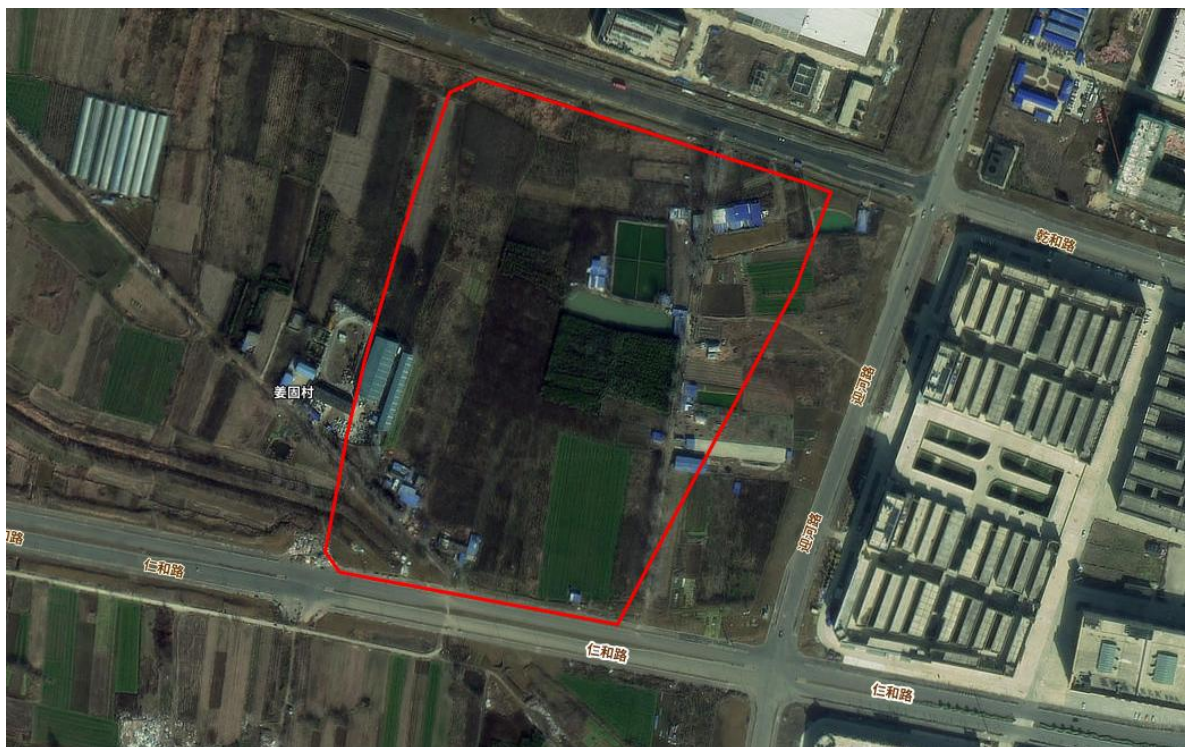
图 1.2 项目区原始地形地貌图

项目地处黄淮海平原与江淮丘陵的过渡地带，场地的地貌单元属剥蚀准平原，原始地面高程在27.80m~29.30m之间。项目区原始地形地貌图见图1.2。

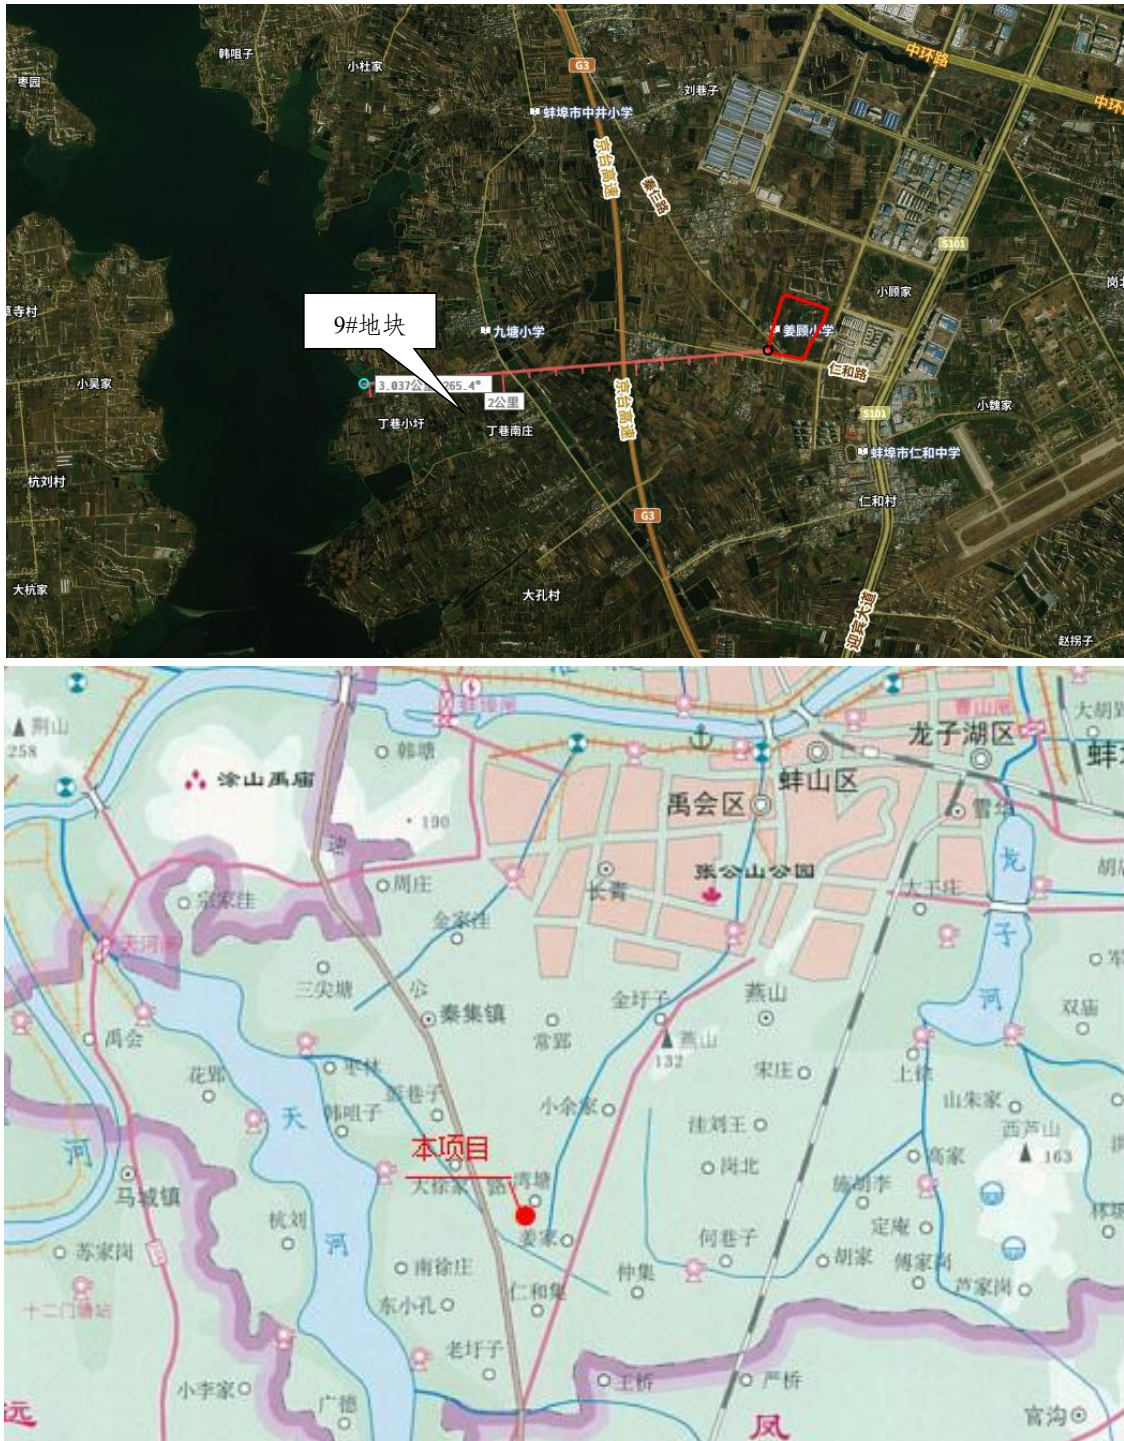
图 1.3 项目区河流水系图

本项目西距天河湖约 3.1km，北距迎河约 2.5km，北距淮河约 10.7km。
