安徽雅迪机车有限公司雅迪一期年产 150 万台电动车项目

水土保持设施验收报告

建设单位：安徽雅迪机车有限公司

编制单位：安徽鑫成水利规划设计有限公司

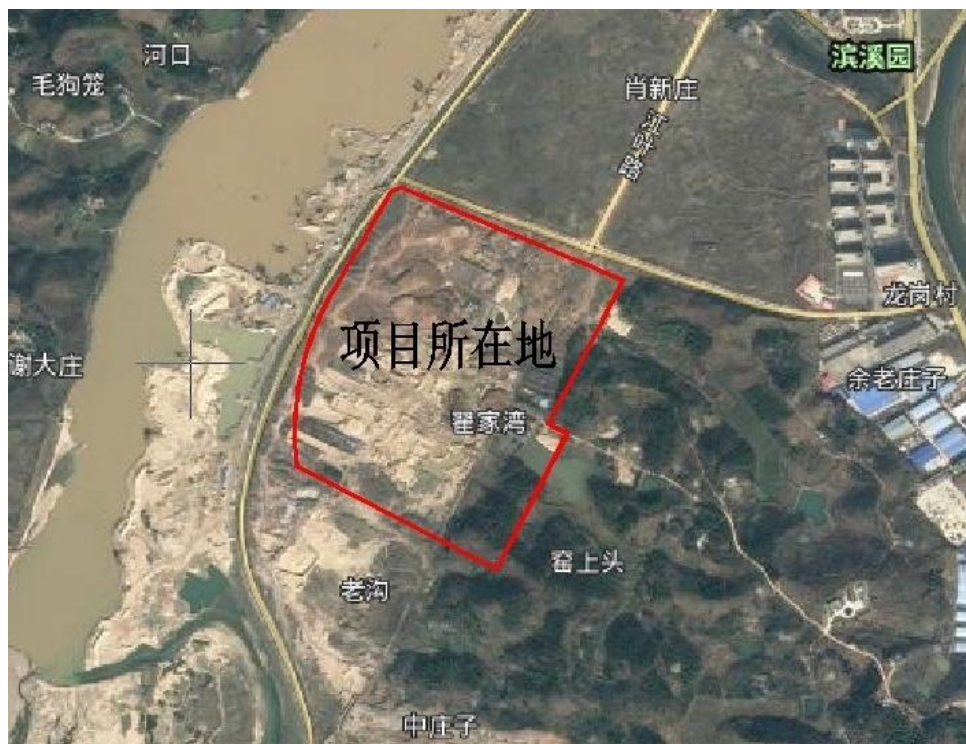
1.3 项目区地形地貌图

项目所在地金寨县位于大别山区, 项目建设厂址微地貌为丘陵地貌, 占地范围内原始地面高程在 64~97m 之间, 地势东高西低, 地势较为平坦, 坡度在 5° 以下。项目区地形地貌类型见图 1.3。
