皖能•皇家花园项目

# 水土保持设施验收报告

建设单位：淮北锦润置业发展有限责任公司

编制单位：安徽鑫成水利规划设计有限公司

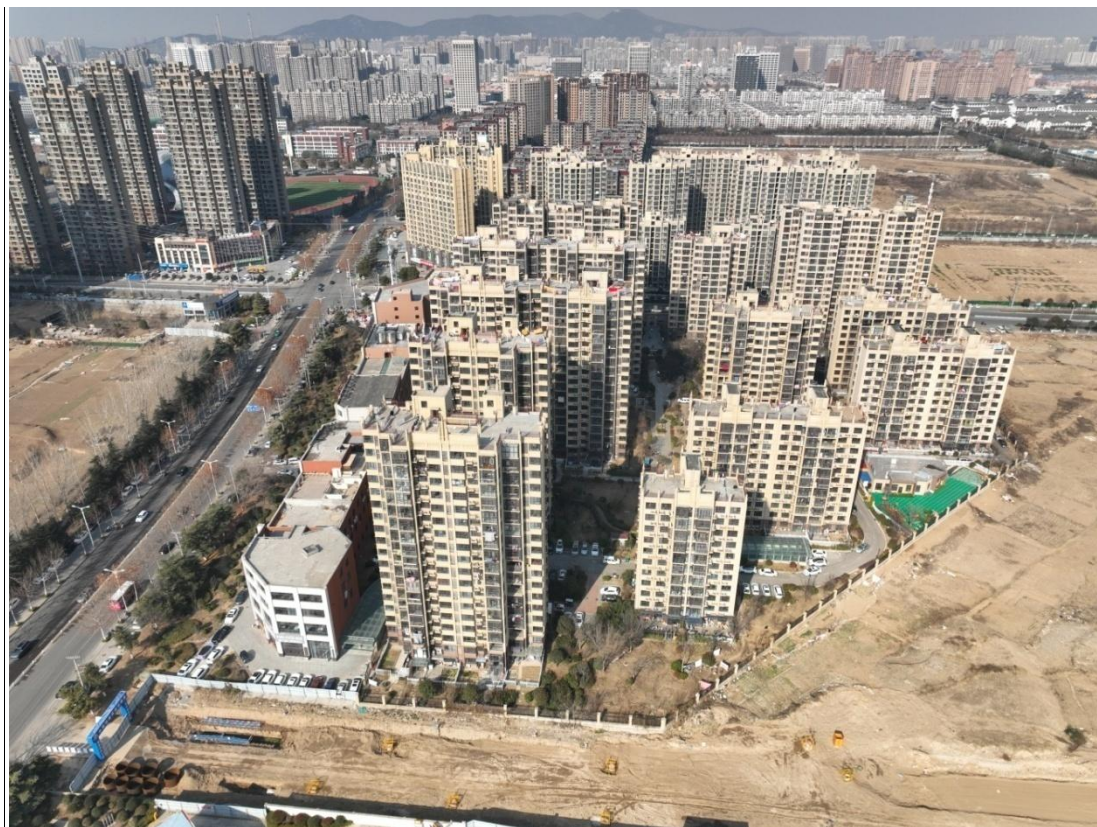
图 1.2 建筑物航拍（2024 年 1 月）

项目建筑物占地 1.11hm<sup>2</sup>，包括住宅楼、商业及公共配套用房等。项目为高层住宅组团，建设内容包括 2 栋 19 层住宅，4 栋 18 层住宅，1 栋 15 层住宅，1 栋 14 层住宅，4 栋 11 层住宅，1 栋 6 层商业，2 栋 4 层商业，社区服务用房，幼儿园，1 层地下室。其中三栋商业用房位于项目区内西侧，住宅楼从北到南依次分布在项目区内，建筑物基础采用筏板基础。

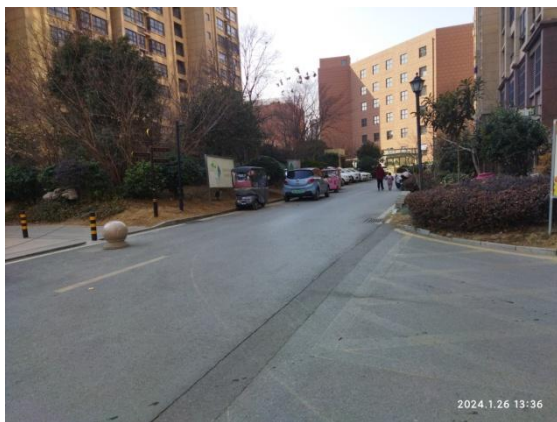
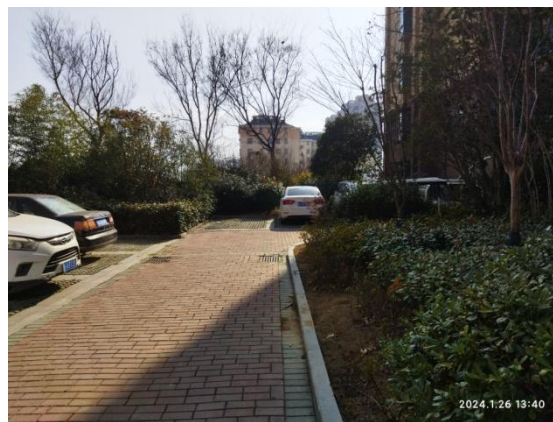
道路

项目道路及配套设施占地面积  $2.34\text{hm}^2$ ，主要包括道路及其他配套设施等。北侧碱河路设置了小区主入口，便于出行。在东侧规划永兴路和西侧相山南路上设置小区次入口，项目区西南与东南侧设置地下室出入口，尽可能实现人车分流。小区主出入口道路宽度为 12m，车库同时设置连通两个车行出入口的组团道路，该道路为宽度 5m 的单行道。小区内部消防道路宽度 4m。

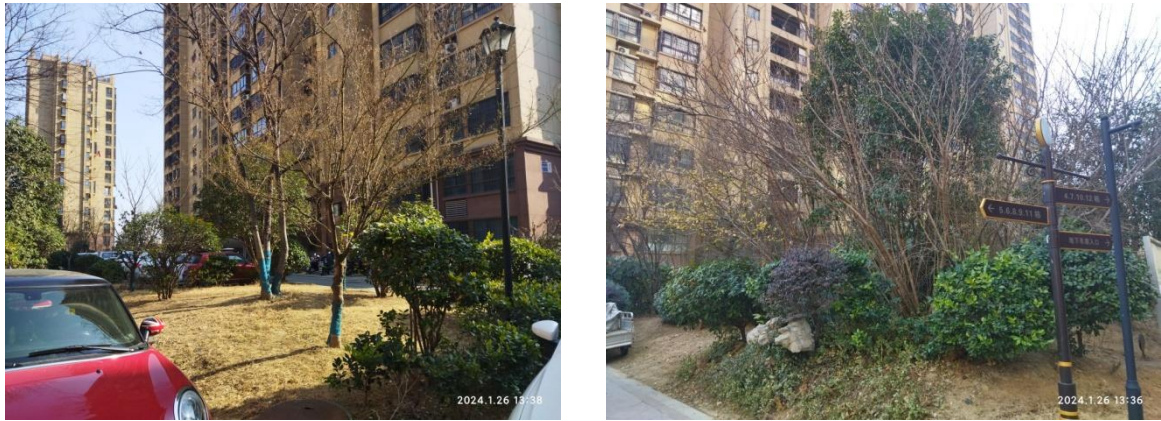
绿化

项目绿地面积 1.58hm<sup>2</sup>，其中住宅区绿化占地 1.34hm<sup>2</sup>，绿化率 35.02%，商业区绿化占地 0.24hm<sup>2</sup>，绿化率 20.20%。综合绿化率 31.4%。

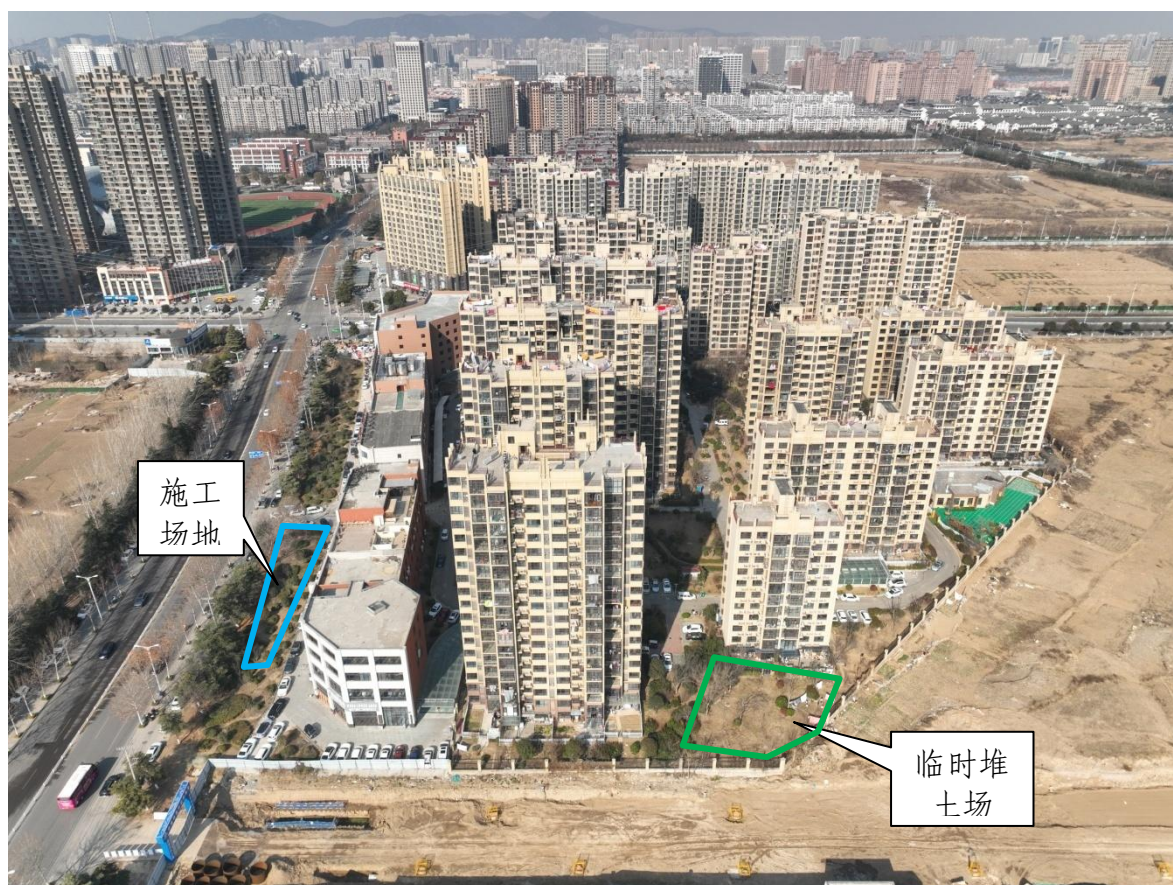
施工组织布置现状（2024 年 1 月）

根据现场调查情况，项目施工场地共 1 处，布设在项目区内西侧，为施工单位项目部，施工机械停放场地等，施工场地占地 0.10hm<sup>2</sup>。施工场地已使用完成，建为绿化。

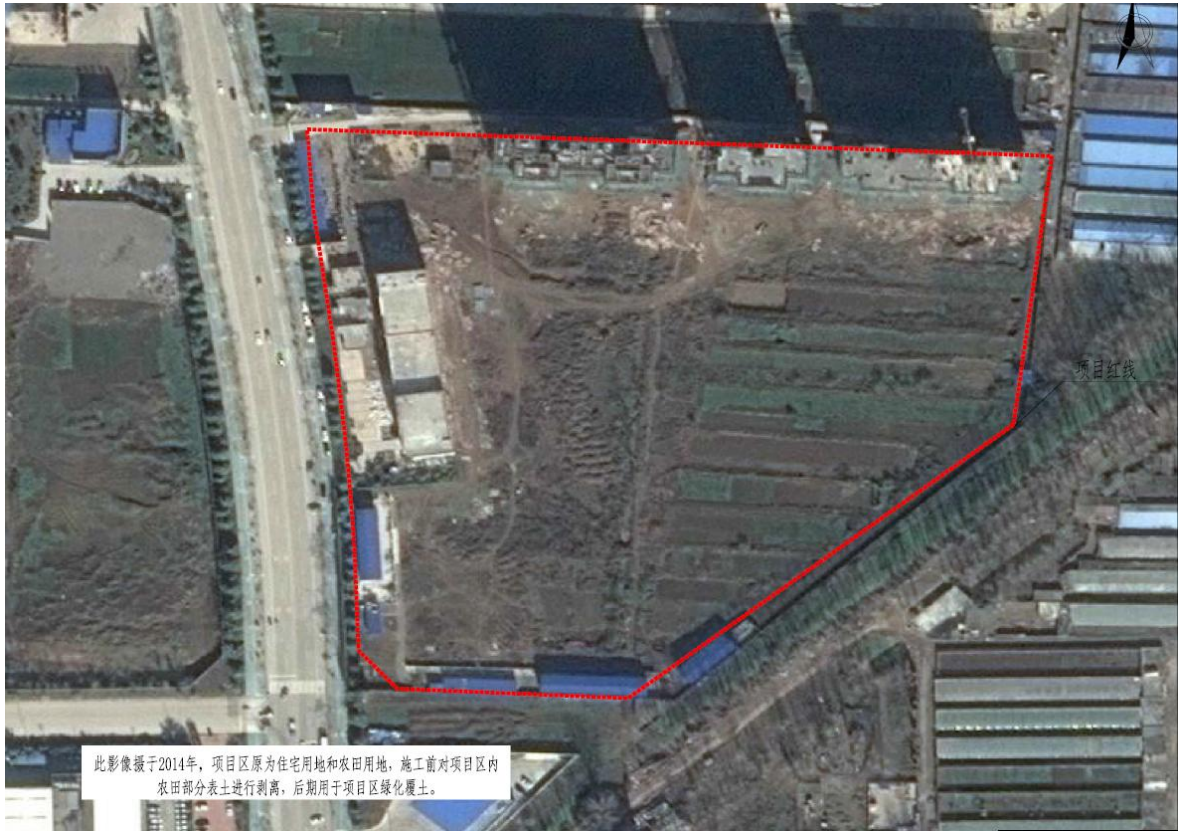
图 1.4 项目区施工前地形地貌图

拟建场地位于淮北市相山区，属于淮北平原区，原始地面标高为在 30.40m~30.94m 之间，地形较为平坦。项目区施工前地貌类型见图 1.4。
