肥西 FX202205 地块项目

# 水土保持设施验收报告

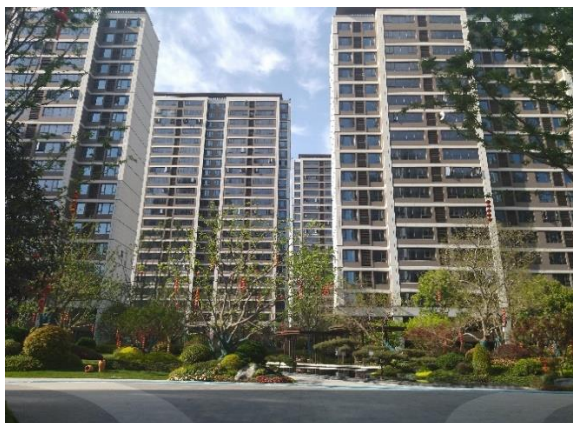
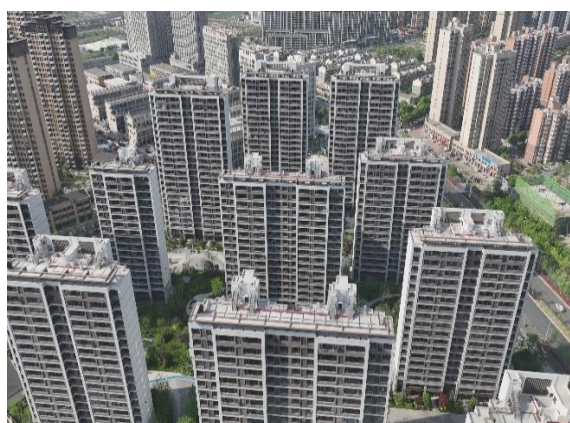
项目共建设 11 栋住宅楼，5 栋商业楼，1 栋物业服务用房，3 座配电房、1 座开闭所，配套建设地下车库等基础设施，建筑物基础占地 1.55hm<sup>2</sup>。

建筑物（2025 年 4 月）

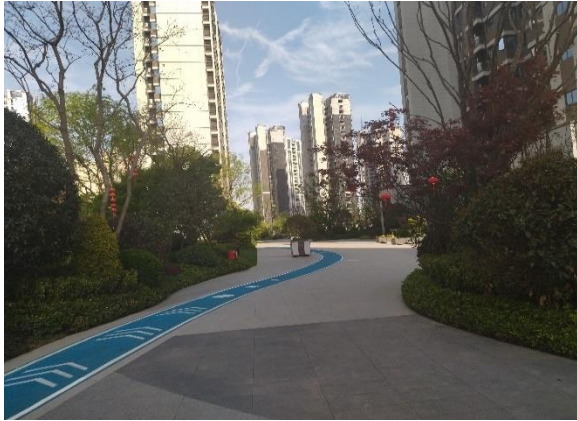
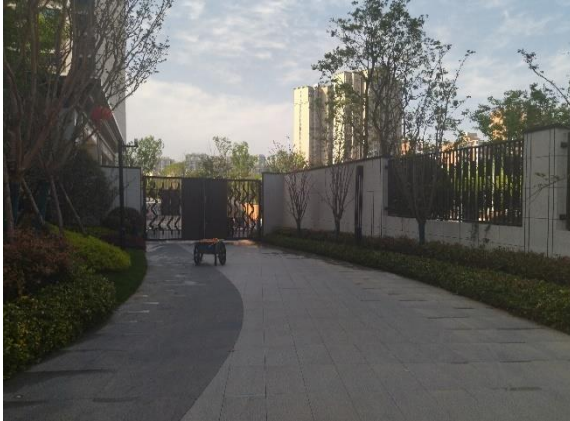
**内部道路及广场：**项目区内道路系统架构清晰，分级明确，人行与机动车适度分流，同时满足消防、救护等要求。本项目用地内车行道路宽 5.5m，人行道宽 4m，道路总长约 1212m，占地 1.12hm<sup>2</sup>；地上停车场共 92 个，占地 0.12hm<sup>2</sup>；广场硬化区域

内部道路（2025 年 4 月）

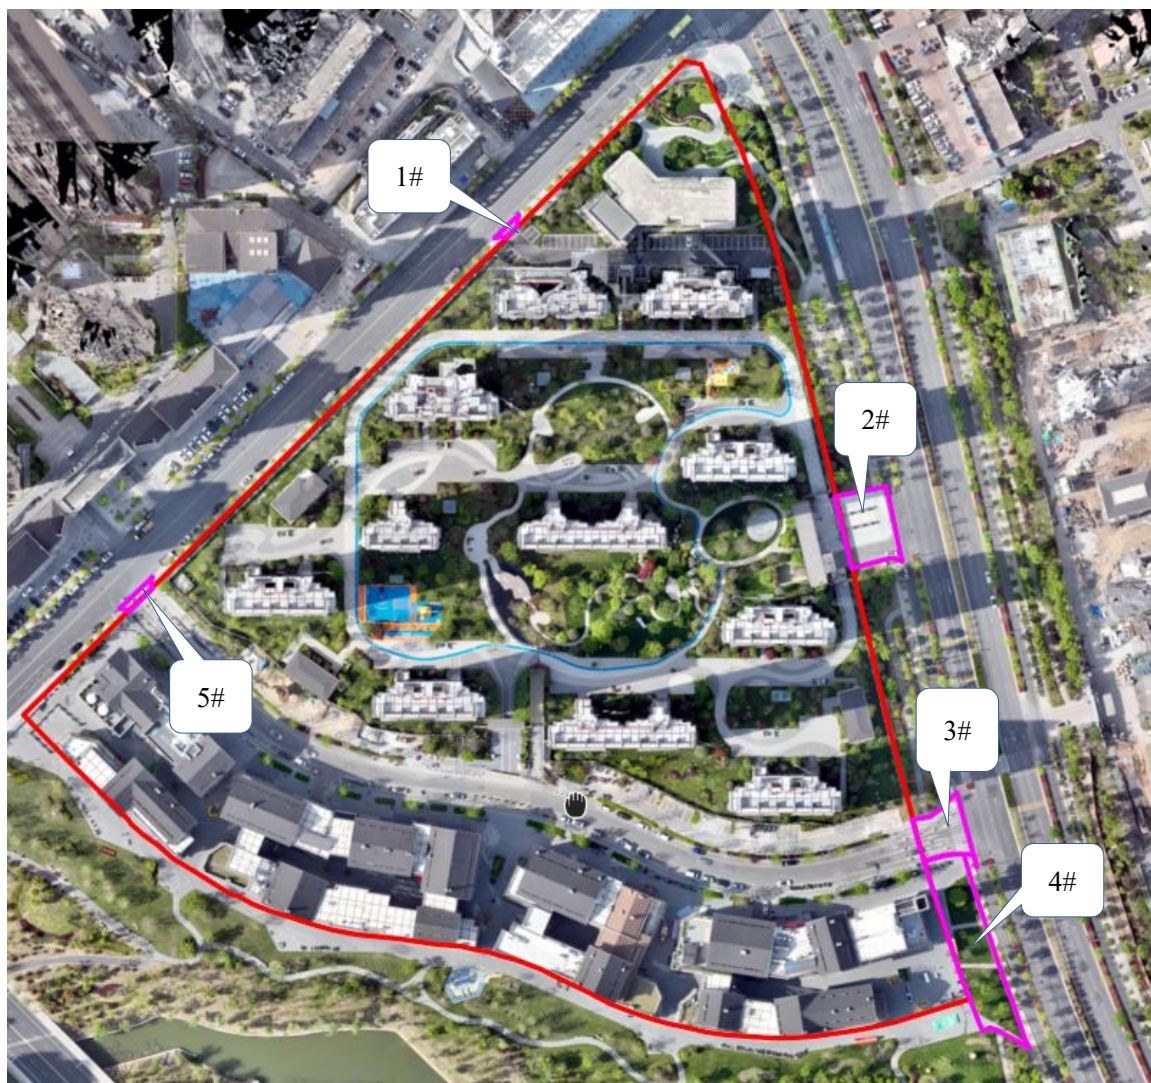
**对外连接道路：**本项目共有 5 个进出入口，总占地 0.18hm<sup>2</sup>，占地纳入主体工程区与场地内部道路一并考虑。

进出入口	位置	长（m）	宽（m）	面积（m <sup>2</sup> ）
1	住宅地块珍珠路	6.00	3.95	23.74
2	住宅地块三河路	26.67	18.65	497.47
3	弹性支路	21.06	15.34	323.03
4	商业地块三河路	68.11	14.28	972.68
5	商业地块珍珠路	8.26	3.48	28.76
合计				1845.68

对外连接道路

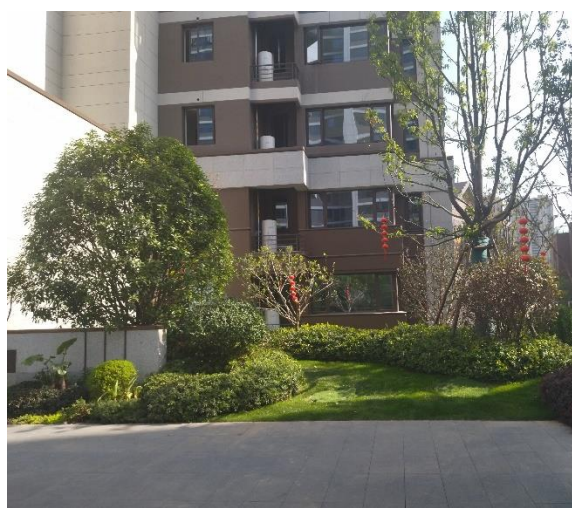
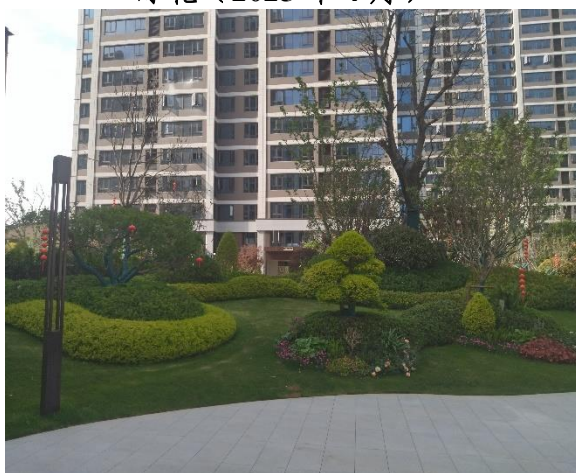
项目区在建构筑物周边、道路两侧以及围墙退让红线等未硬化区域进行景观绿化，本项目平均绿化率34.06%，总绿化面积2.27hm<sup>2</sup>（其中乔木1977株，灌木524株，地被0.90hm<sup>2</sup>，草坪2.03hm<sup>2</sup>）。

绿化（2025 年 4 月）

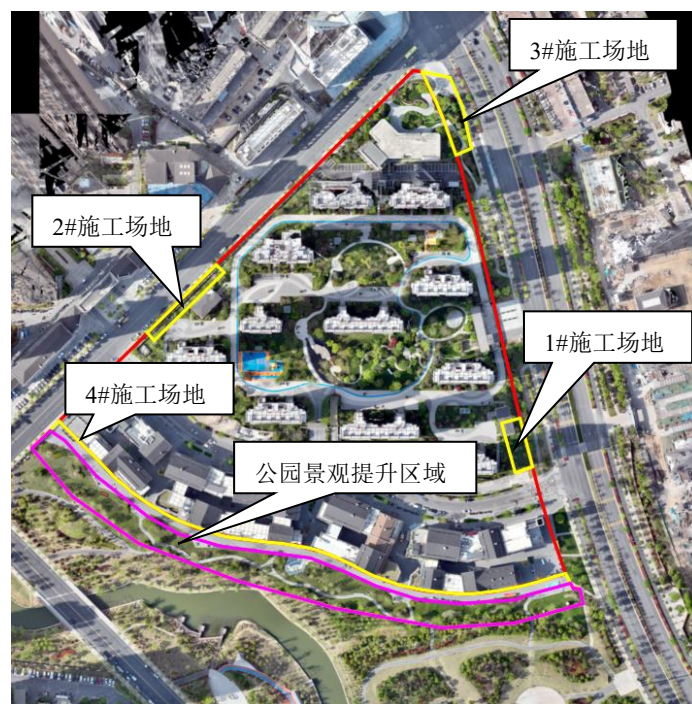
红线外有 2 处施工扰动。1#施工场地位于红线内住宅地块东侧，主要为项目部，占地  $0.06\text{hm}^2$ ，现已拆除并进行住宅区绿化及配电房建设；2#施工场地位于红线内西侧，主要为施工生活区，占地  $0.03\text{hm}^2$ ，现已完成绿化广场建设；3#施工扰动位于项目红线外东侧，因建设街角游园时对其进行景观提升，占地  $0.08\text{hm}^2$ ；4#施工扰动位于红线外南侧，项目商业地块地库线与红线距离较近，为方便施工，将商业地块南侧施工围挡外扩 4m，占地  $0.15\text{hm}^2$ ，现已完成硬化建设；

施工场地现状

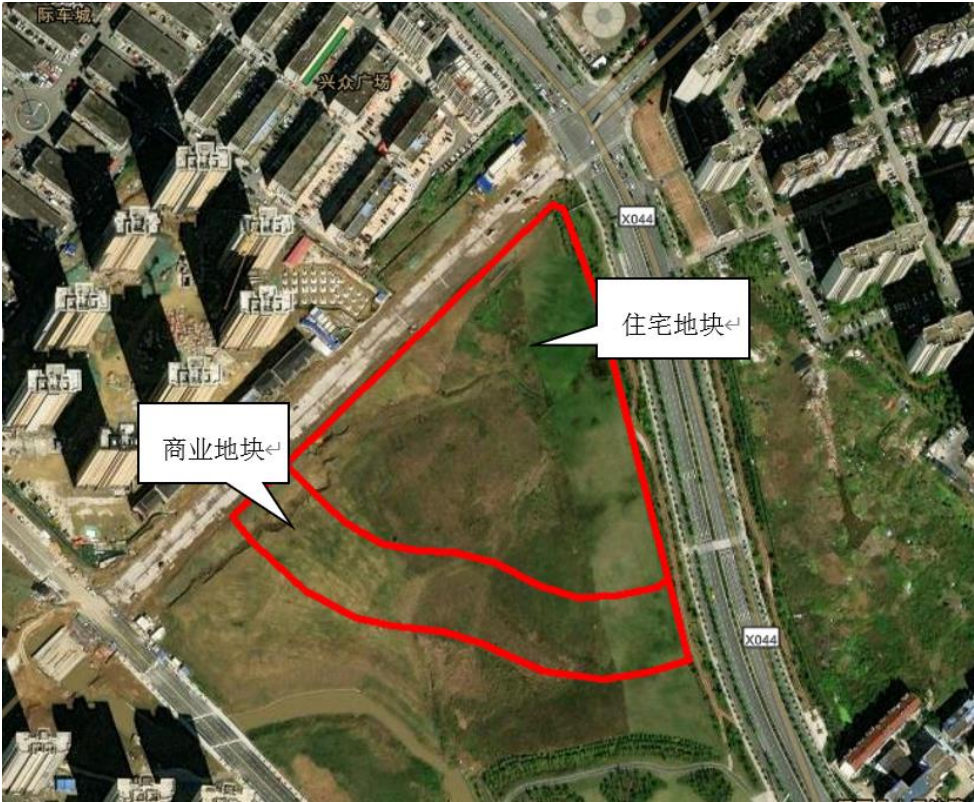
图 1.2 项目原始地形地貌图

项目位于合肥市肥西县，属于江淮丘陵区。项目原始地面高程为 12.86m~15.93m，总体中间高、两边低，地势平坦。

项目区原始地形地貌图见图1.2。
